# Informe Básico

TÍTULO: 104. Descarrilamiento. Tren de carga J94. Cercanías de la estación San Eduardo. Santa Fe

EXPEDIENTE: EX-2025-21812822- -APN-JST#MEC

## **Junta de Seguridad en el Transporte**

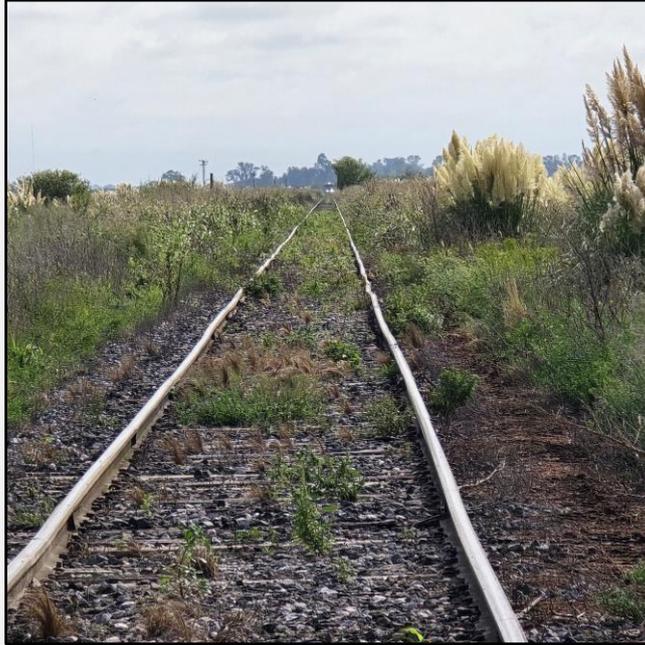
Figura 1. Vista general del estado de la superestructura de vía al momento de la llegada de los investigadores. Fuente: JST, 2025

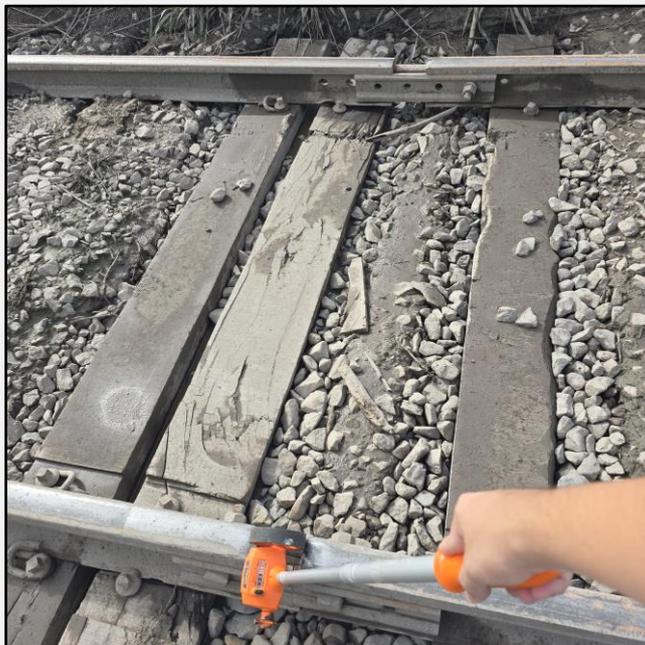
Figura 2. Vista parcial del estado de la superestructura de vía al momento de llegada de los investigadores. Fuente: JST, 2025
