Informe Básico

TÍTULO: 105. Descarrilamiento del tren de carga 9014 y choque con tren 9013 en estación El Tunal, departamento de Metán, provincia de Salta

DIRECCIÓN NACIONAL DE INVESTIGACIÓN DE SUCESOS FERROVIARIOS

Junta de Seguridad en el Transporte

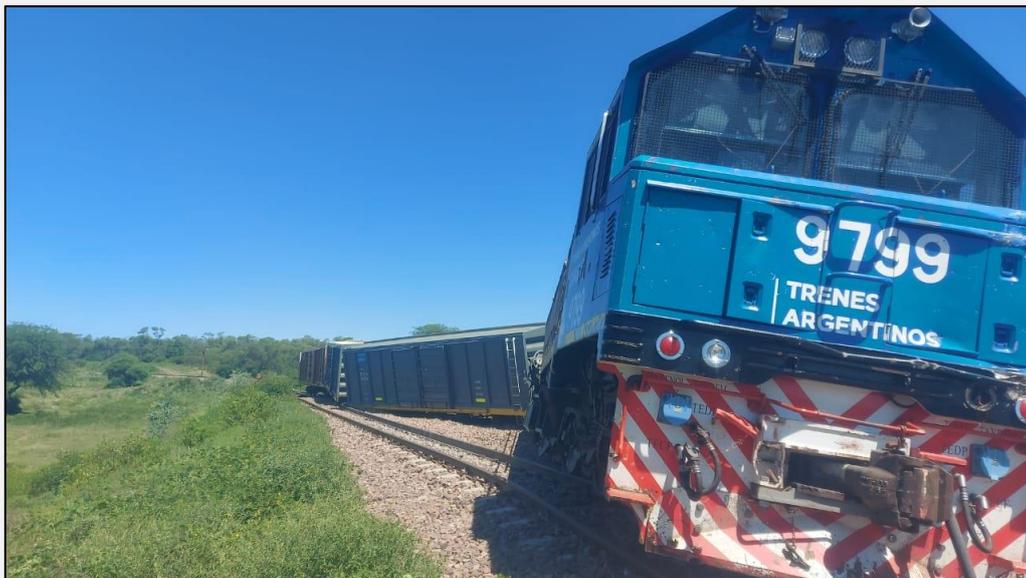
Daños al material rodante - Tren 1	
Tipo de daños	Leves
Observaciones	La locomotora sufrió daños tanto en su parte delantera, debido a la colisión con el tren 9013, como en su gancho trasero, a causa del arrastre de los vagones de la formación. Del total de 13 vagones, 5 descarrilaron.

Figura 2. Vista frontal del material rodante descarrilado perteneciente al tren 9014.

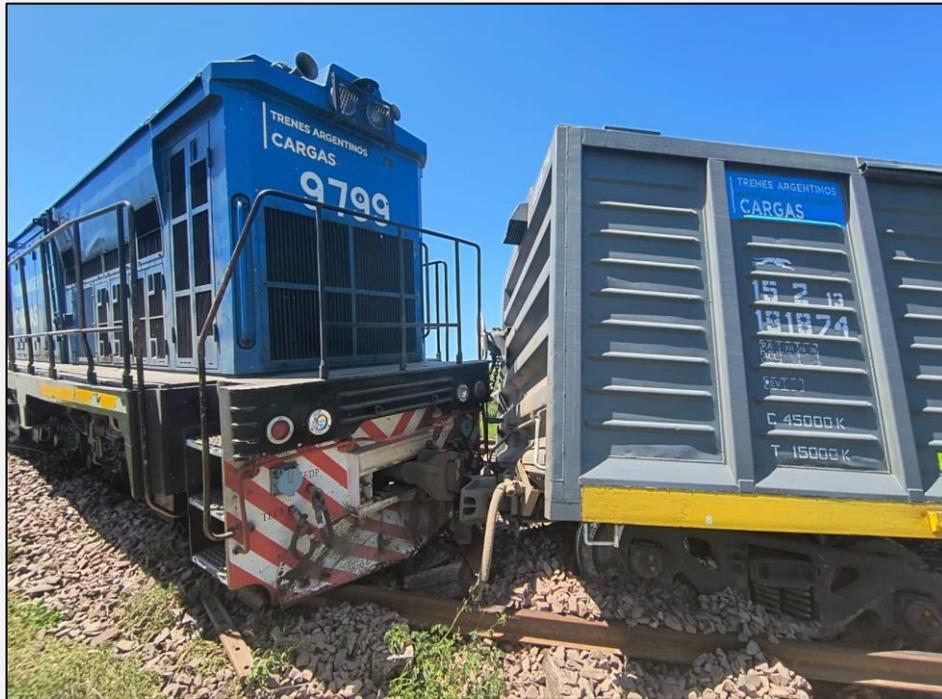
Figura 3. Vista del enganche entre la locomotora 9799 y el primer vagón descarrilado.

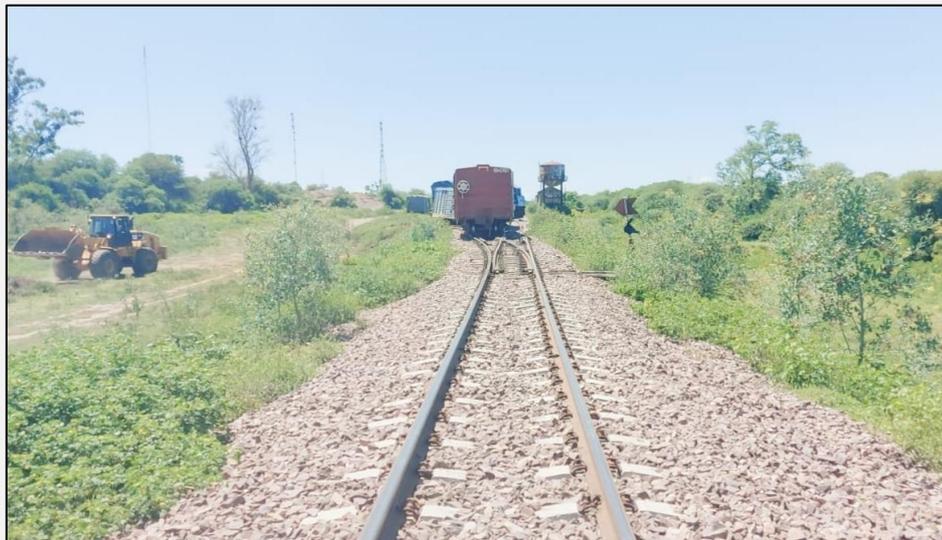
Daños a la infraestructura de vía e instalaciones fijas	
Tipo de daños	De importancia
Observaciones	Se registraron daños tanto en la vía principal como en la secundaria. Se observaron durmientes de hormigón y madera fracturados,

desplazamiento de balasto, flexión de rieles y desarme de juntas eclisadas.
--	---

Figura 4. Vista trasera del corte del tren 9014 y del desvío de la vía principal a la secundaria. Fuente: JST, 2025
