# Informe Preliminar

TÍTULO: 107. Descarrilamiento. Tren de pasajeros 152. Mercedes. Buenos Aires

FECHA Y HORA DEL SUCESO: 26 de marzo de 2025, 08:10 (hora local)

## **Junta de Seguridad en el Transporte**

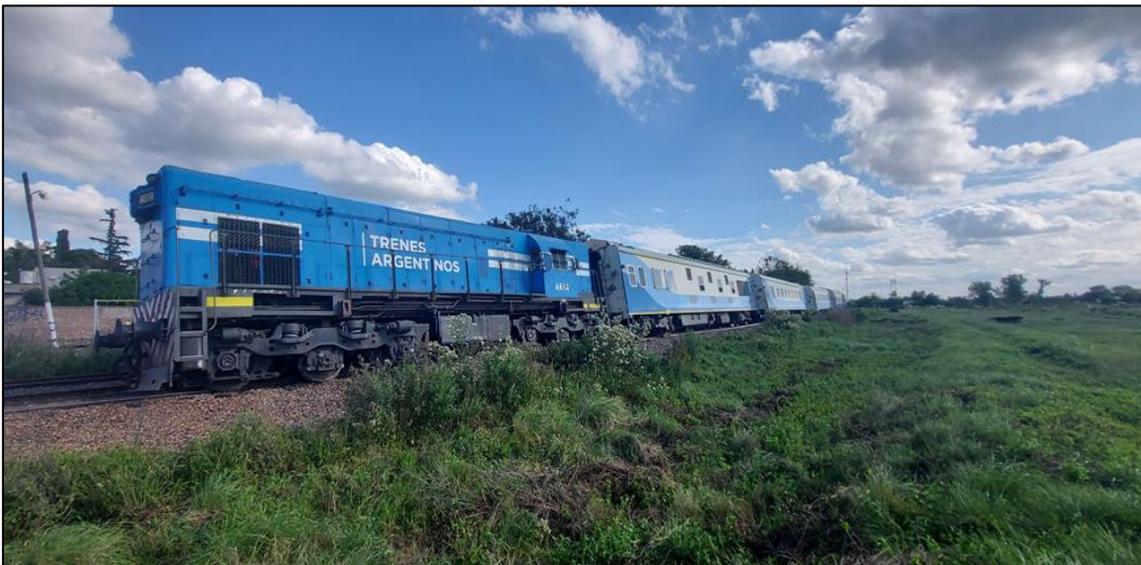
Figura 1. Vista lateral del tren descarrilado. Fuente: JST, 2025

Durante el relevamiento, se verificó que el descarrilamiento afectó a las locomotoras y a los primeros 5 coches del tren. El resto de los coches permanecía correctamente encarrilado.

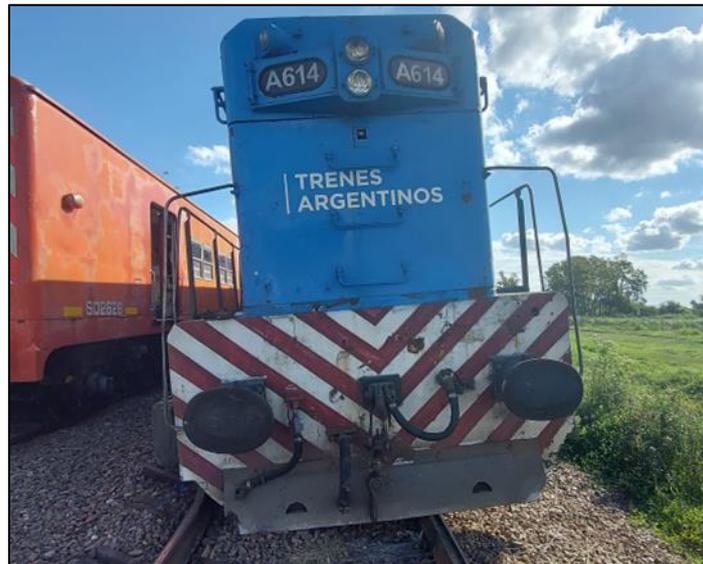
Figura 2. Vista frontal de la locomotora A614 descarrilada. Fuente: JST, 2025

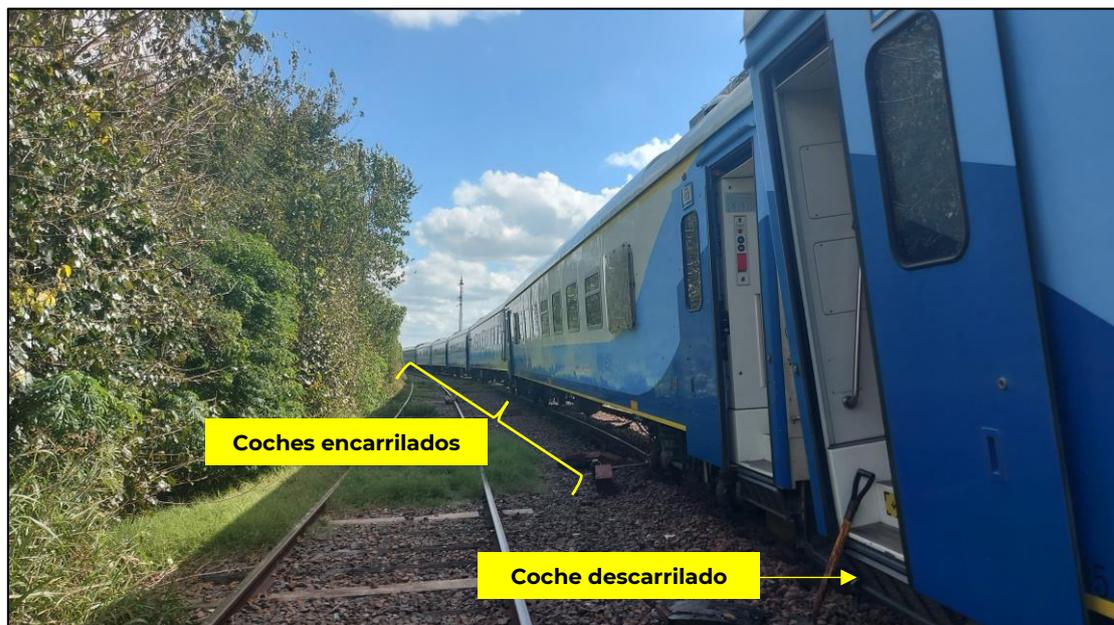
Figura 3. Vista panorámica de los coches encarrilados y de un coche descarrilado.

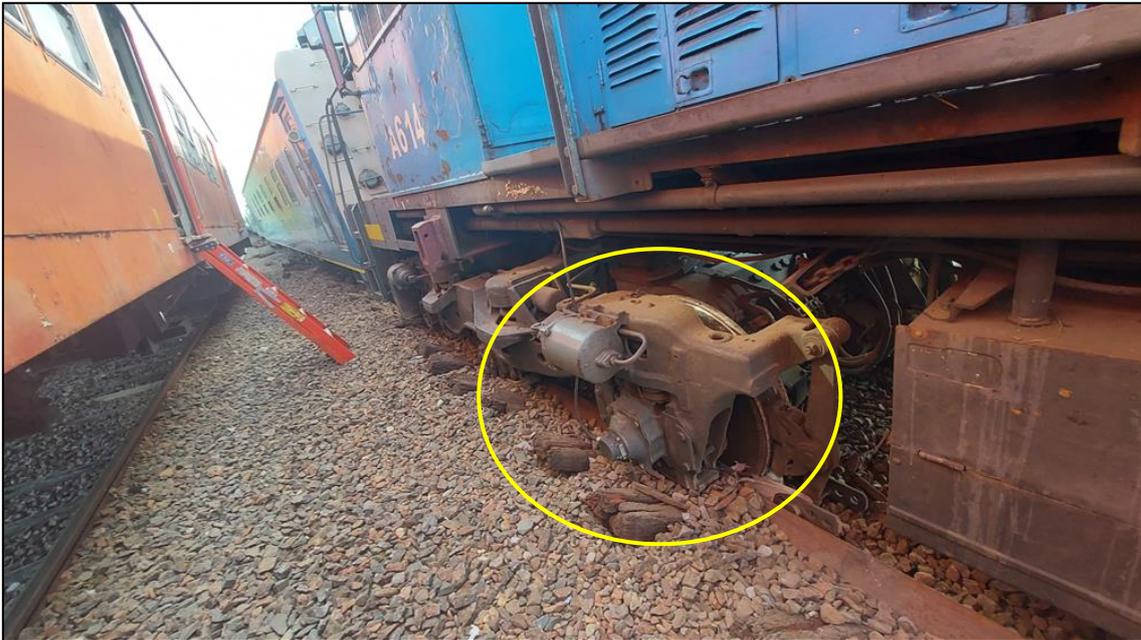
Se verificaron daños en la locomotora AG14 y en varios coches de pasajeros. Los bogies y las llantas, de la locomotora, presentaban daños de importancia, ya que, tras el descarrilamiento, fueron arrastrados por la vía e incrustados en el balasto.

Figura 4. Llantas incrustadas en el balasto. Fuente: JST, 2025

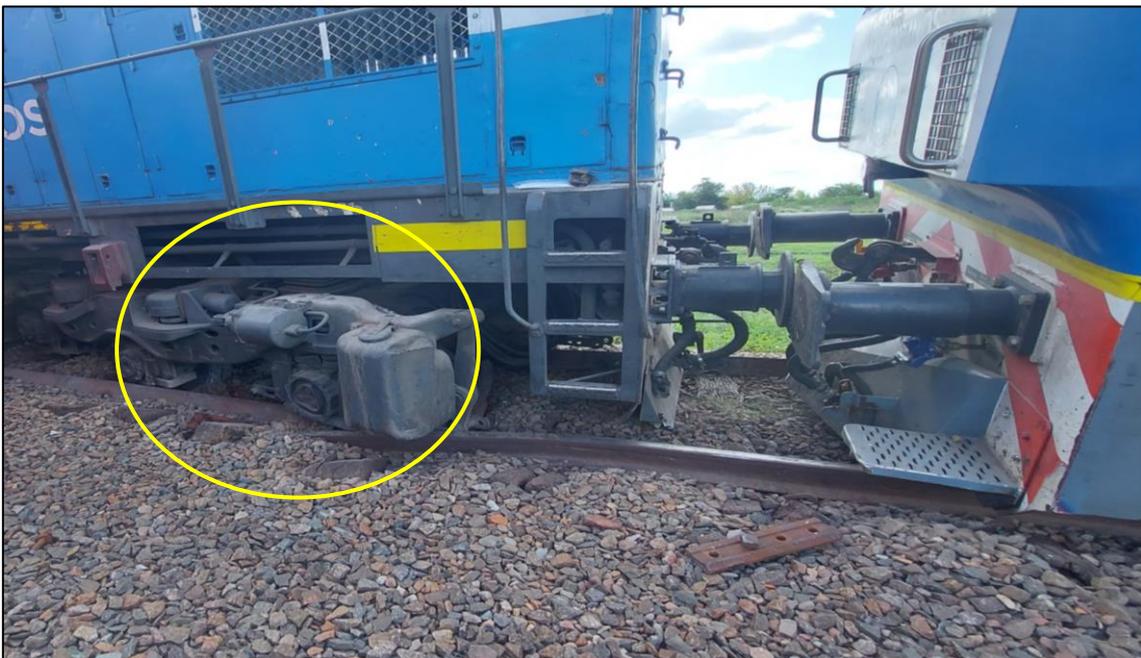
Figura 5. Bogie dañado por el descarrilamiento. Fuente: JST, 2025

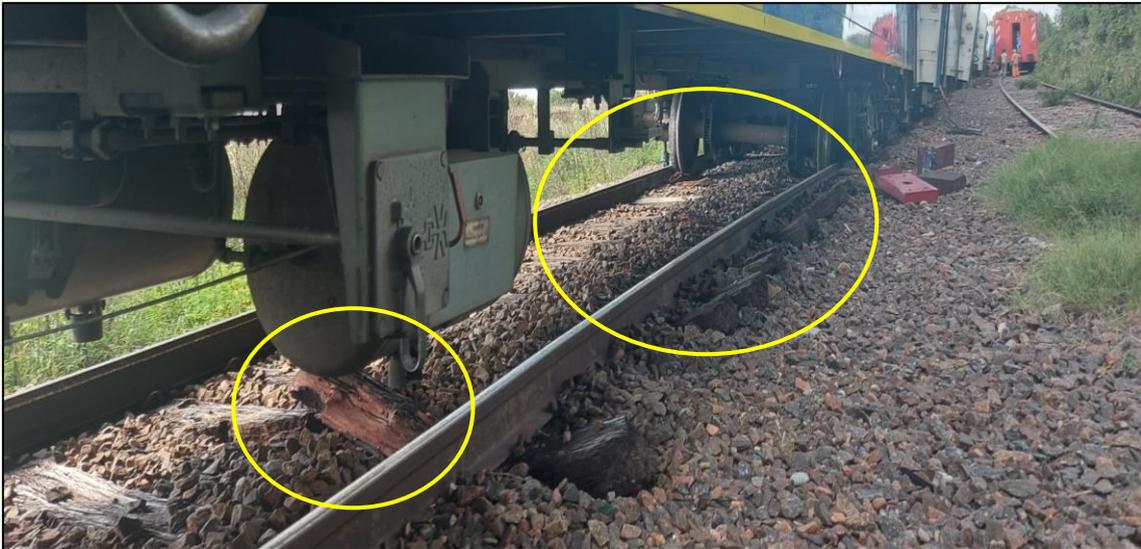
Los daños en la infraestructura fueron de tal magnitud que se debió proceder a la paralización total del servicio. Se registraron durmientes

quebrados, rieles fracturados, tirafondos arrancados y destrucción total de la vía en varios tramos.

Figura 6. Durmientes quebrados producto del descarrilamiento. Fuente: JST, 2025

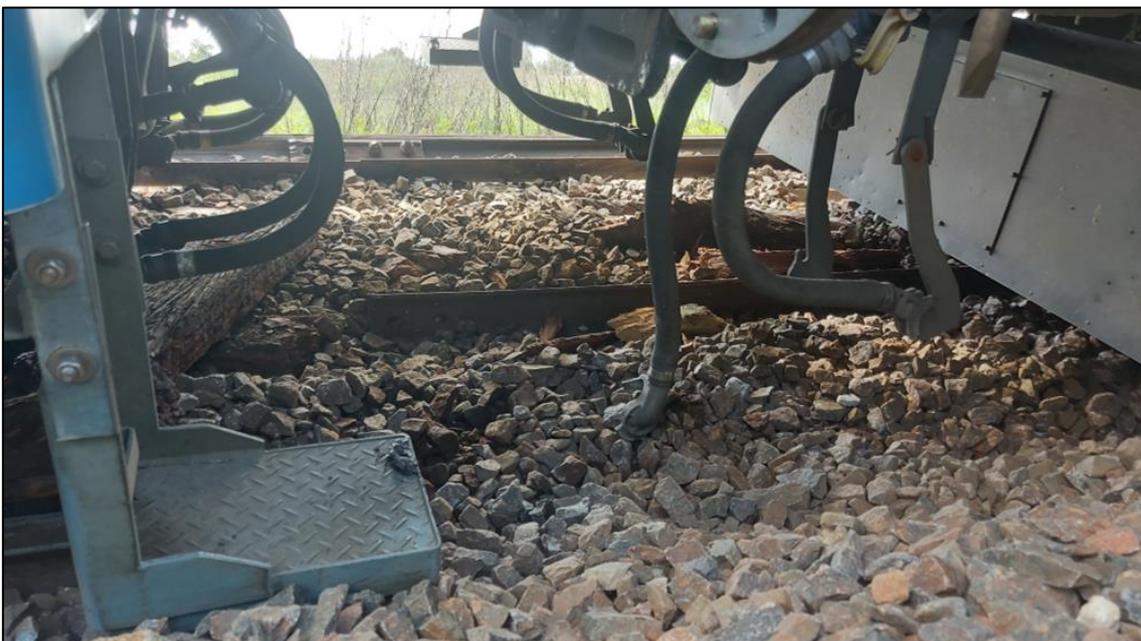
Figura 7. Rieles partidos y desplazados, durmientes quebrados y tirafondos dispersos en la vía. Fuente: JST; 2025

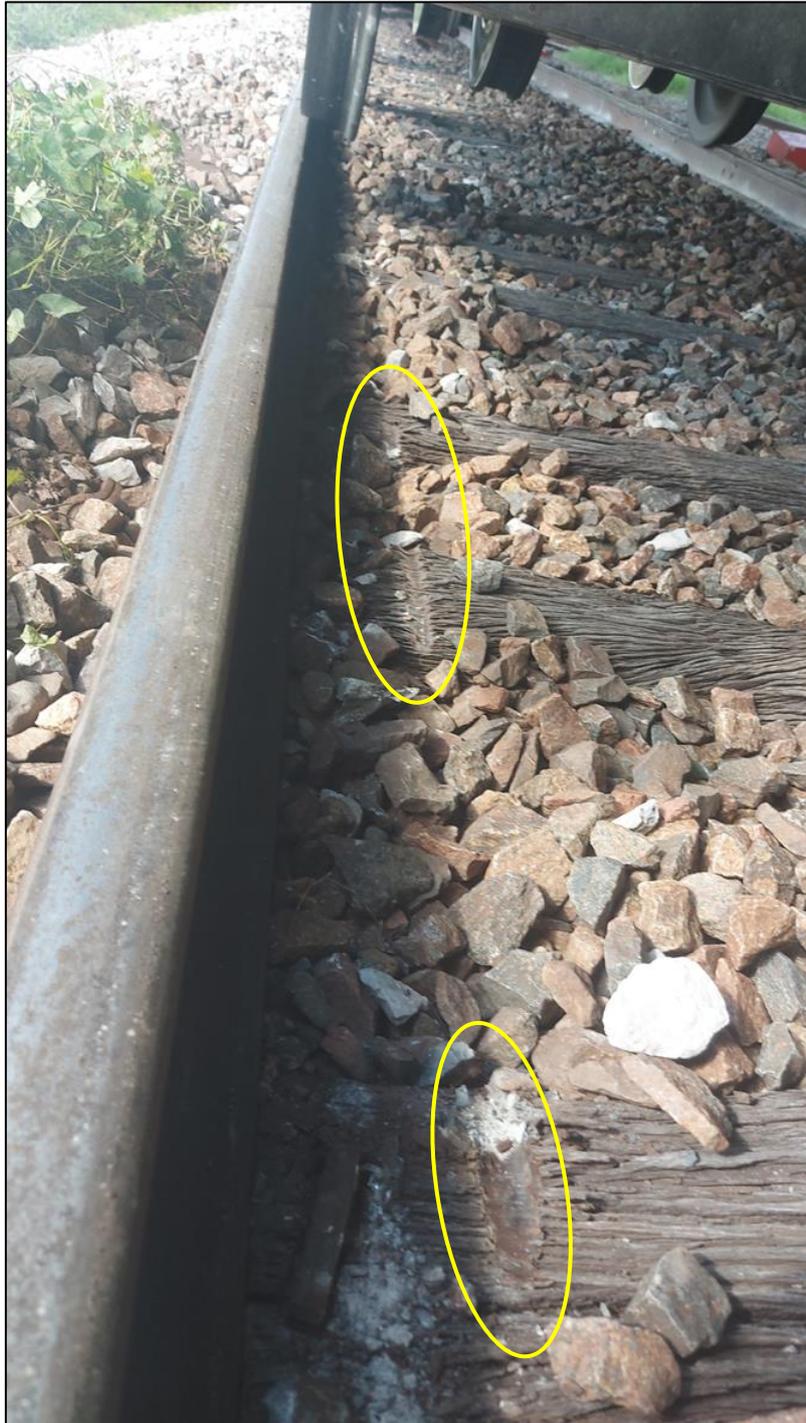
Además, se identificaron sectores donde los durmientes presentaban daños leves por impacto, así como marcas producidas por las llantas de los coches durante el descarrilamiento.

Figura 8. Durmientes marcados por las llantas de los coches descarrilados.
