Informe Preliminar

TÍTULO: 109. Descarrilamiento. Tren R 2810. Cercanías de la estación Remedios de Escalada. Lanús. Buenos Aires

FECHA Y HORA DEL SUCESO: 6 de mayo de 2025, 19:52 (hora local)

DIRECCIÓN NACIONAL DE INVESTIGACIÓN DE SUCESOS FERROVIARIOS

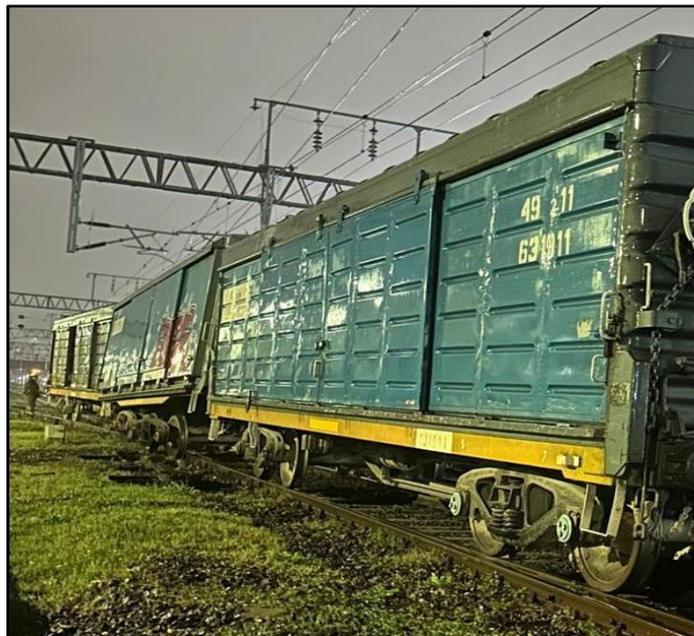
El descarrilamiento provocó daños de importancia en uno de los vagones. No se registraron personas lesionadas ni se detectaron afectaciones en la superestructura de vía.

Figura 1. Vista general del descarrilamiento. Fuente: JST, 2025

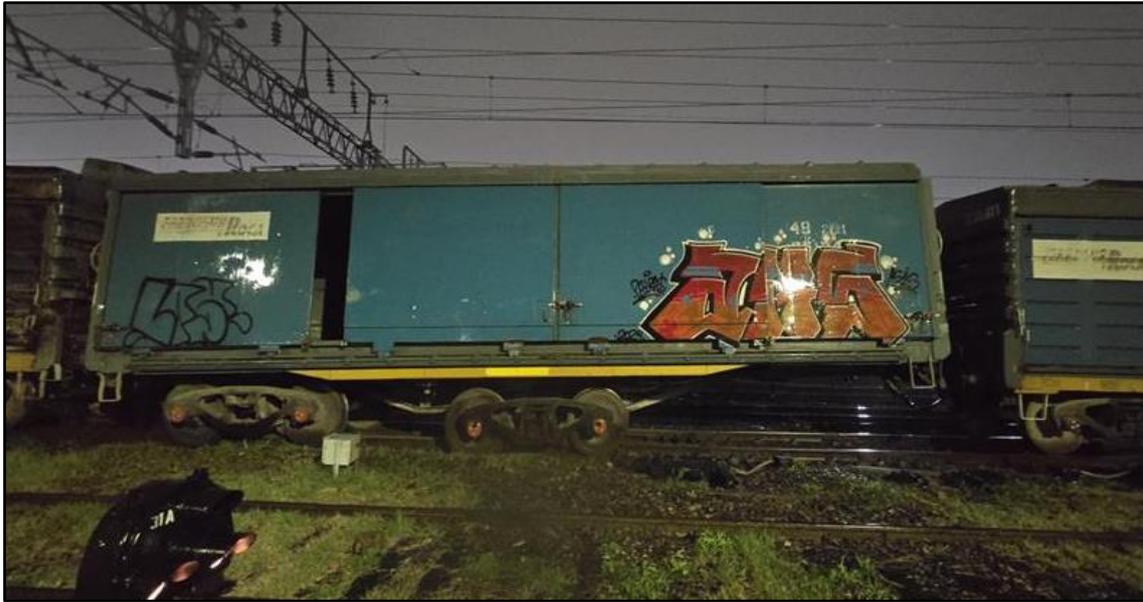
Al momento del arribo del equipo de investigación al lugar del suceso, se encontraban presentes tres de los nueve vagones que componían el tren, de los cuales solo uno, identificado con el n.º 651745, había descarrilado. Este presentaba el desprendimiento de uno de sus bogies, la pérdida de elementos de suspensión y los platos de paragolpes encimados contra el vagón contiguo en sentido de marcha (hacia la estación Constitución).

Figura 3. Vagón descarrilado n.º 651745, con desprendimiento de uno de sus bogies.

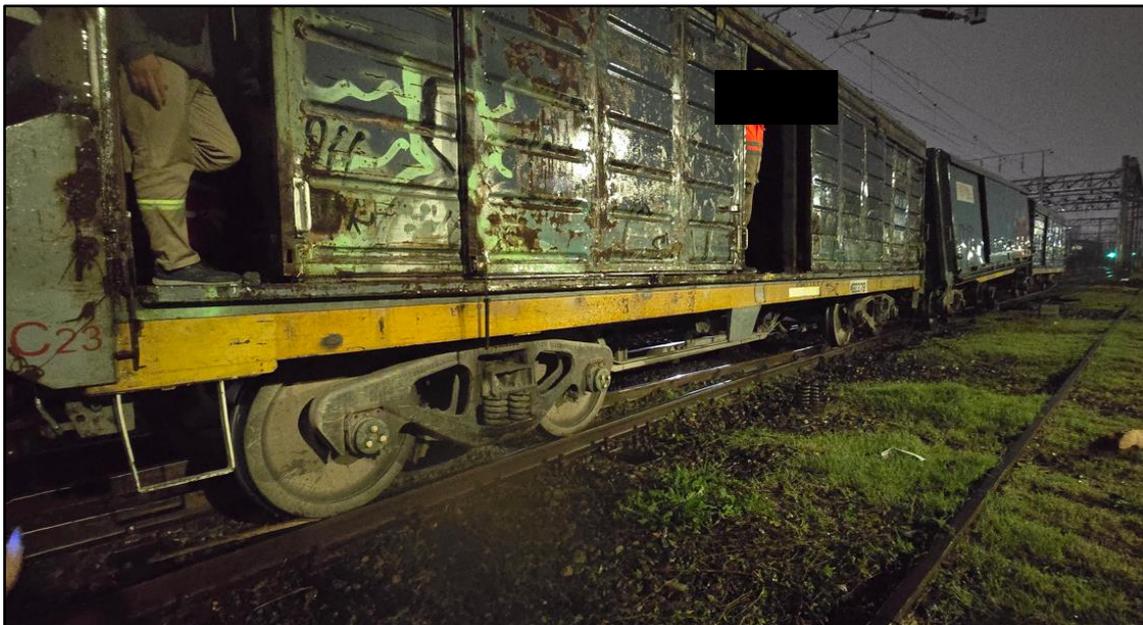
Las tareas de encarrilamiento de los tres vagones remanentes fueron suspendidas debido a las intensas precipitaciones. Personal de mecánica permanecía en el lugar, a la espera de condiciones climáticas favorables para reanudar las labores.

Figura 4. Vista del vagón descarrilado y personal de mecánica aguardando para continuar con el proceso de encarrilamiento. Fuente: JST, 2025

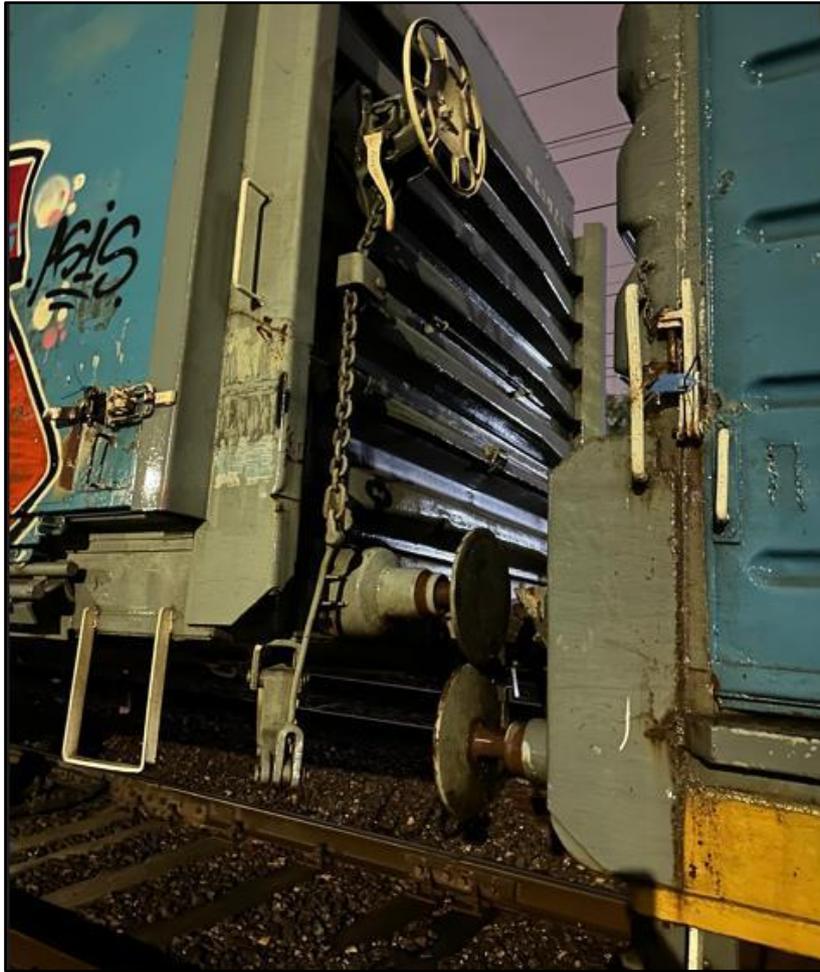
Figura 5. Platos del vagón n.º 651745 encimados con el vagón contiguo en sentido de marcha. Fuente: JST, 2025

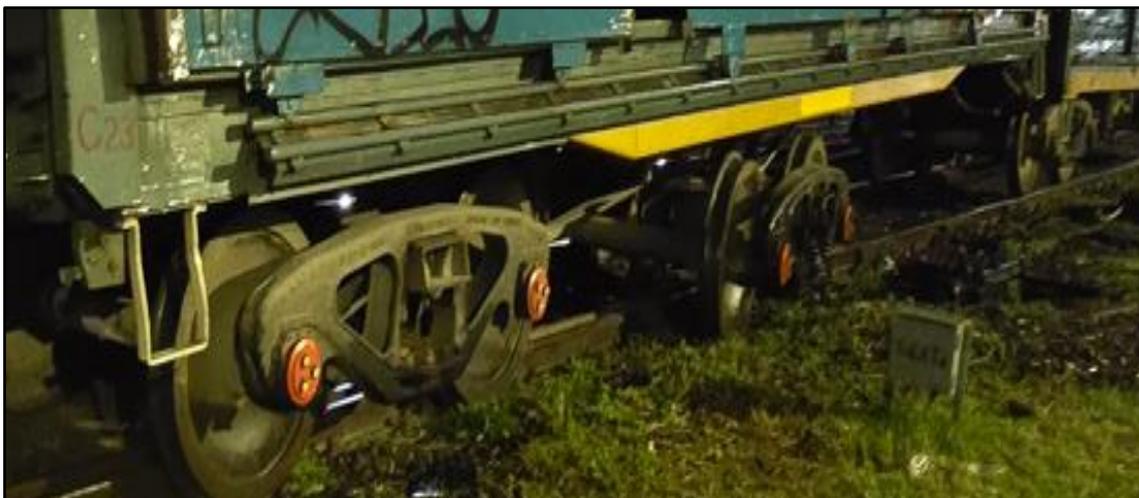
Como se indicó previamente, el único vagón descarrilado durante el suceso sufrió el desprendimiento de su primer bogie en sentido de marcha. Este se insertó por debajo del vagón, provocando su elevación y generando daños en la parte inferior del bastidor. Asimismo, se observó un leve desplazamiento hacia atrás del perno que se inserta en el bogie, el cual constituye el elemento de unión entre dicho bogie y el bastidor del vagón.

Figura 6. Bogie descarrilado y desplazado bajo el bastidor del vagón n.º 651745.

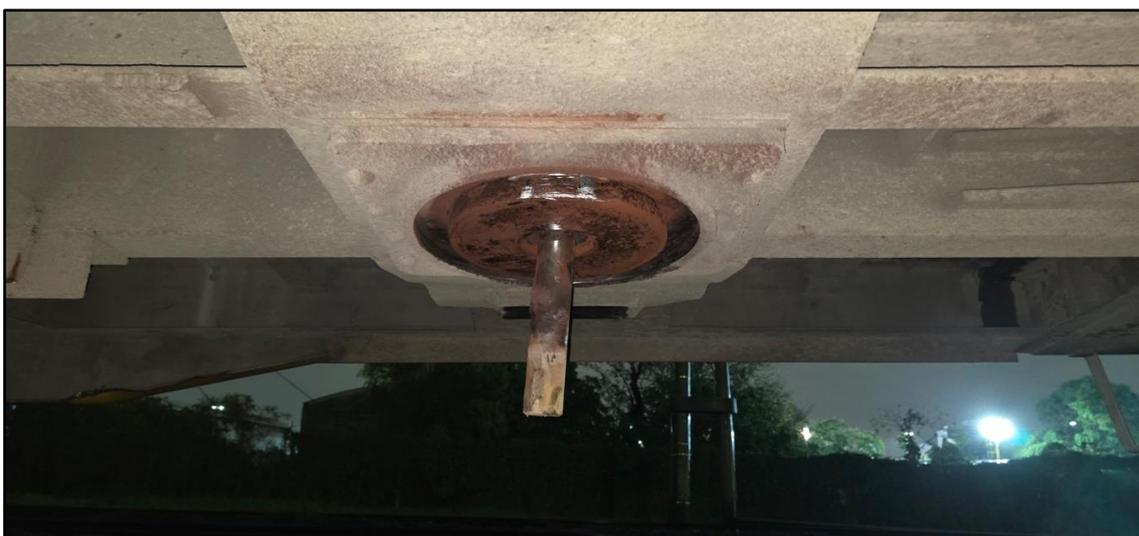
Figura 7. Perno central del primer bogie del vagón descarrilado n.º 651745. Fuente: JST, 2025
