# INFORME DE SEGURIDAD OPERACIONAL (ISO) de Sucesos, Marítimos, Fluviales y Lacustres

Tipo de Suceso: Accidente muy grave. Pérdida total y víctimas fatales. Hundimiento.

Accidente: B/P Repunte.

Informe final de seguridad operacional: EX-2020-41686037- - APN-JST#MTR

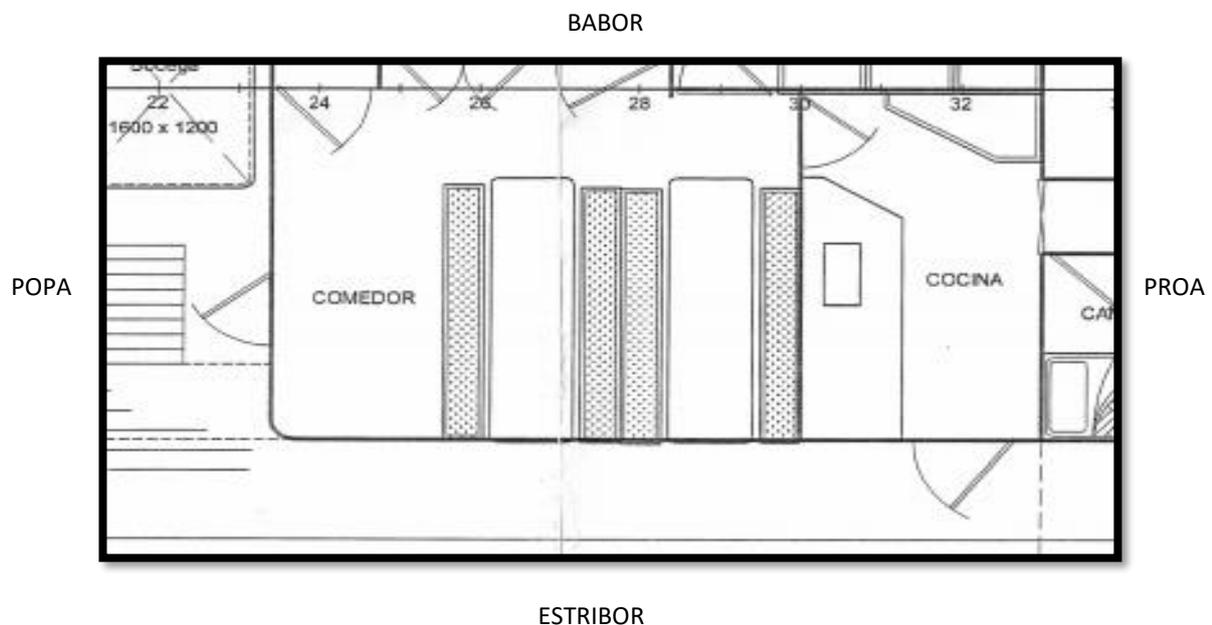
Figura 5. Plano de arreglo general del Repunte (año 2006). Agregado de una escotilla sobre crujía, corrimiento a estribor de la puerta de acceso al comedor. Se mantiene la porta de acceso a la cocina sobre la banda de estribor.

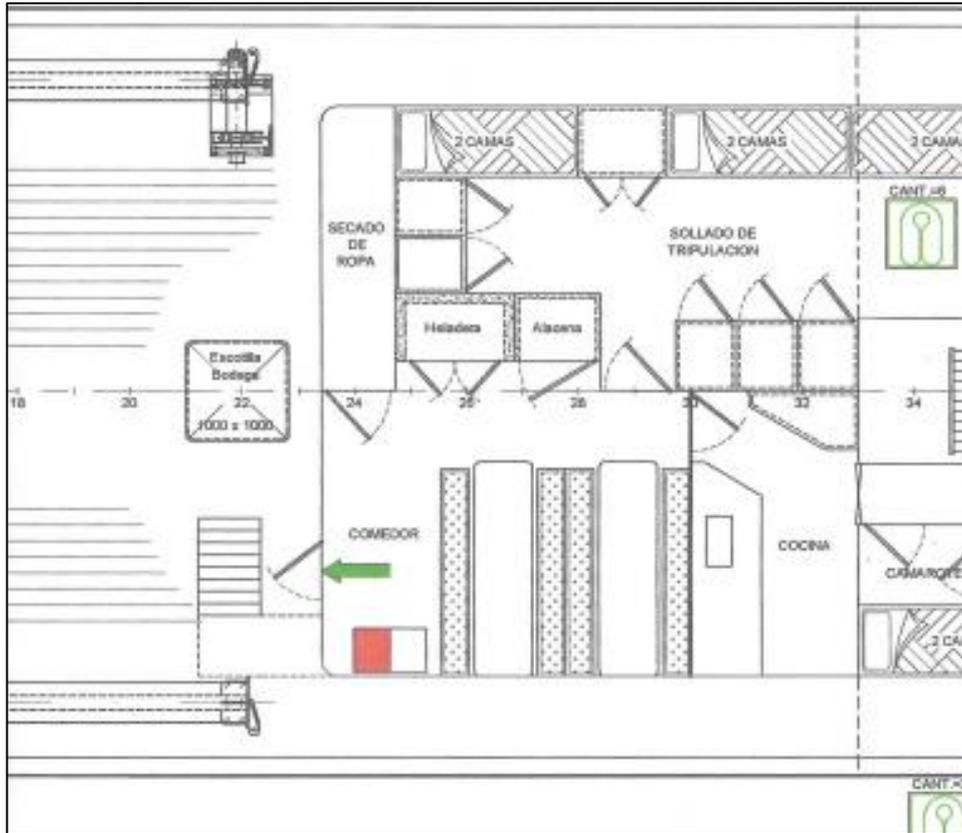
Figura 6. Plano de dispositivos salvavidas y de evacuación (año 2009). Se mantiene la porta de acceso al comedor corrida a estribor de la crujía. La porta del comedor es una salida de emergencia. La porta de acceso a la cocina ha sido anulada.

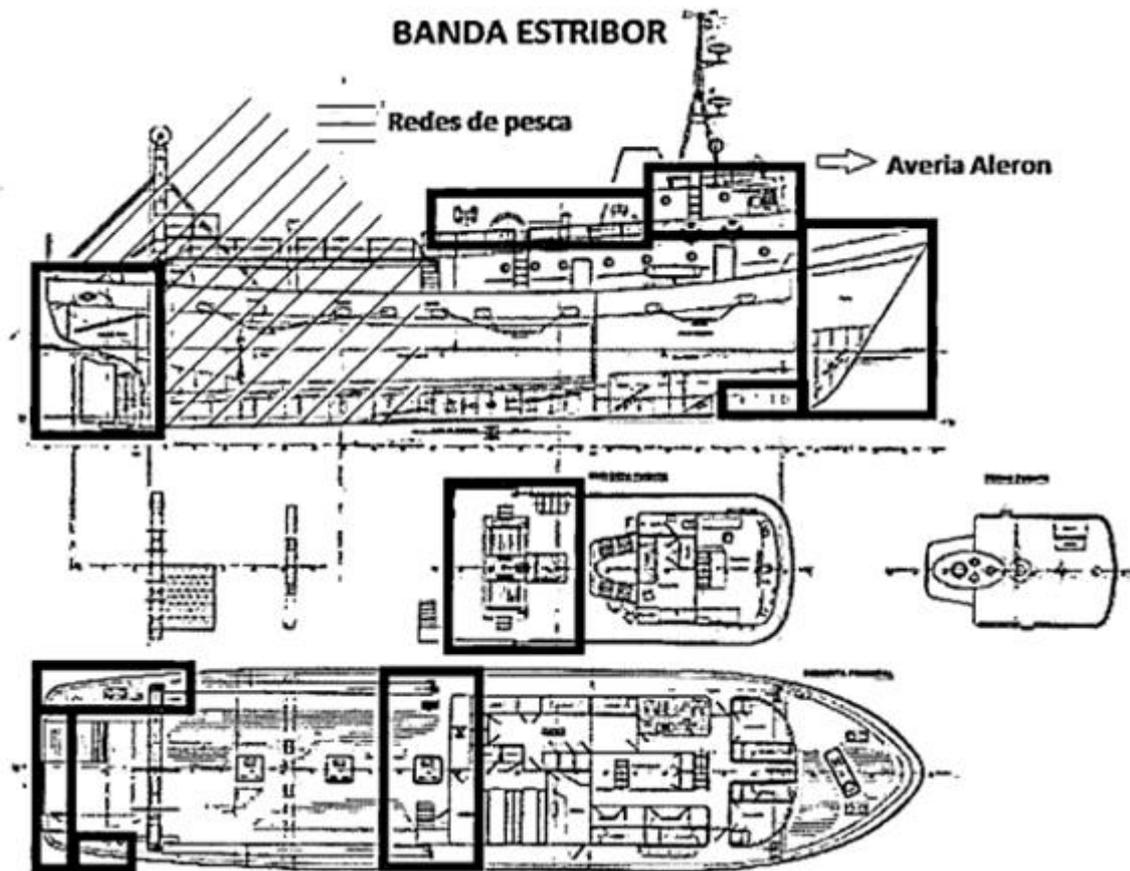
Figura 22. Plano de la zona inspeccionada. Banda de Estribor

3. Parte superior de la proa, unión de la roda con la cubierta principal, deformada. Se infiere que fue consecuencia del impacto con el lecho del mar.
4. Puente de mando, por encima de las ventanas se observa rotura del alerón frontal/lateral de la banda de estribor. No puede determinarse si esta se produjo antes o después del hundimiento.

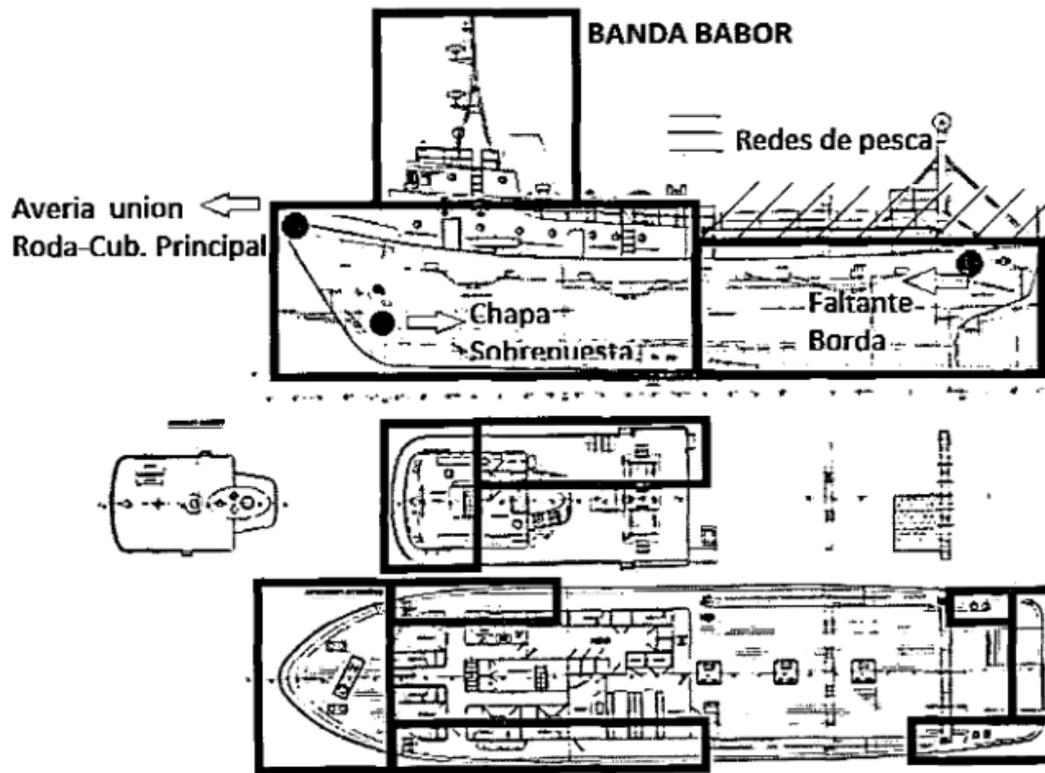
Figura 23. Plano de la zona inspeccionada. Banda de babor. El parche de la amura de babor no presentaba averías.

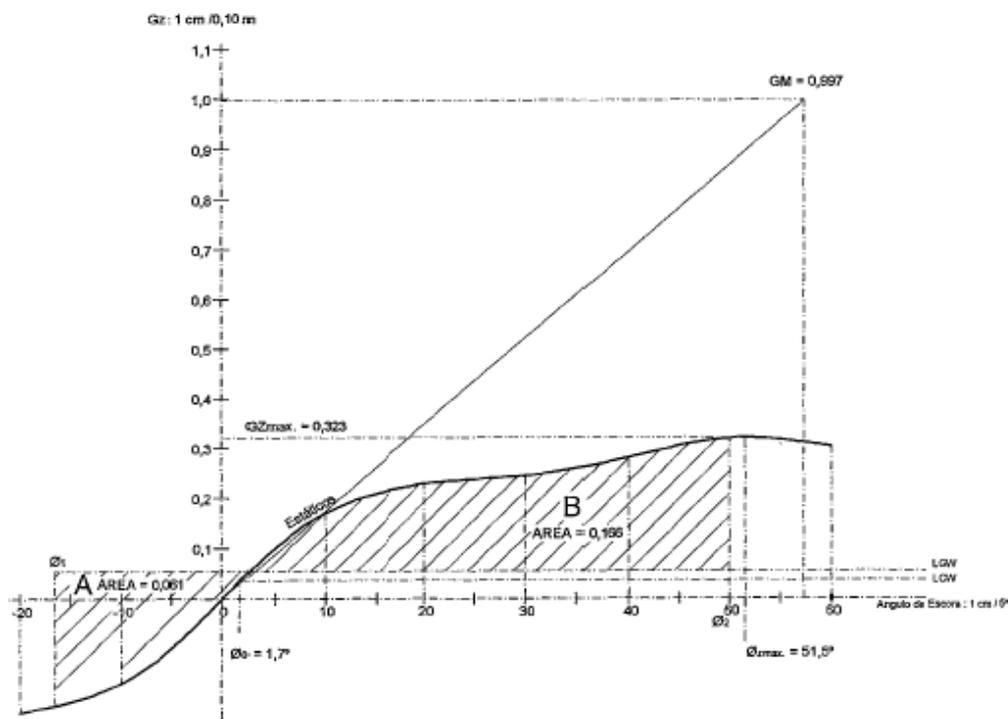
Figura 51. Criterio meteorológico para la condición de carga N° 3 acorde el MEB (no se detalla para qué especie fue confeccionada). La energía adrizante (área B) se extiende hasta los 50° dado que el MEB indica ángulos de inundación superior a ese valor. La energía escorante (área A) resulta menor a la adrizante.

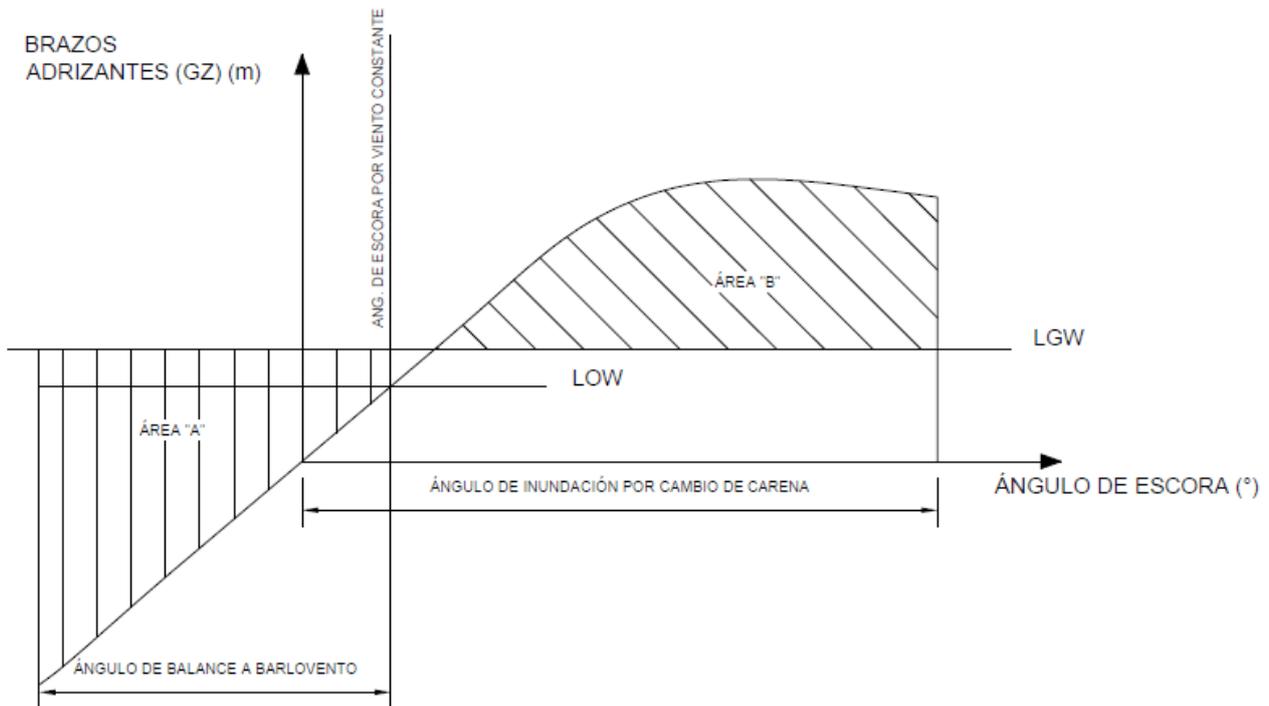
Figura 52. Criterio meteorológico para la condición de carga N° 3 acorde el cálculo para langostinos realizado por la investigación. La energía adrizante (área B) se corta en el ángulo de inundación el cual resulta menor a 50°. La energía escorante (área A) resulta mayor a la adrizante, a pesar de que se utilizó una sumatoria de áreas de quillas de balance igual a 10 m<sup>2</sup> y el tanque central de popa como de lastre fijo como lo indicado en el MEB aunque los planos no corroboran esos valores.

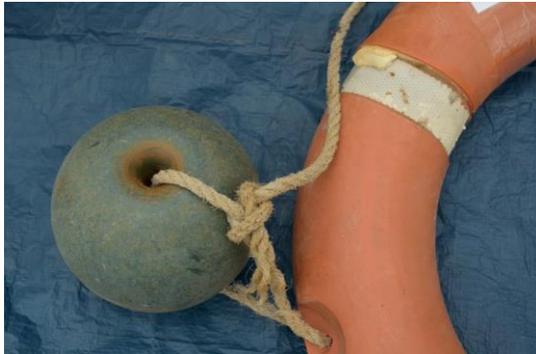
Figura 60- Daños del aro con relleno

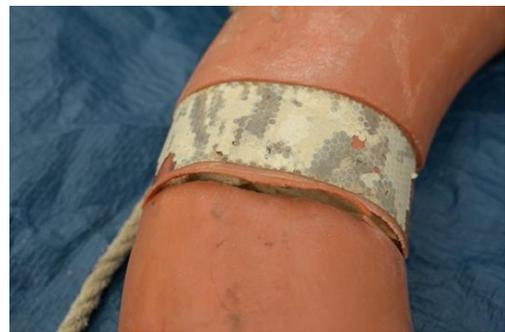
Figura 61 - Daños del aro hueco

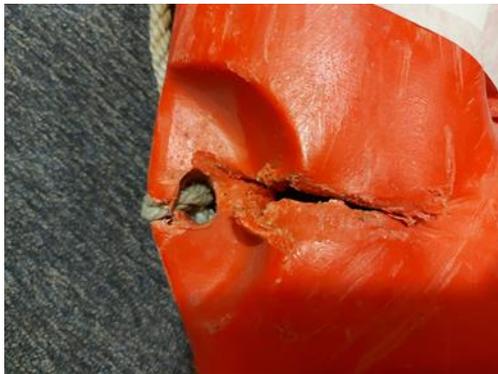
Figura 62 - Daños del aro hueco

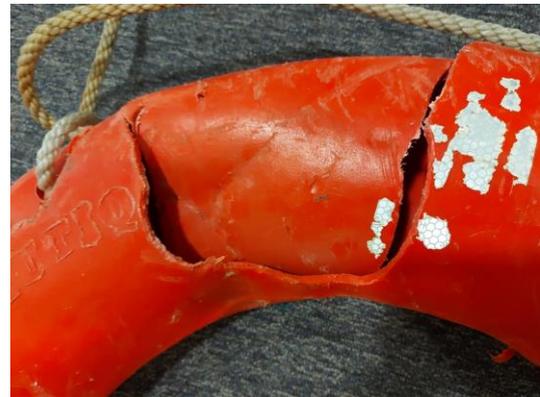
Figura 63 - Daños del aro hueco
