# Informe de Seguridad Operacional

Expediente: EX-2020-54798228- -APN-JST#MTR

Tipo de Suceso: Accidente Muy grave. Víctima fatal. Accidente laboral.

Nombre del buque: B/M Strategic Equity.

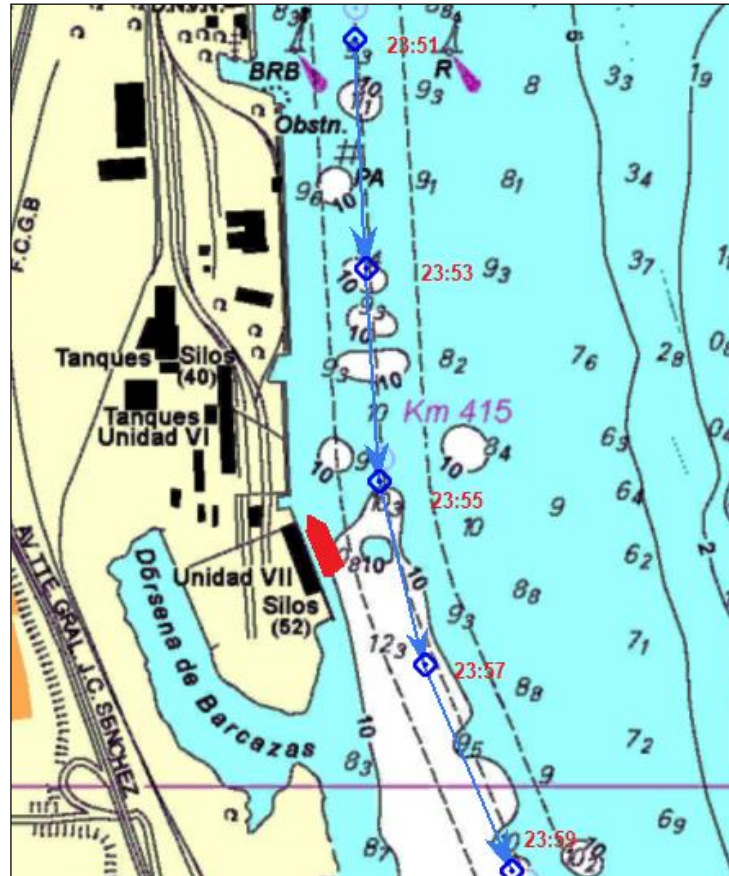
• Figura 4- Franqueo del B/M Bunga Lilac

- El día 13/08/2021 el B/M Bunga Lilac franqueó dos veces al Strategic Equity pasando aproximadamente a 200 metros de su posición de atraque. A las 22:32 horas lo hizo en sentido aguas arriba (norte). A las 23:54 horas lo hizo en sentido aguas abajo (sur), a una velocidad de 8 nudos, con un calado de 9,5 metros.
- El día 14/08/2021 el B/M Skyros franqueó al B/M Strategic Equity a las 00:17 horas en sentido aguas arriba.

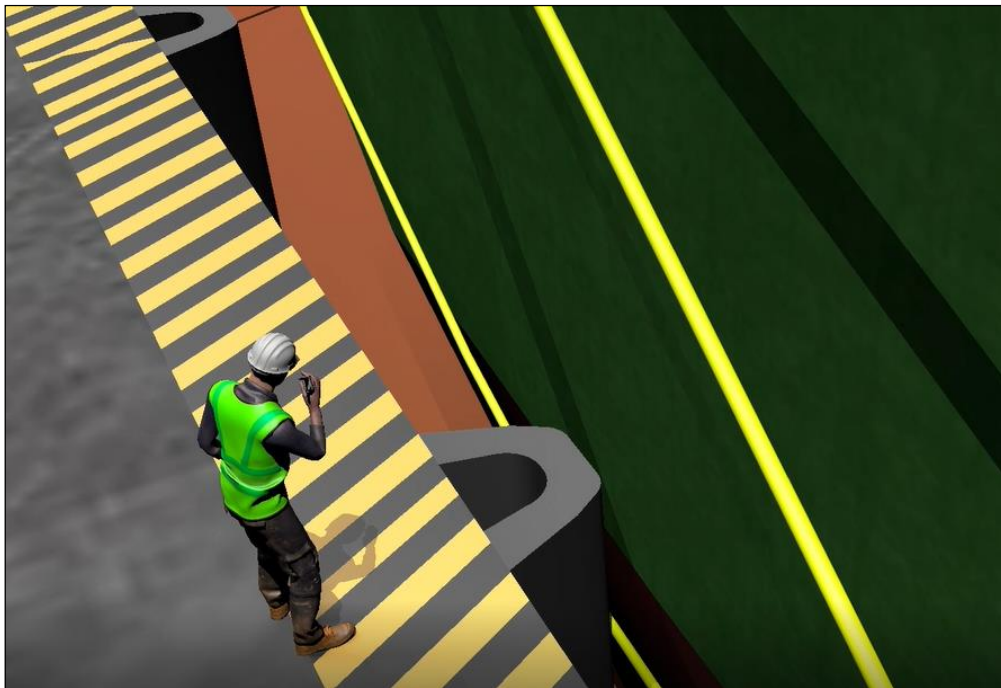
Figura 5-Croquis de la posición de la amarra observada por el Primer Oficial desde el muelle.

Estos indicaron que aproximadamente a las 23:40 horas, antes de iniciar la operación de carga, el primer oficial descendió al muelle para leer los calados y observó que un *spring* de proa quedó atrapado entre la defensa del muelle y el casco del buque.

El primer oficial contactó al contraamaestre por radio VHF y le ordenó la liberación del *spring* de proa atrapado mediante el lascado de los largos de proa.

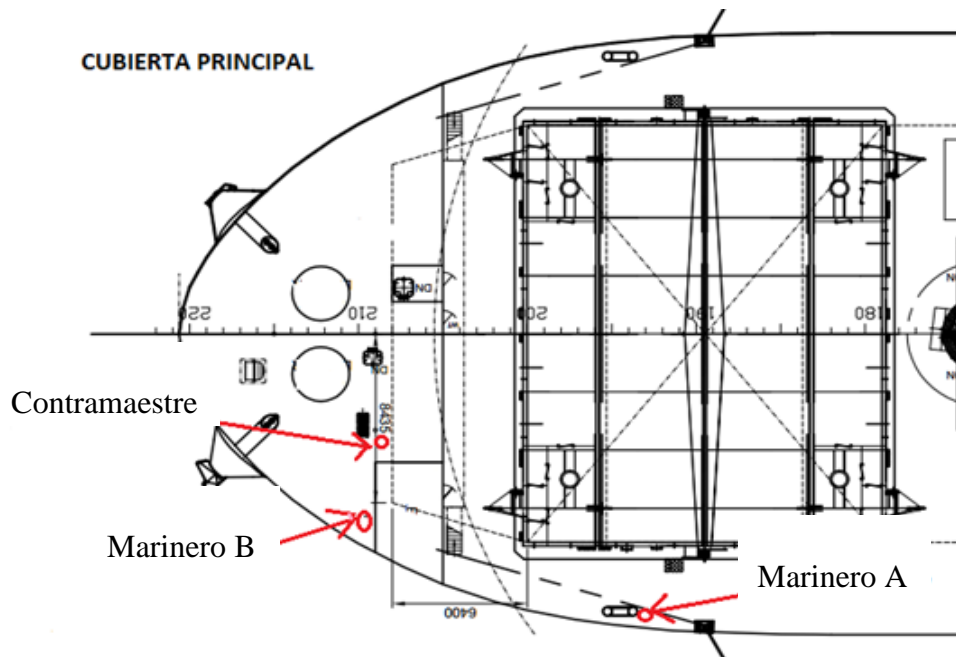
Figura 6- Ubicación de los tripulantes

El contraamaestre manifestó que se dirigió al castillo junto con el marinero A y el marinero B, el marinero A se encargó de las señas, pero se ubicó fuera de la línea de visión del contraamaestre,

por tal motivo, el marinero A observó el estado de la amarra y realizó las señas al marinero B, quien repitió a su vez las señas al contraмаestre, quien fue el encargado de operar el cabrestante de babor.

Repentinamente el *spring* de proa zafó de su posición de atrapamiento, liberó energía bruscamente y generó un movimiento elástico de rectificación ascendente que provocó el impacto en el mentón del marinero A.

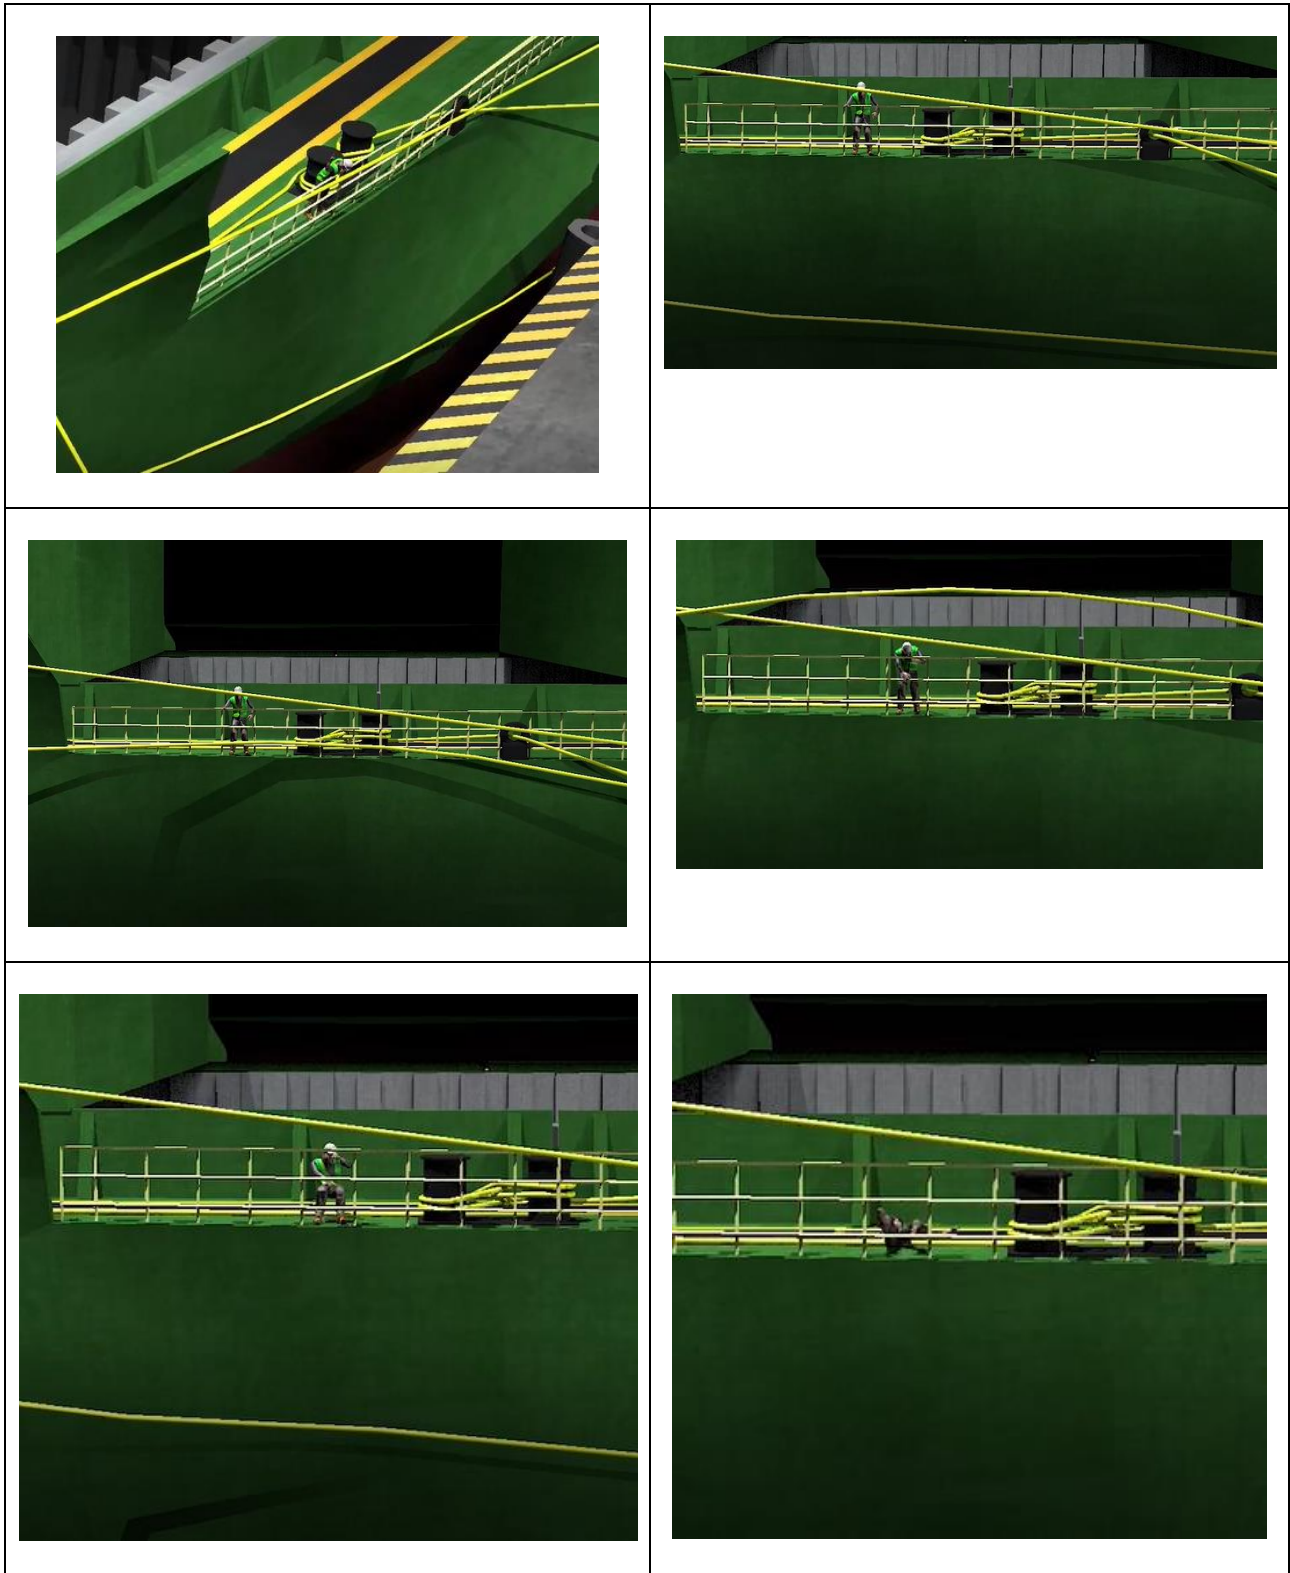
Figura 7- Mecanismo de libración elástica por acumulación de energía

El análisis de la información recabada y los estudios realizados durante la investigación determinaron que el accidente se desencadenó por una liberación repentina de la amarra cuando se intentó desaprisionarla de la defensa. Como consecuencia, el spring impactó a la altura del mentón del marinero A, que se encontraba directamente en el camino de la amarra al ser liberada.

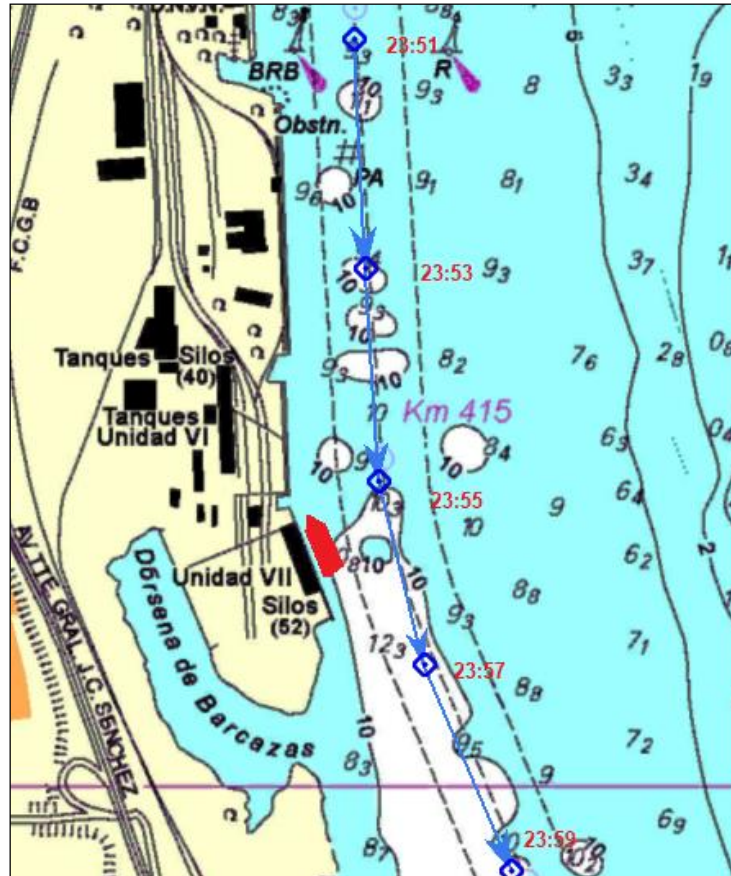
Figura 9- Franqueo del B/M Bunga Lilac

Resulta probable que la interacción producida por el paso de otro buque (el Bunga Lilac de 147 metros de eslora y 25 metros de manga) haya afectado al buque amarrado al momento exacto de la operación de la amarra y haya contribuido a su liberación repentina e inesperada.

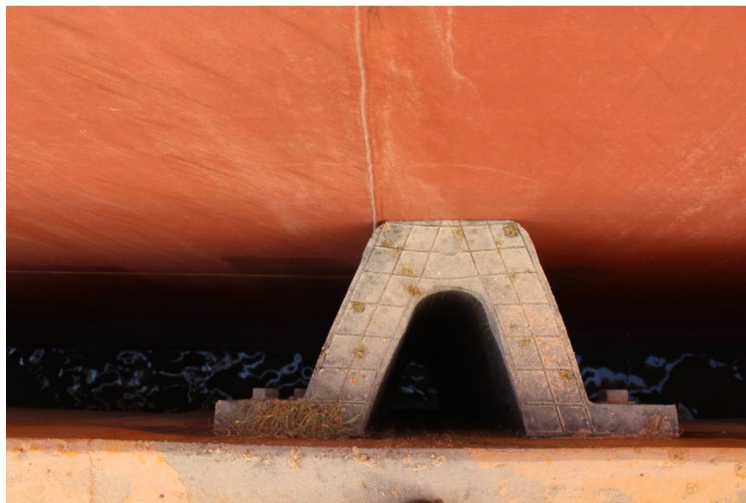
Figura 13. Foto de la defensa de muelle involucrada

- Se produjo la liberación repentina de la amarra que se encontraba aprisionada entre el buque y la defensa del muelle.
- Con alto grado de probabilidad, la liberación súbita de la amarra fue favorecida por la interacción debido al paso de otro buque por las proximidades.
