# **INFORME DE SEGURIDAD OPERACIONAL (ISO)**

## **de Sucesos Marítimos, Fluviales y Lacustres**

Tipo de Suceso: Accidente Muy grave. Pérdida total. Hundimiento.

Nombre del buque: B/P Carmelo A.

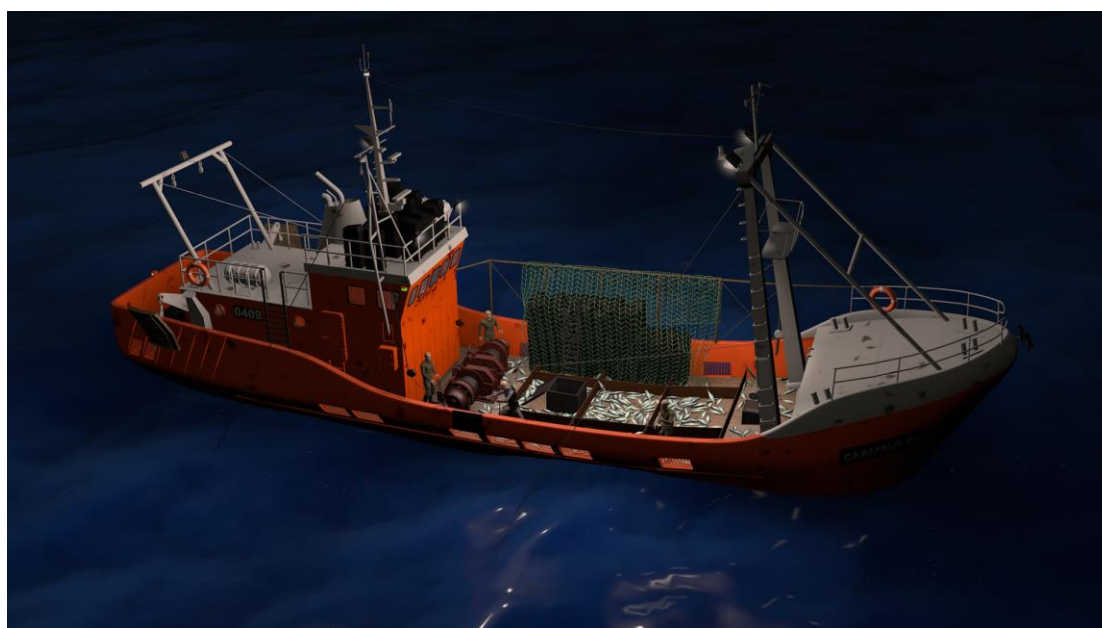
- ✓ con el buque adrizado y una captura aproximada de 500 cajones, la troja llegaba al borde de las tablas amovibles;
- ✓ al momento de calar las redes en su último lance, el Carmelo A poseía aproximadamente 500 cajones de pescado en bodega y el equivalente a unos 30 cajones sobre cubierta.

Figura 3. Recreación del Carmelo A. Carga sobre cubierta de aproximadamente 30 cajones.

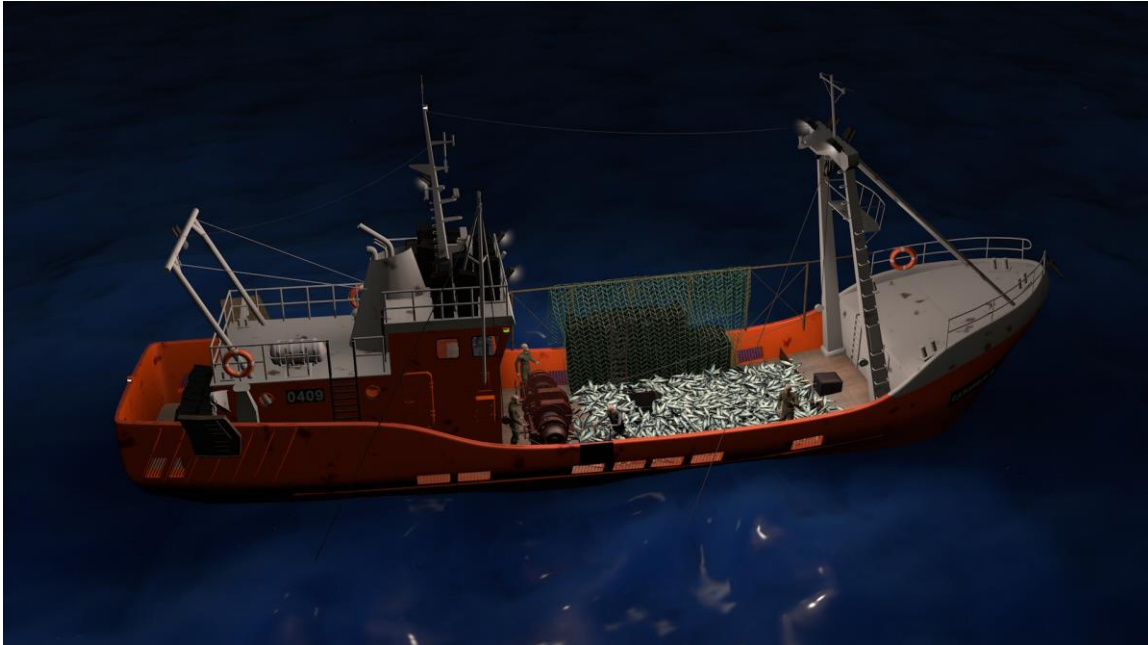
- ✓ Al momento del naufragio, ya se habían estibado en bodega aproximadamente otros 500 cajones del último lance, totalizando 1080 cajones en la bodega, además, sobre la cubierta principal había una troja equivalente a aproximadamente 500 cajones, además quedaba un remanente de captura en la red multipropósito que se encontraba en el agua.

Figura 4. Recreación del Carmelo A. Carga sobre cubierta aproximadamente de 500 cajones.

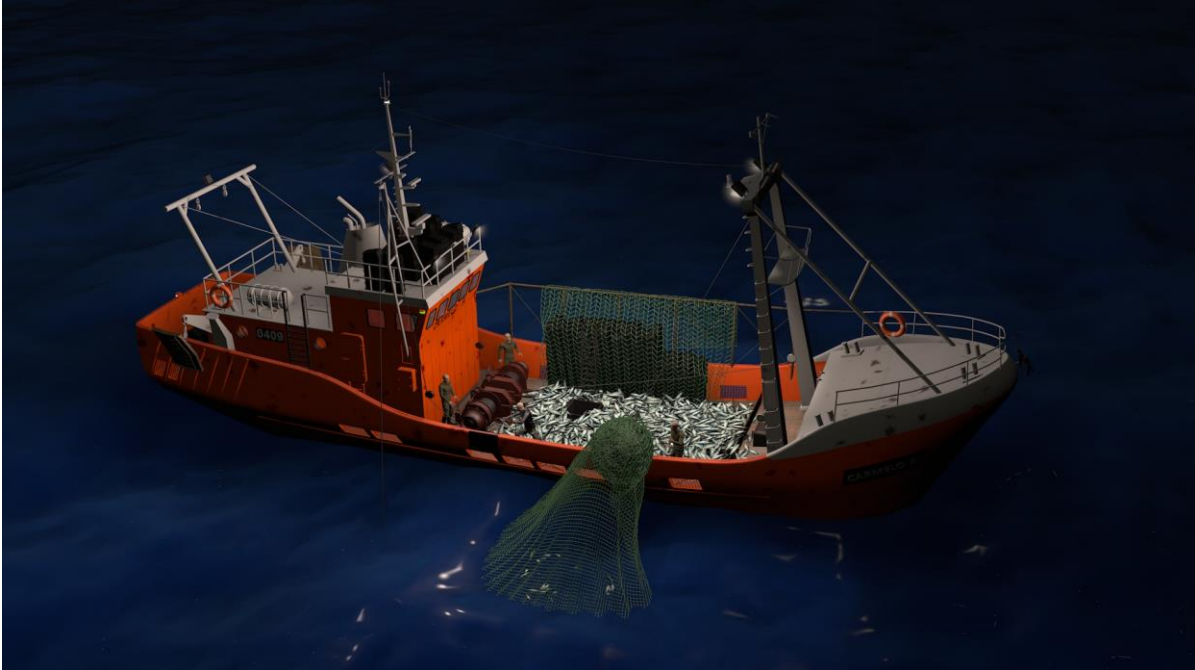
- ✓ la maniobra de virado de la red se hacía por etapas, se llenaba la bolsa (parte inferior de la red) para luego izarla por sobre la borda e ingresarla a bordo, mientras el resto de la red permanecía en el agua con el remanente de la captura. Mediante el empleo de estrobos se dividía la bolsa del resto de la red para separar la captura.

Figura 5. Virado de la red por estribor con la bolsa sobre la borda y el resto de la red en el agua.

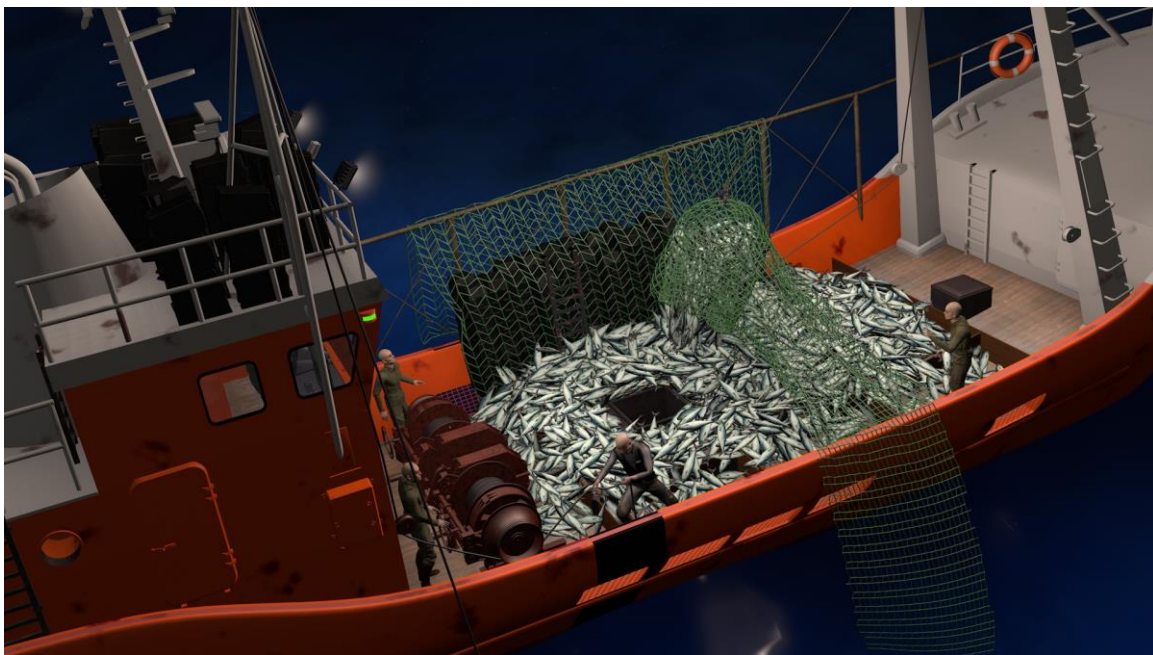
- ✓ para vaciar la bolsa, ésta disponía de una cuña de bronce la cual se extraía accionando de forma manual una retenida de cabo de fibra sintética;
- ✓ la tripulación intentó retirar la cuña, pero el cabo se resbaló de la mano del pescador. La bolsa no abrió y se columpió arrastrando la troja hacia babor, la cuña terminó zafando y descargando la bolsa sobre babor. El buque escorado hacia babor comenzó a embarcar agua de mar, esto provocó mayor escora y corrimiento de carga hacia la banda escorada;

Figura 6. Recreación del Carmelo A. Apertura de la bolsa sobre babor en la cubierta al zafar la cuña.

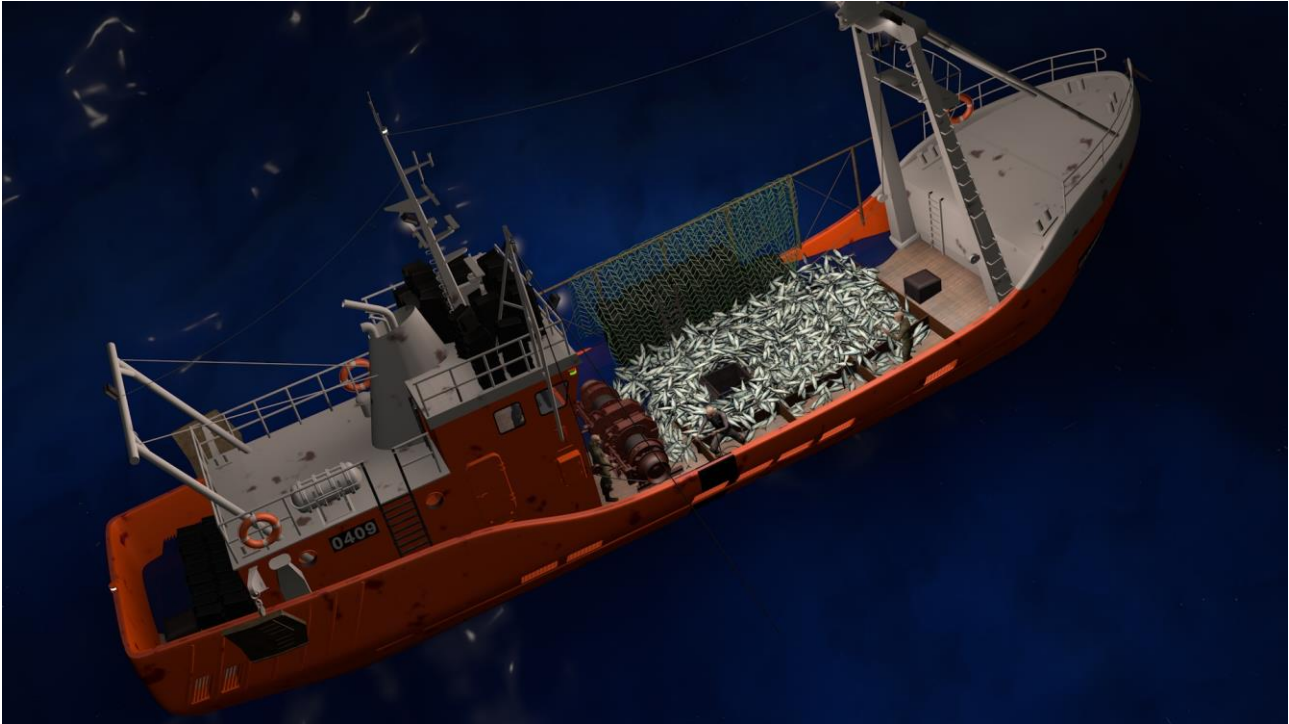
- ✓ También se pudo averiguar que las bocas de desagüe contaban con un mallado para evitar que la captura se escape por las aberturas. Pero al producirse la escora dichas aberturas se taparon con pescado impidiendo así que drene el agua de mar como también que se escape el pescado el cual se acumuló sobre la banda de babor;

Figura 7. Recreación del Carmelo A. Bocas de desagüe tapadas por la captura.

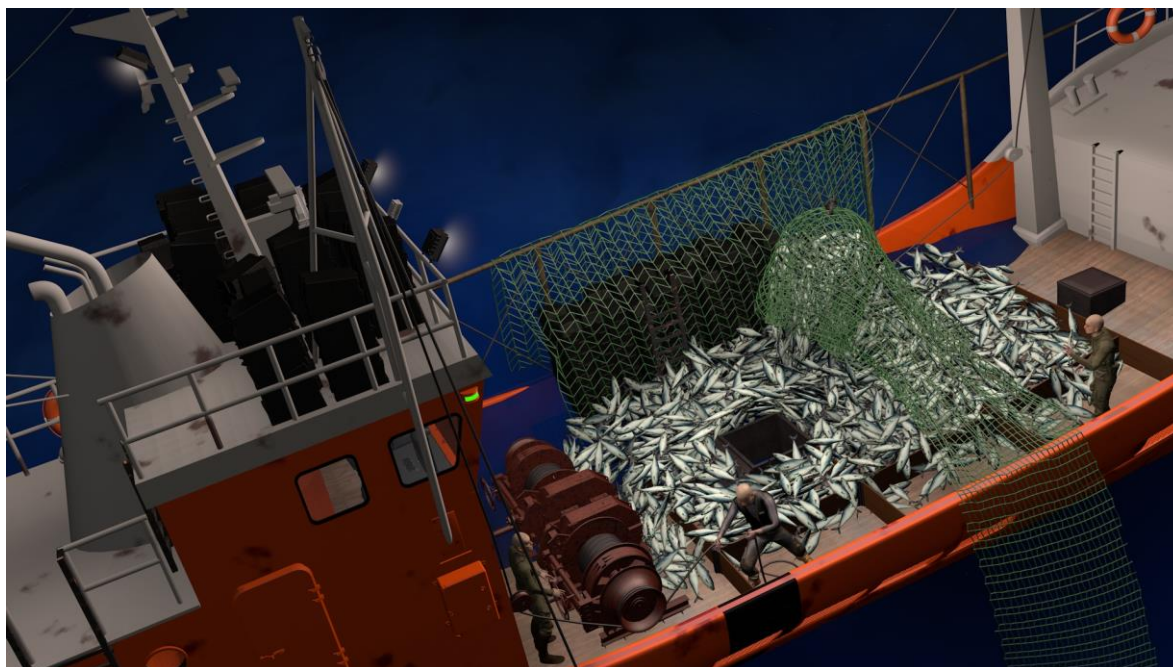
Así resulta altamente probable que el hundimiento haya sido provocado por el momento escorante a babor provocado por el corrimiento de la carga en cubierta hacia babor arrastrado por el movimiento de la bolsa a su paso, la existencia de pesos altos en cubierta, la descarga de la bolsa en babor y el trasvase previo de combustible también a babor. La condición de mínimo francobordo facilitó que el ángulo de escora en combinación con el balance y el estado del mar sea suficiente para posibilitar el ingreso de agua de mar por babor, la cual a su vez no se drenó debido a la obturación de las tapas de desagüe por la combinación del mallado que se le había colocado y el pescado acumulado en el trancañil.

Una vez con el peso del agua de mar sobre babor, la escora aumentó desencadenando mayor corrimiento de la troja, mayor embarque de agua de mar y, finalmente, la vuelta campana.

Figura 8. Recreación Carmelo A. Desplazamiento de la troja y descarga de la bolsa por babor.

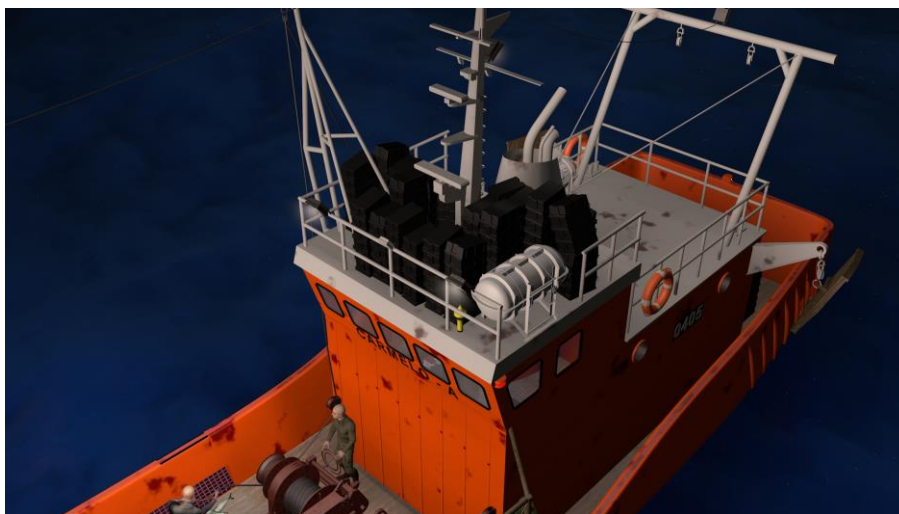
En esta caso, no se dispone de una inspección submarina que pueda confirmar si tanto la balsa de babor como la EPIRB quedaron en el buque o si se liberaron, no obstante, del análisis de las entrevistas se desprende que, al salir de puerto la tripulación estibaba en el puente volante (techo de la timonera) cajones vacíos, por ende, este podría ser el motivo por el cual nunca se observó la balsa de babor ni la EPIRB en la superficie del mar, ya que ambas, con alto grado de probabilidad, podrían haber quedado obstruidas por estos cajones.

El manual de carga indicaba no colocar carga en el techo de la timonera sin especificar que esa expresión incluía cajones vacíos, a pesar de que su alusión podría ser clara para el diseñador, podría no ser igualmente de clara su alcance para el operador de primera línea.

Figura 9. Recreación del Carmelo A. EPIRB y balsa obstruidos por cajones de pescado en la timonera.

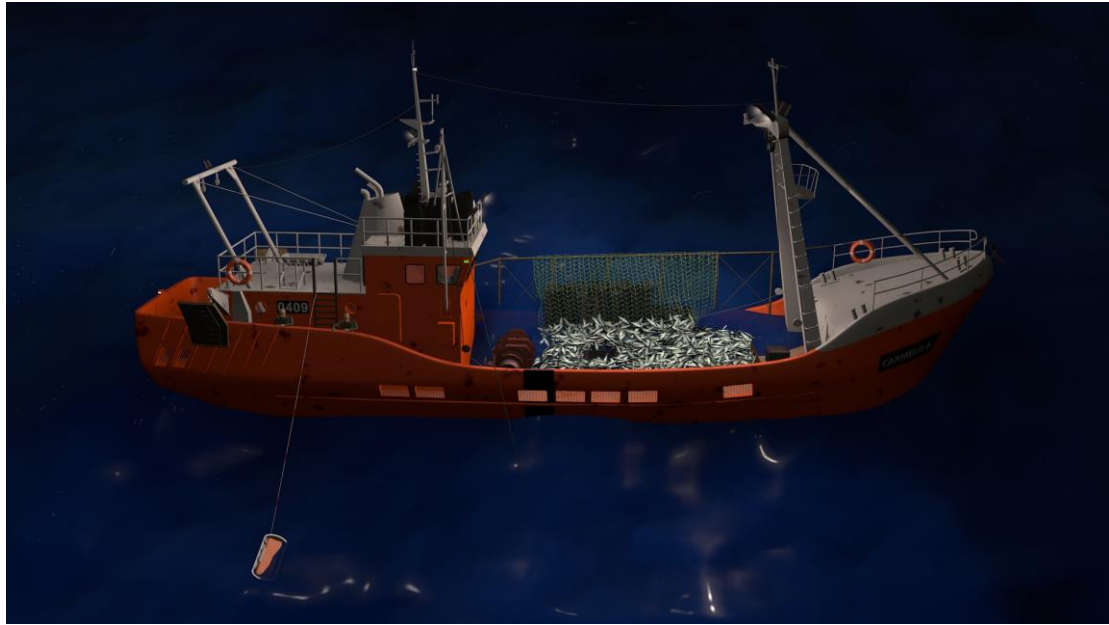
Del relato de los testigos entrevistados, los mismos comentaron que, al momento de acudir a la balsa de estribor para abandonar el buque, notaron que la rampa del calzo (cuya función es servir de guía para lanzar la balsa al agua) estaba trabada y la balsa no pudo ser lanzada, la escora a babor dificultaba aún más el lanzamiento de la balsa. Al notar esto, los tripulantes decidieron cortar los zunchos de la balsa y remover la carcasa superior de la misma. De esta manera la balsa es llevada a la cubierta principal y arrojada al mar.

La balsa se accionó al revés quedando boca abajo, probablemente debido al ingreso de agua en la mitad inferior del contenedor dado que no tenía la parte superior de la carcasa que evitara que eso sucediera, Esto habría causado su pérdida de estabilidad por el embarque de agua de mar y, por efecto de las olas y la onda de mar de fondo, se habría invertido el contenedor previo a su inflado.

Figura 10. Recreación del Carmelo A. Lanzado de la balsa por estribor con la mitad inferior del contenedor.

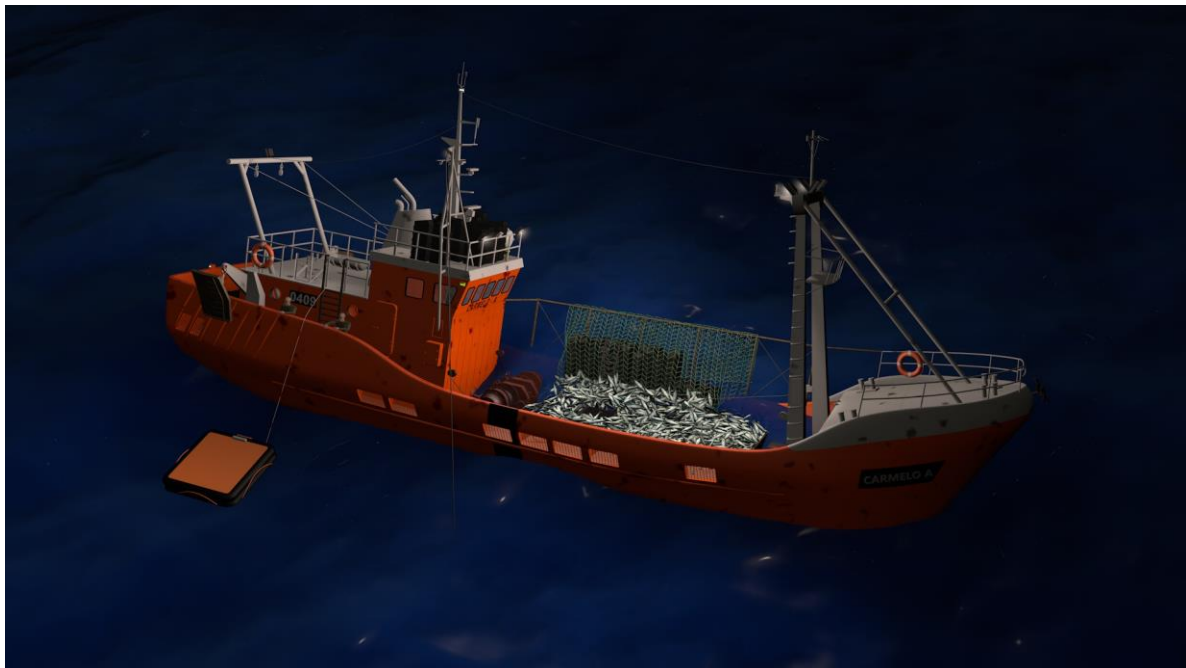
Figura 11. Recreación del Carmelo A. Inflado invertido de la balsa.

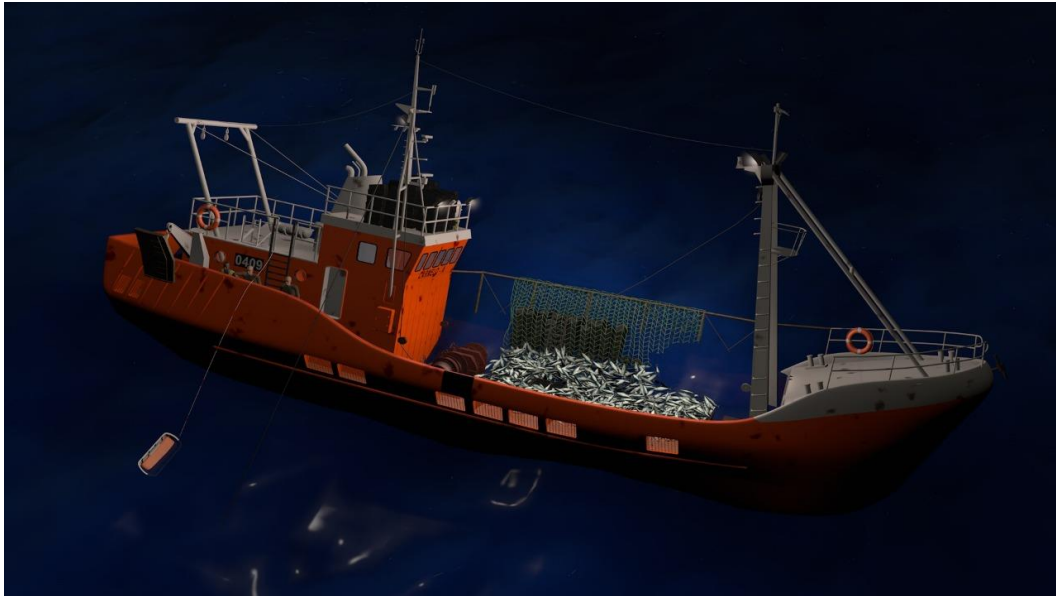
Figura 12. Contenedor de la balsa de estribor en el agua sin su carcasa superior.

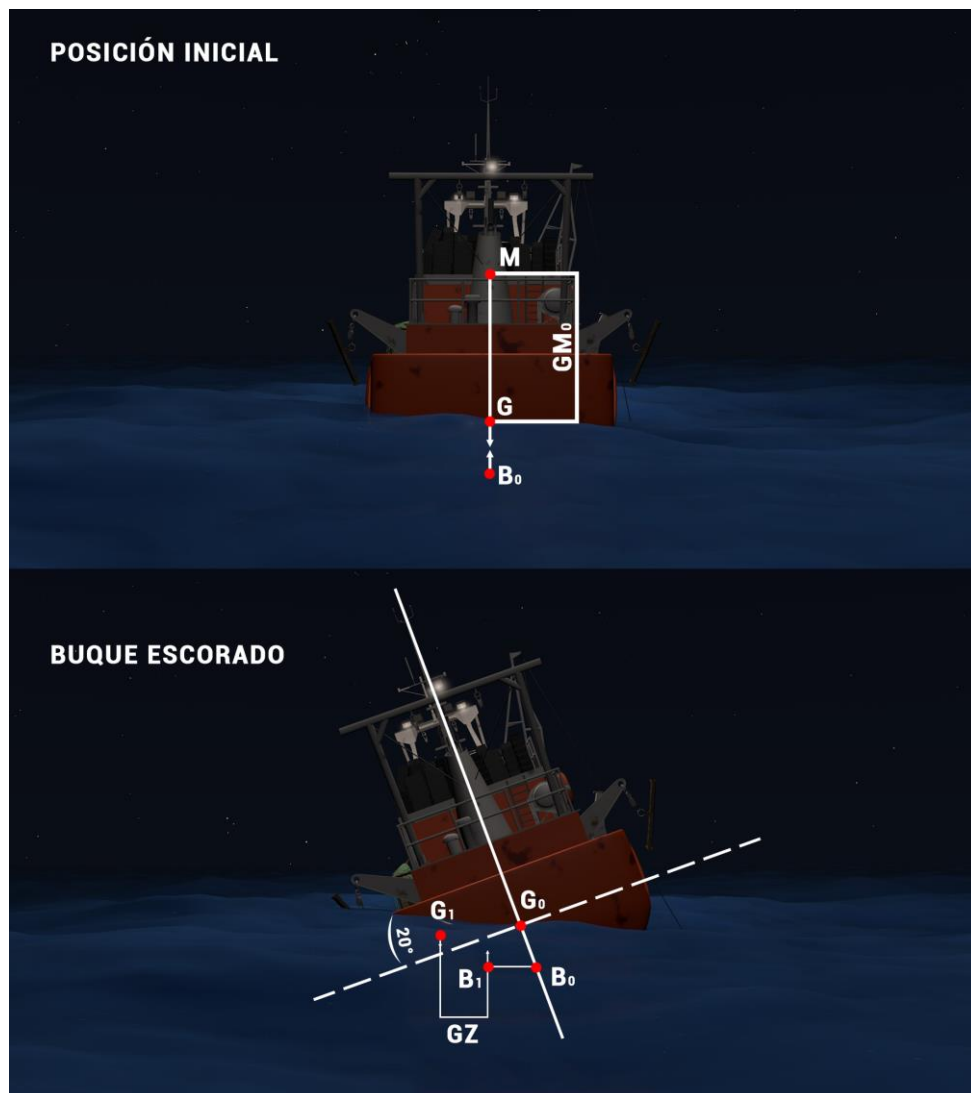
La falta de un procedimiento operativo estandarizado que contemplara los riesgos de la actividad que se estaba desarrollando desencadenó en una serie de eventos que provocaron acumulación de pesos altos, superficie libre en cubierta, obstaculización de los desagües, corrimiento de carga, embarque de agua de mar. La combinación de lo antedicho provocó el desplazamiento lateral del centro de gravedad del buque, por ende, la escora del buque a babor y la consiguiente acumulación de pesos en esa banda. Esto provocó que la tripulación se dispusiera de forma inmediata a abandonar el buque el cual terminó por darse vuelta campana.

Figura 13. Recreación Carmelo A. Desplazamiento del CG de forma ascendente y lateral hacia babor.
