INFORME DE SEGURIDAD OPERACIONAL (ISO) ABREVIADO

Accidente, incendio en sala de máquinas del Buque Pesquero Nanina (OMI 8656544) en zona de pesca a la altura de Bahía Camarones, provincia de Chubut

Fecha y hora del suceso: 24/01/2021 a las 09:55 (UTC-3)

Dirección Nacional de Investigación de Sucesos Marítimos, Fluviales y Lacustres

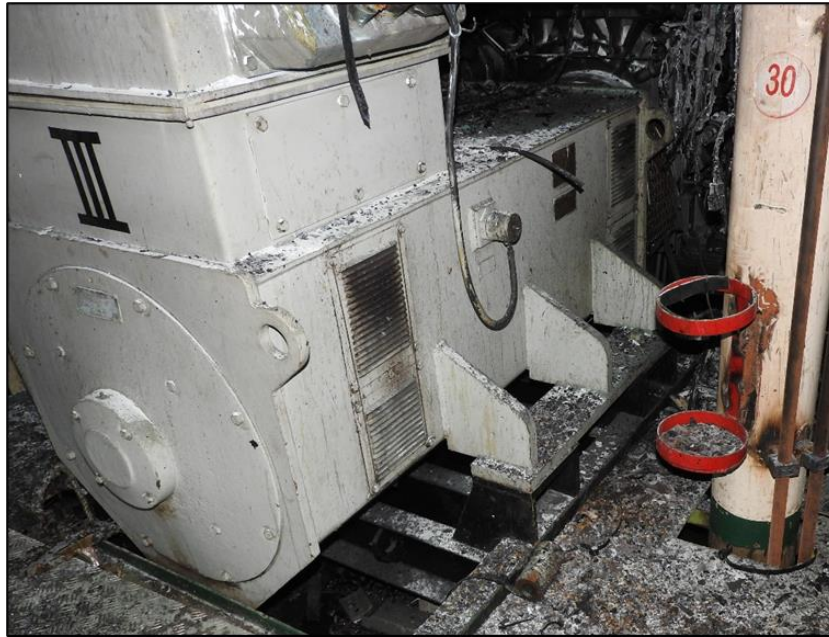
Figura 3. Alternador del motor auxiliar N.º 3

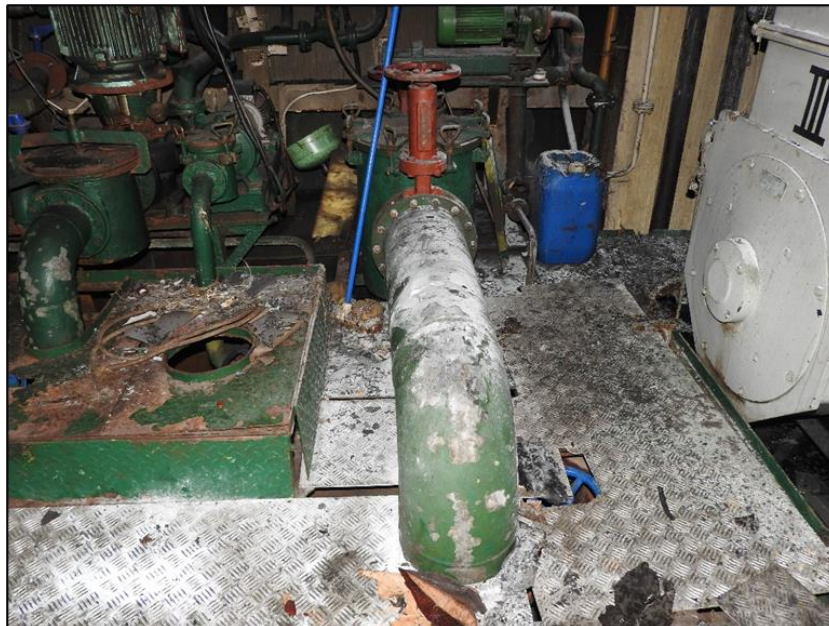
Figura 4. Sector a popa del motor auxiliar N.º 3

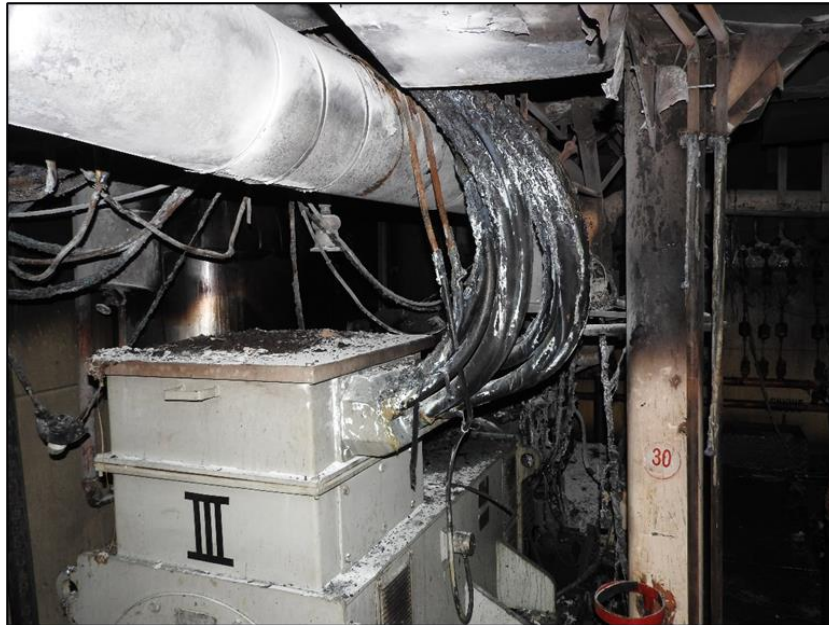
Figura 5. Cables de potencia y control. Ubicados al ingreso del alternador del motor auxiliar N.º 3
Fuente: Material documental.

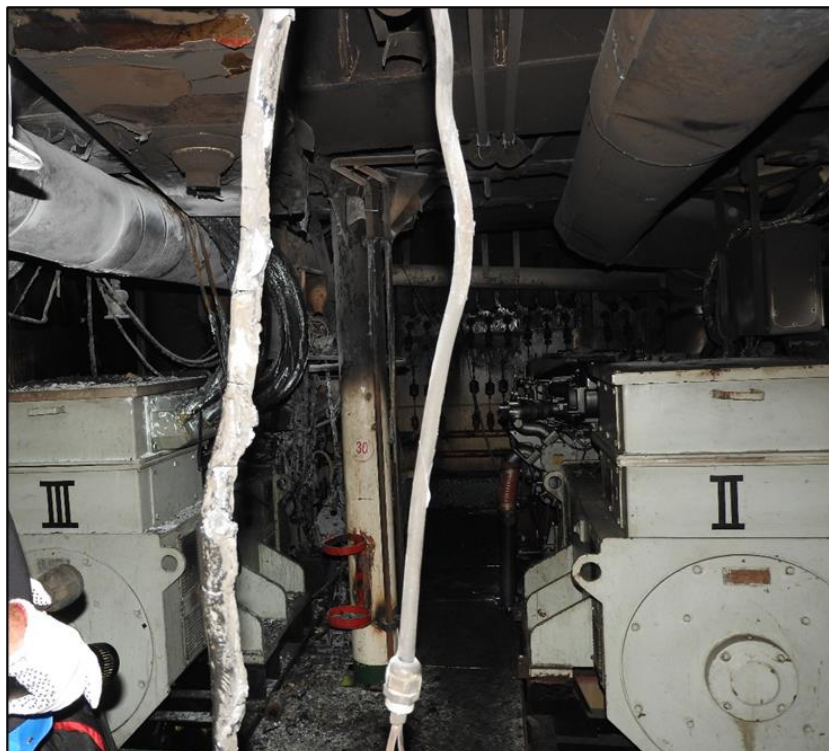
Figura 6. Sector entre motores auxiliares N.º 2 y N.º 3
Fuente: Material documental.

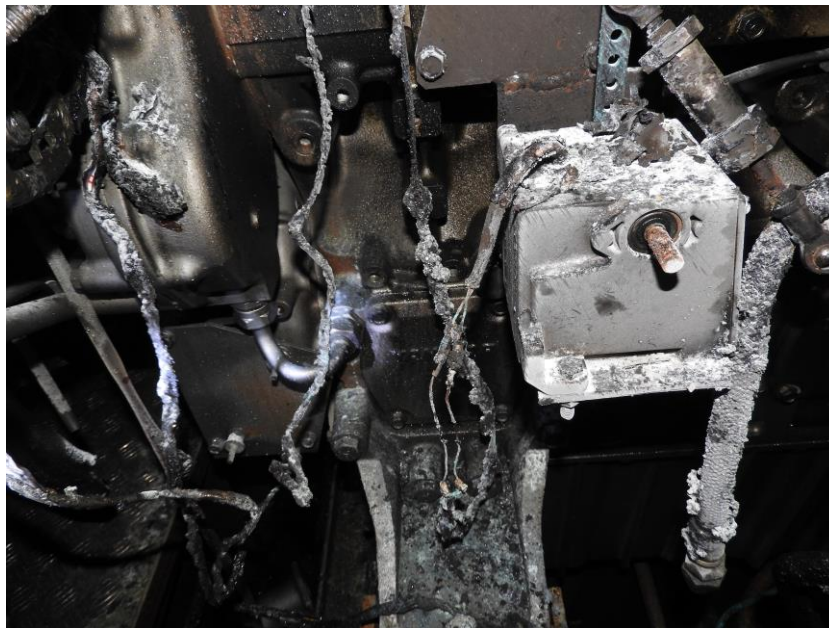
Figura 7. Actuador eléctrico del regulador de velocidad electrónico universal motor auxiliar N.º 3
Fuente: Material documental.

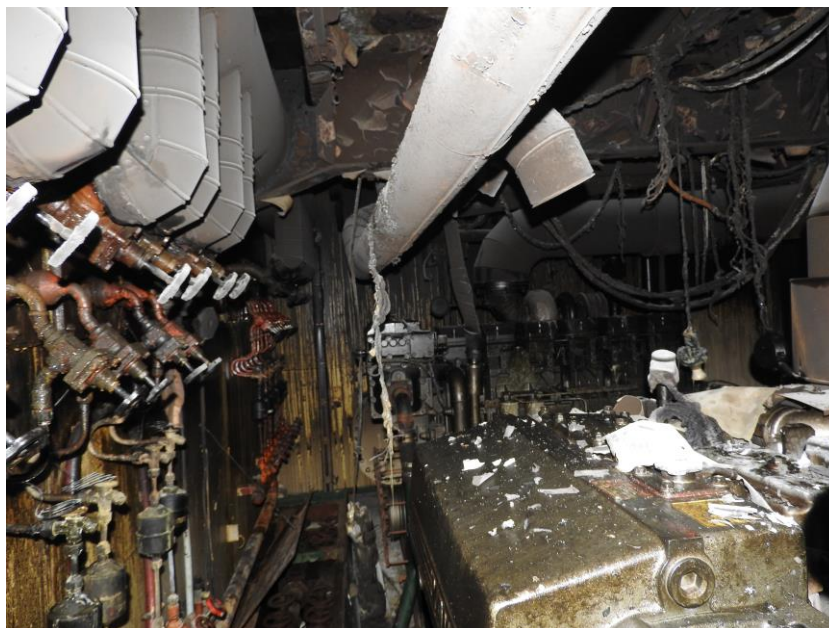
Figura 8. Sector a proa de los motores auxiliares N.º 2 y 3
Fuente Material documental.

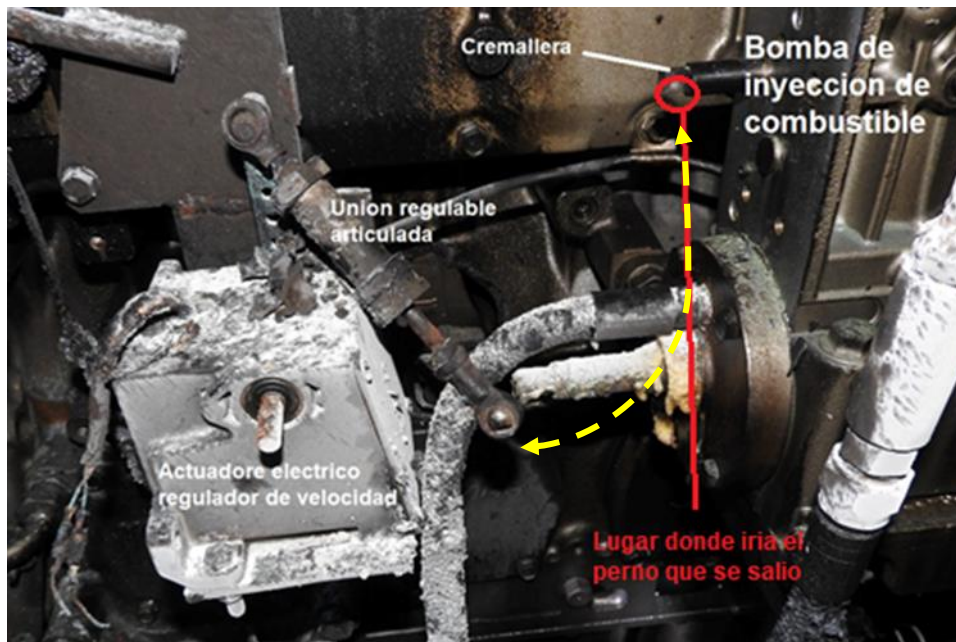
Figura 10. Vista de los restos de la modificación que se realizó en el motor auxiliar esencial N.º3, para adaptar el actuador eléctrico del regulador de velocidad universal. La línea amarilla muestra la desconexión de la unión regulable articulada que une el actuador eléctrico con la cremallera de la bomba de inyección de combustible lineal. Ambas piezas deberían estar conectadas por un perno ubicado en el círculo rojo, pero que no se lo divisa en la imagen.

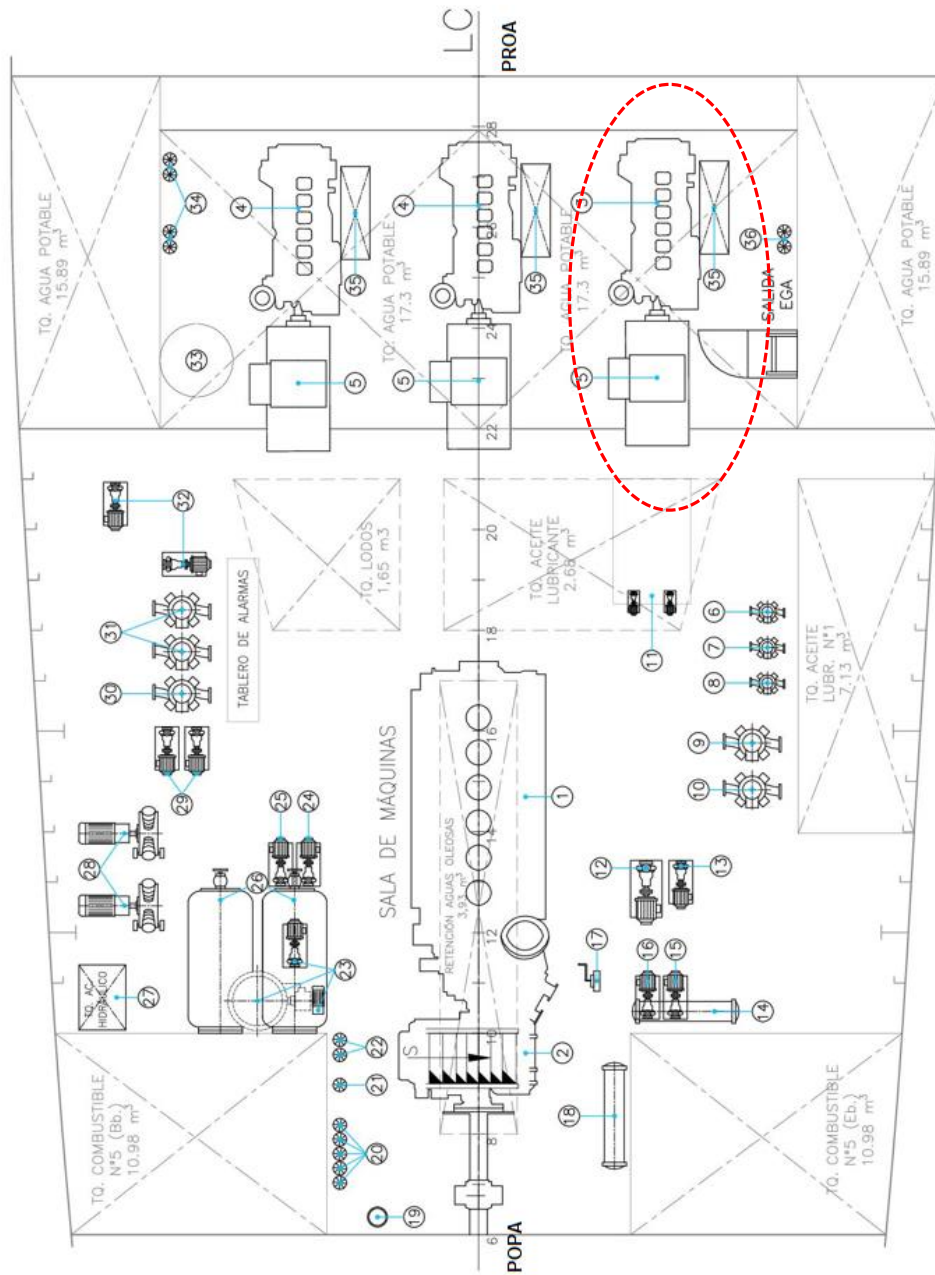
Figura 14. Corte bajocubierta (cubierta de piso de sala de máquinas). La elipse roja marca el motor auxiliar N.º 3 Eb., motor en el cual ocurrió la falla

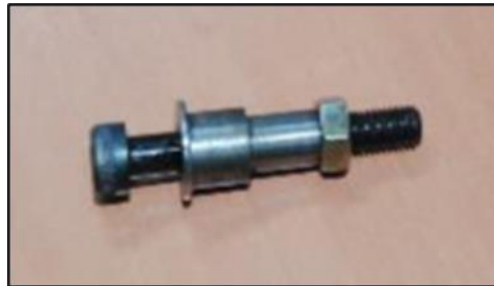
Figura 20. Perno de fijación de la unión articulada que vincula el actuador del regulador de velocidad electrónico a la cremallera de la bomba inyectora, perteneciente al motor auxiliar esencial N.º 3. Nótese la ausencia de la contratuerca de seguridad.

- ✓ El desprendimiento del perno se ocasionó por las vibraciones, debido a un mal apriete del conjunto de las tuercas (tuerca y contratuerca), por la falta de la contratuerca o una falla en su material.

- ✓ El desprendimiento del perno descrito impidió el normal funcionamiento del regulador de velocidad en el control de la velocidad de giro del motor auxiliar N.º 3. Como consecuencia, la velocidad de giro de dicho motor se habría incrementado sustancialmente, produciendo el desprendimiento de una de las bielas en su conexión al cigüeñal, perforando las paredes del *block* del motor¹⁸ a ambos lados y provocando la rotura de las mangueras de suministro de combustible, que debido a la presión en su interior roció y esparció combustible sobre los otros dos motores auxiliares esenciales.

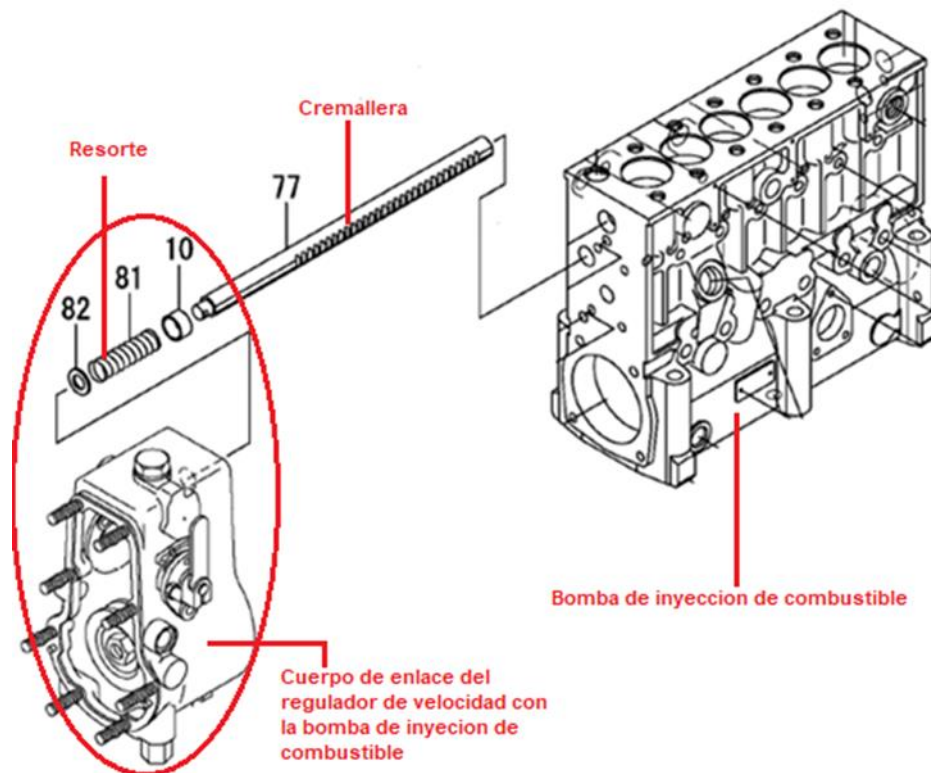
- ✓ Cuando se realizó esa adaptación, se descartó un resorte que viene instalado de fábrica en el acoplamiento del regulador de velocidad con la cremallera de la bomba de inyección de combustible. Dicho resorte actúa de forma independiente al *governor*, amortiguando las variaciones de posición que este último realiza sobre la cremallera y en caso de que la cremallera se desvincule del mismo, la desplaza automáticamente a la posición de 0 inyección para detener el motor.

Figura 21. Resorte de seguridad instalado originalmente en la unión del regulador de velocidad a la cremallera de la bomba de inyección de combustible. Este resorte no se instaló en la adaptación.

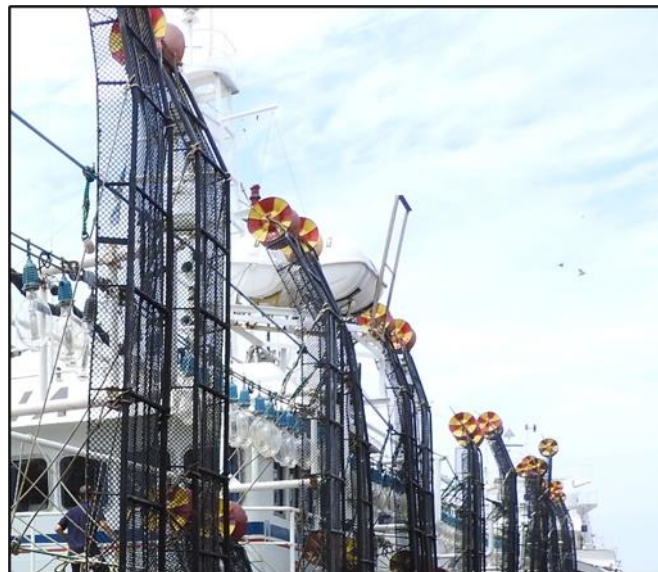
El lanzamiento de las balsas salvavidas con este sistema podría dificultarse con las parrillas desplegadas, por ende, el tiempo necesario para lanzar la balsa en tales circunstancias, podría incrementarse significativamente comparado con igual maniobra, pero con las parrillas replegadas.

Figura 22. Buque Nanina, emplazamiento de las balsas salvavidas en la banda de estribor. Las parrillas están replegadas.
