INFORME DE SEGURIDAD OPERACIONAL (ISO) de Sucesos, Marítimos, Fluviales y Lacustres

Expediente: EX2021-07450120 - -APN-JST#MTR

Accidente: Hundimiento

Lugar: Mar Argentino, Golfo San Matías, Provincia de Río Negro

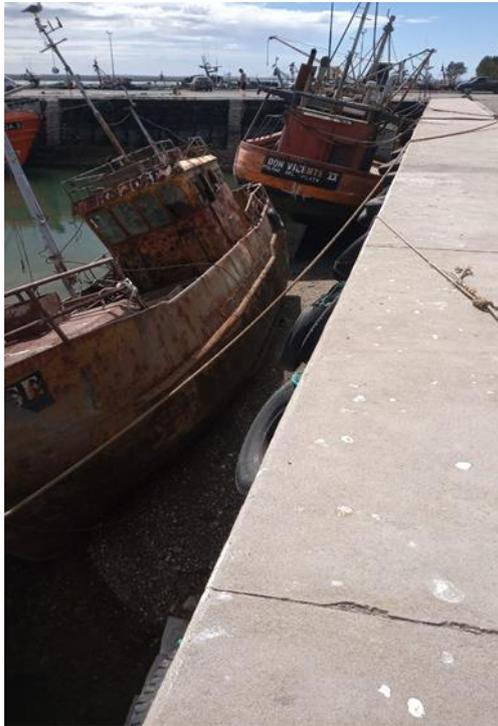
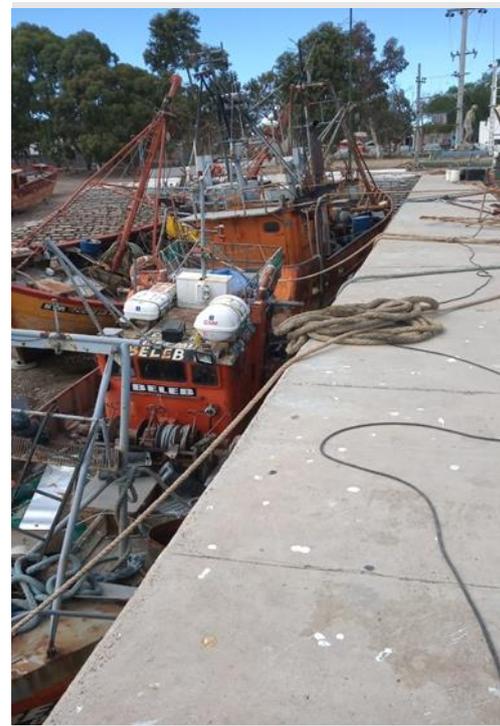
La PNA informó a la investigación que el puerto de SAO no contaba con disposición de amarre ni tampoco obraban registros de inicio de trámite por parte de la administración del puerto a pesar de haberse notificado los alcances de esta normativa.

Figura 6 y 7. Buques amarrados en el muelle de SAO durante la bajamar.

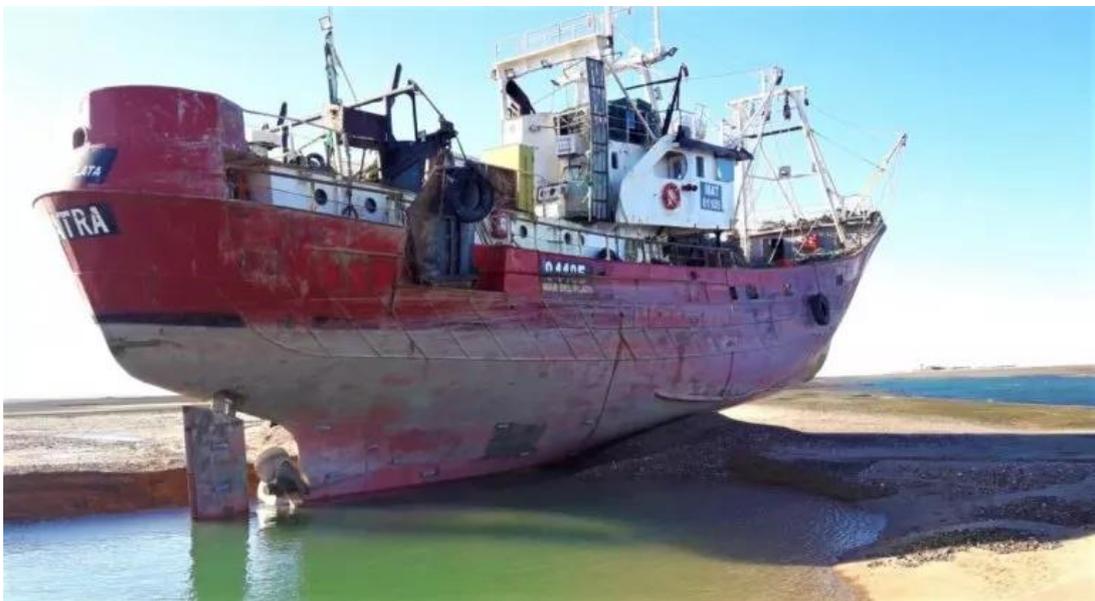
- ✓ Los entrevistados señalan también que el balizamiento del canal de acceso a San Antonio Oeste es insuficiente, ocasionalmente suceden varaduras que al llegar la bajamar el buque queda en seco apoyando desparejo sobre el fondo.

Figura 8. B/P Sumatra varado en la entrada a SAO. Durante la bajamar.

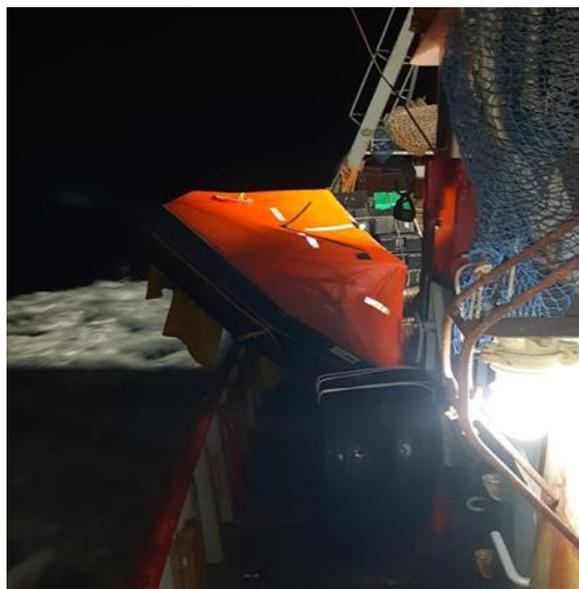
- ✓ En lo que concierne a las balsas indicaron que se activaron manualmente ambas, embarcando 4 tripulantes en cada una. La balsa de babor fue arrastrada al fondo por el buque sin poder precisar los motivos que originaron esto.

Figura 9. Balsa de babor.
