# Informe de Seguridad Operacional (ISO)

Tipo de suceso: Accidente muy grave

Evento: Persona al agua

Nombre del buque: B/P Ur Ertza

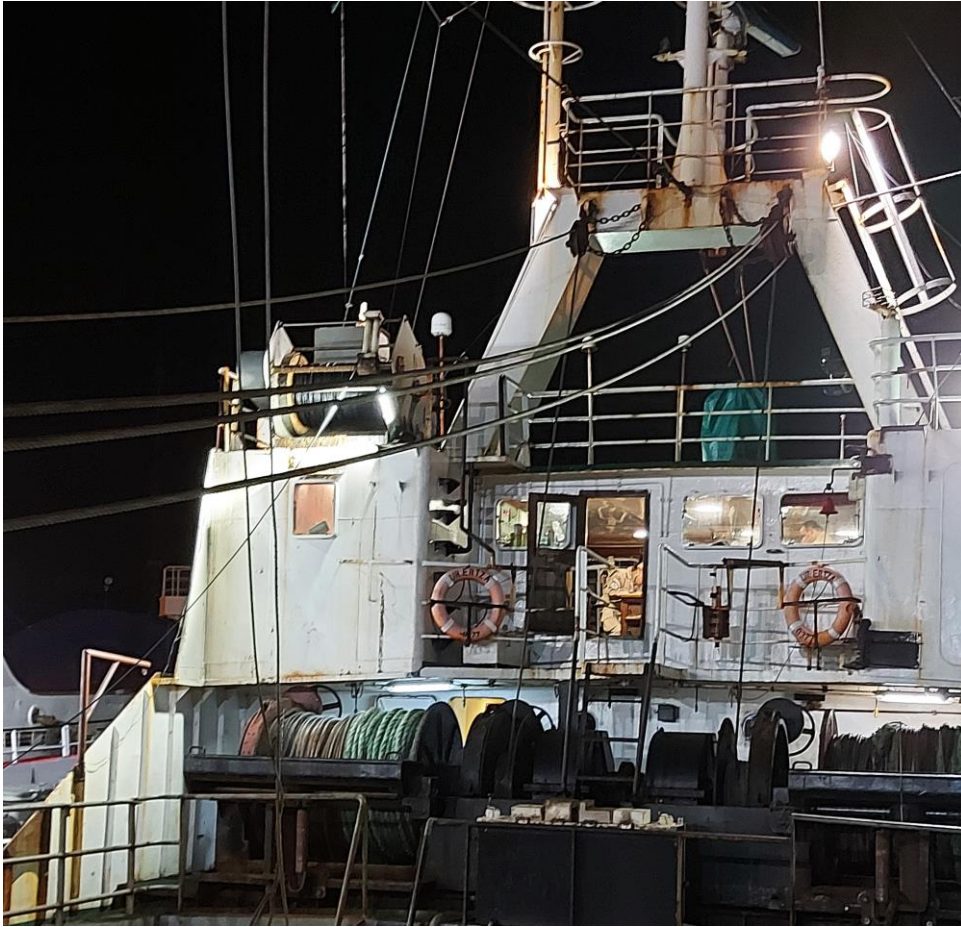
Figura 9. Foto de popa de la timonera donde se observan dos aros salvavidas

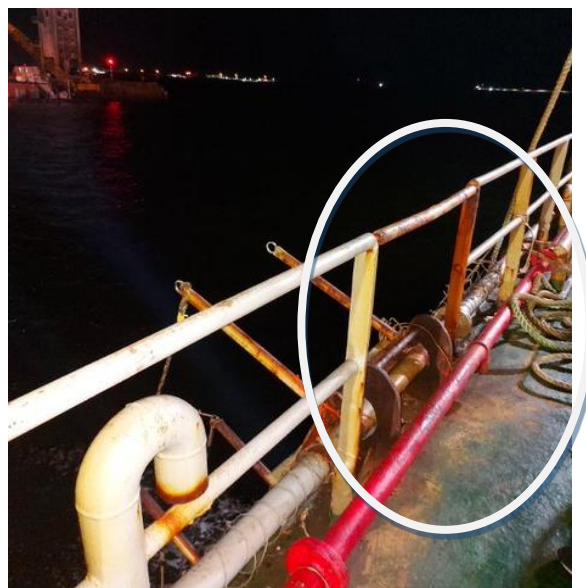
- ✓ De la información del apéndice 6.1, y como se observa en la figura 13, el diseño del conjunto del sistema de embarco y desembarco originó que la baranda no contara en ese lugar con un guardamancebo intermedio. Por ende, la abertura que se produjo era mayor, comparada a que si se hubiera abierto la baranda en otro sector del buque.

- ✓ Acorde lo descrito en el apéndice 6.1, se notó que el sistema de sujeción de la planchada no estaba compuesto por dispositivos específicamente diseñados a tal efecto, entre ellos se encontraron cabos sujetos por medio de nudos a las barandas del buque y cabos de extenso recorrido que se hacían firmes al tambor de un guinche o a una cornamusa. A su vez, se notó que la traba del tramo superior de la baranda no actuaba en todos los sentidos, en particular, no evitaba una apertura accidental en caso de que la planchada cayera hacia afuera del buque rotando sobre su eje del extremo inferior.

Figura 13. Planchada de estribor. Abertura por donde habría caído la persona. La barandilla superior habría estado levantada por efecto desencadenante del golpe de los candeleros sobre esta cuando la planchada se cayó. Nótese, además, la falta del guardamancebo intermedio

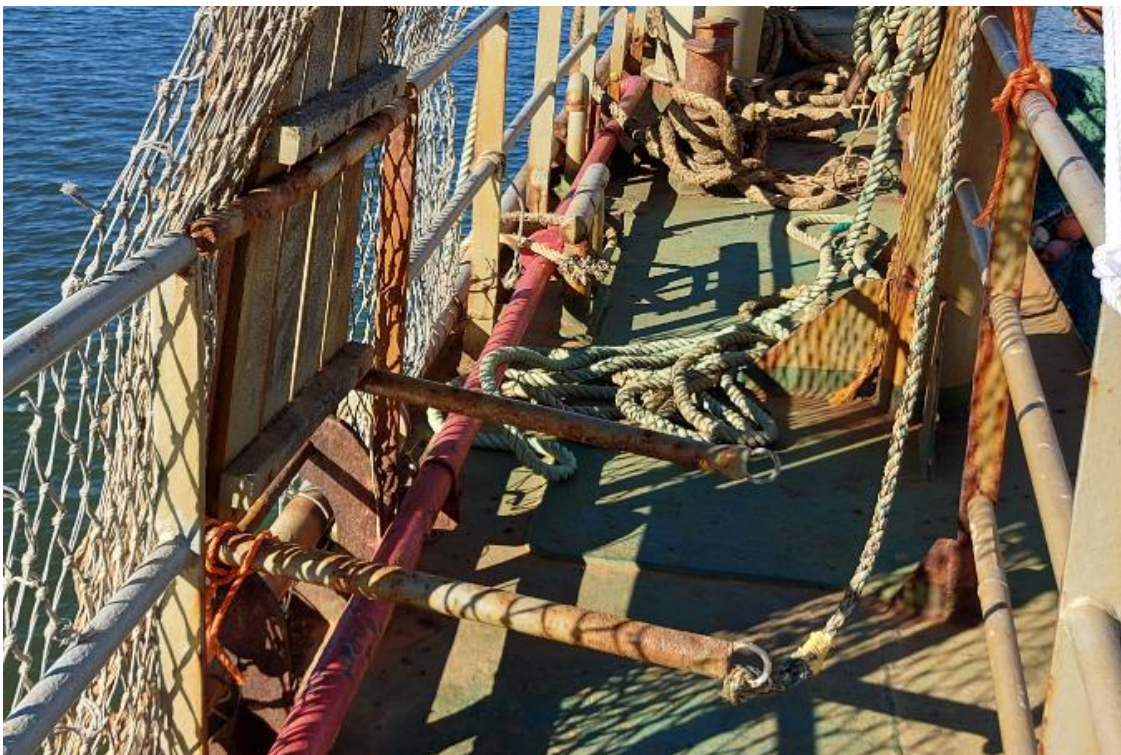
#### Hallazgo n.º1

Cuando la planchada está en la posición de replegada (posición vertical), los candeleros y retenidas obstaculizan el tránsito de las personas que se desplazan por el pasillo de la cubierta elevada.

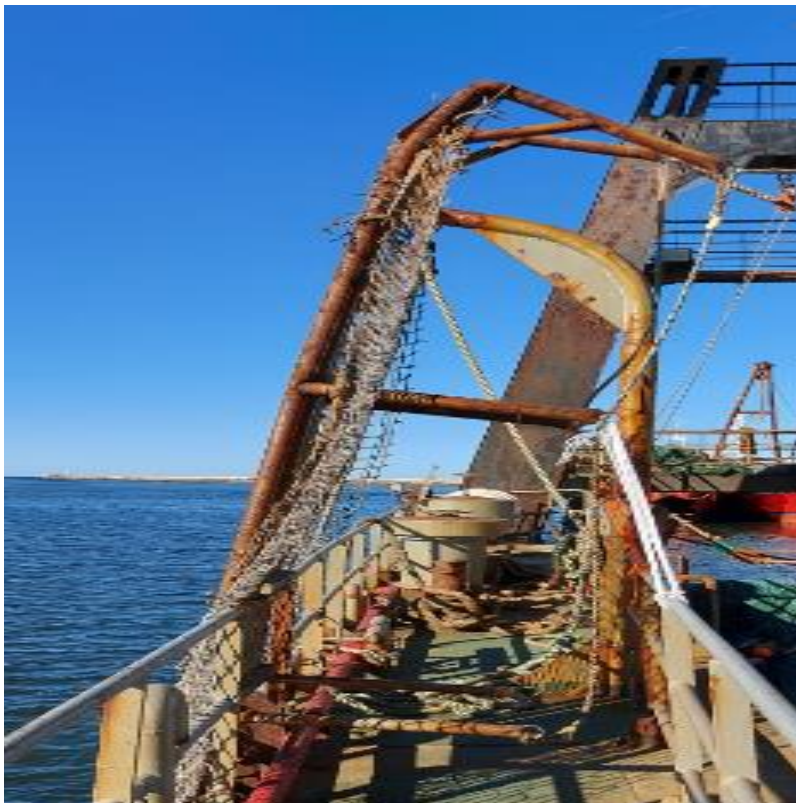
#### Hallazgo n.º 2

La planchada de la banda de estribor está conformada por un armazón de hierro y un tableado de madera de 0,68 m de ancho y 3,20 m de longitud, si le sumamos la distancia hasta el soporte y el eje de giro, se agregan 0,10 m. de longitud. La planchada posee seis candeleros de hierro de 0,74 m de altura, fijos a la estructura, no se pueden desarmar ni rebatir.

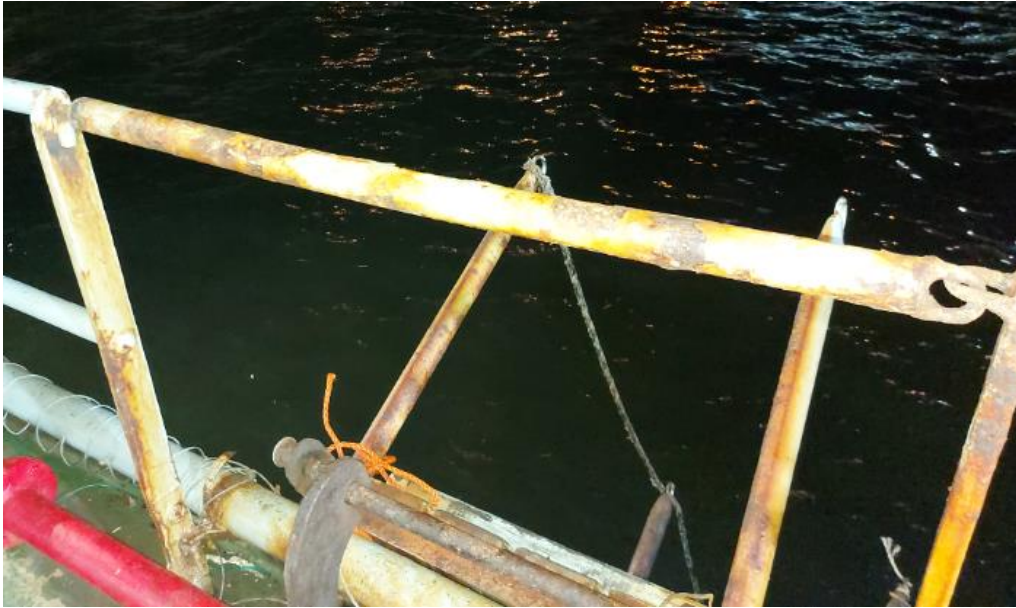
### Hallazgo n.º 3

A la altura de la barandilla por donde está emplazada la planchada, el pasamanos superior es una barra basculante de 1,04 m. de ancho que posee libertad de movimiento en todo sentido, esto le permite liberar el paso de las personas que embarcan y desembarcan del buque. Cuando se encuentra cerrada deja una abertura vertical de 0,77 m de altura y 1,04 m de ancho.

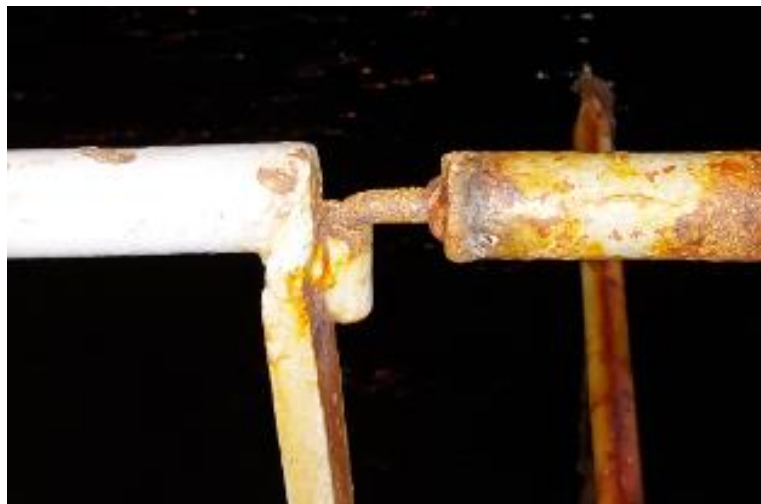
#### Hallazgo n.º 4

El pinzote o perno liso donde se encastra el extremo libre de la sección móvil del pasamanos superior es de 15 mm de diámetro y se interna 45 mm en un caño hueco.

En cambio, la planchada de babor cuenta con un cierre de barandilla con perno igualmente de 15 mm de diámetro, pero de 70 mm de longitud, que se inserta en un aro de hierro de igual sección.

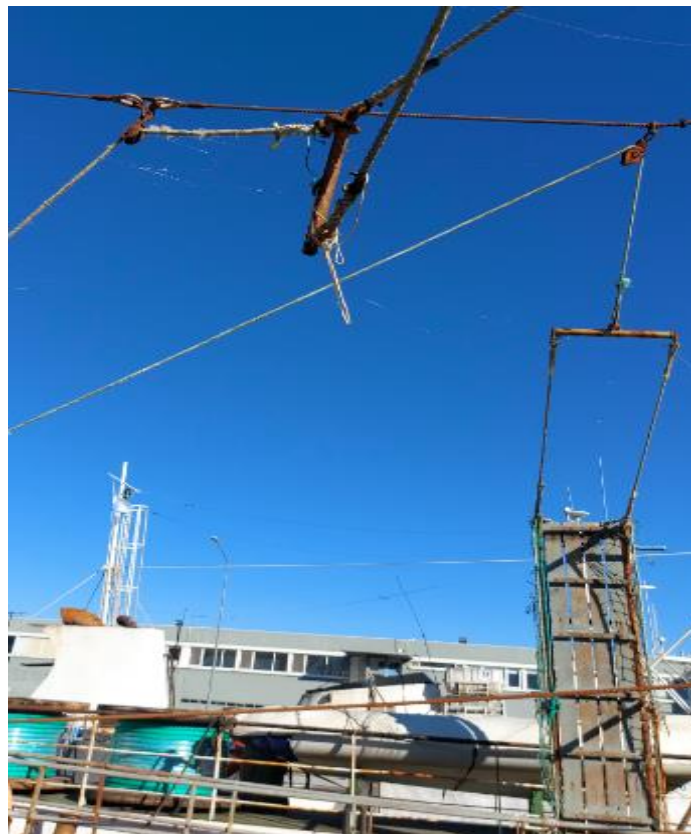
### Hallazgo n.º 5

En la planchada de babor, los dos candeleros del extremo elevado están unidos por dos cabos a una percha de hierro con un anillo al centro, del cual se toma con un grillete y cabo para desplegarla y replegarla.

En la planchada de estribor, la percha de hierro es tomada en uno de sus extremos por un gancho de apertura tipo basculante; su cáncamo y traba giran solidarios para abrir y cerrar la boca. No se observa traba de seguridad que impida su apertura accidental. Se hallaron restos de un hilo trenzado grueso de pesca color verde y blanco que se ve cortado.

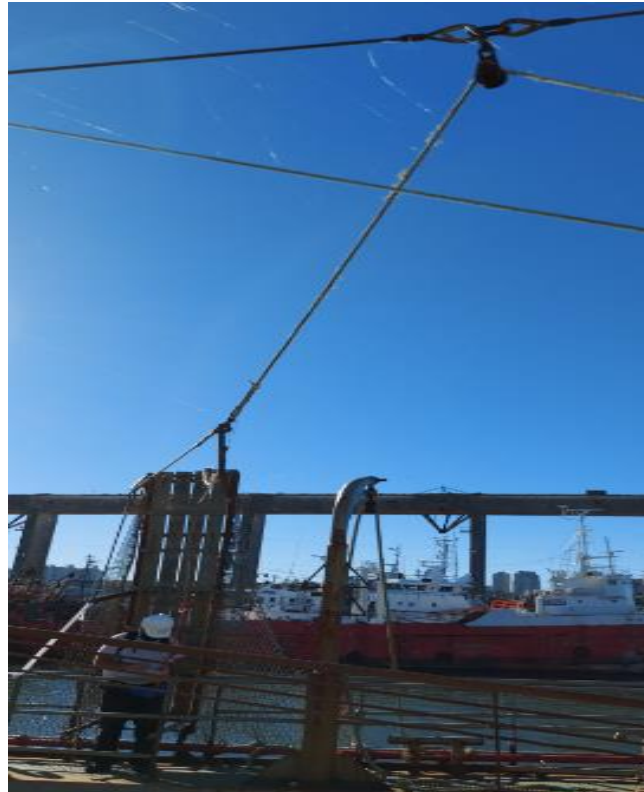
### Hallazgo n.º 6

La maniobra de arriado e izado de la planchada de estribor se hace mediante un cabo del cual uno de los extremos está fijo al gancho descrito anteriormente y el otro se lleva hasta el guinche de virado ubicado en la popa sobre la banda de babor. En su recorrido pasa por una roldana emplazada en un cable elevado que se extiende de proa a popa por la línea de crujía del buque, desde allí desciende diagonalmente hacia el guinche que permite virarlo. Cabe destacar que el cabo de izaje de la planchada de estribor estaba amarrado a

una cornamusa sobre el mamparo de popa del casillaje lateral de babor, próximo al guinche; por lo tanto, la maniobra de paso del guinche a la cornamusa supone un alivio en la tensión a diferencia de lo que se halló con el cabo de izaje de la planchada de babor que estaba firme en el tambor del mismo guinche.

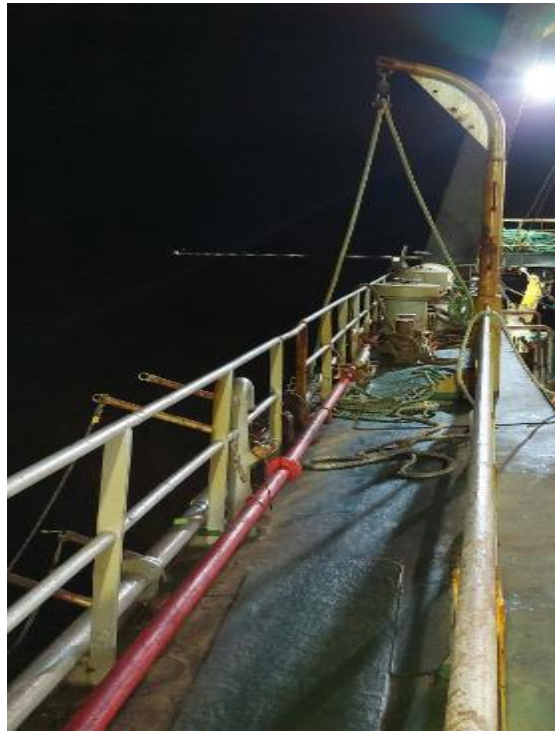
### Hallazgo n.º7

A popa de la planchada de estribor hay un pescante que en puerto sostiene una defensa neumática sin apreciarse ninguna utilidad para la maniobra de la planchada.

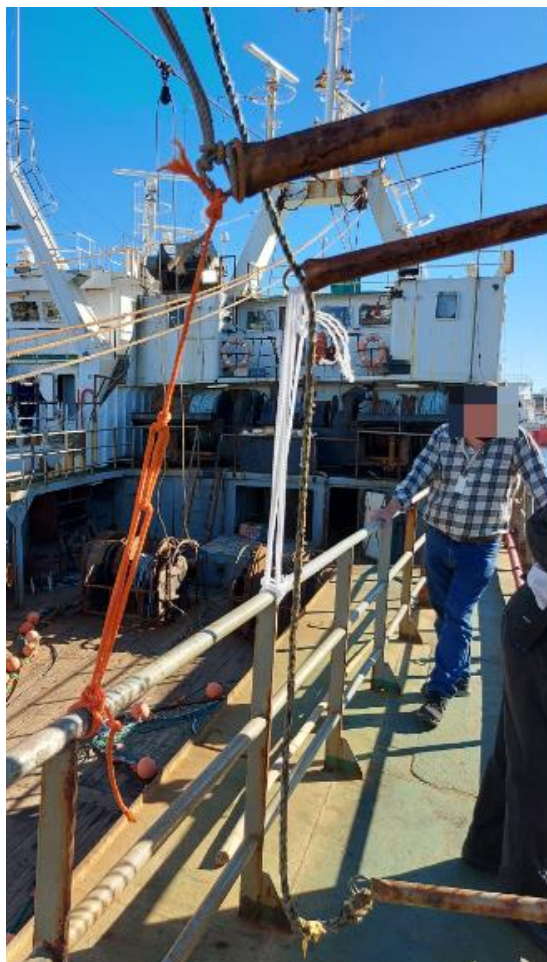
### Hallazgo n.º 8

Los mecanismos de encaje del pasamanos rebatible no tienen seguro que impida su salida accidental. La planchada no tiene un mecanismo fijo de trincas, grilletes, ganchos, mosquetones o trabas, se la afirma manualmente por medio de amarras a modo de retenidas que se hacen firme con nudos.

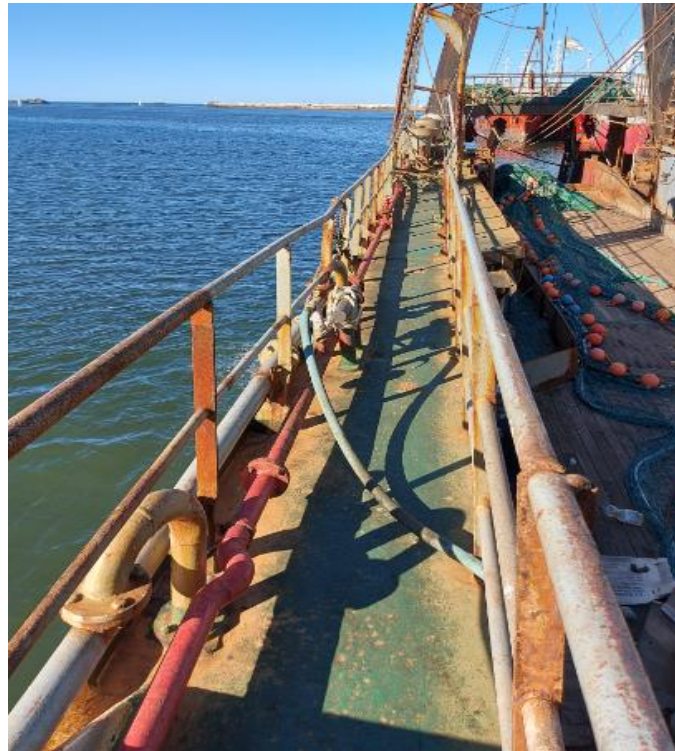
### Hallazgo n.º 9

La barandilla en la cubierta alta desde la cual se accede a la planchada tiene 1,00 m de altura y es doble: una a la altura del costado del casco y otra interna hacia el centro del buque, entre ambas barandillas se forma una pasarela.

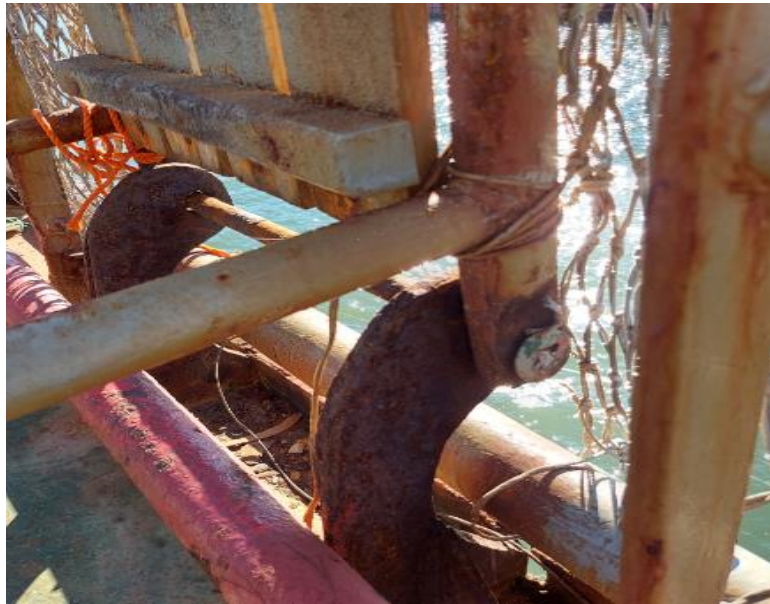
### Hallazgo n.º 10

La planchada es una estructura que tiene un extremo fijo a la altura del trancanil, este se afirma en torno a un eje que corre en sentido longitudinal y permite que la planchada sea izada hasta una posición vertical o rebatida hasta el muelle; no obstante, no se observa ninguna traba de recorrido que impida que en navegación sea rebatida de forma accidental o que bloquee la posición de la planchada a un cierto ángulo. La forma de ponerla a son de mar es izándola hasta dejarla vertical, con un mínimo ángulo hacia adentro, apoyada sobre el costado exterior de la sección móvil del pasamanos. Para afirmarla se mantiene el cabo de izado tenso, el cual sujeta hacia adentro y hacia arriba, la longitud del cabo es de aproximadamente 25 metros. Se completa la maniobra amarrando la planchada desde los extremos de los candeleros, o bien, pasándole una vuelta en redondo por la parte externa a ambas barandillas exterior e interior.

No se nota un sistema uniforme en esto, no hay cáncamos soldados a cubierta, ni tensores, ni trincas, ni grilletes específicamente diseñados a efectos del trincado de la planchada. Cabe mencionar que este sistema de retenidas se hace muy cerca del eje de rotación que se encuentra en el extremo inferior.

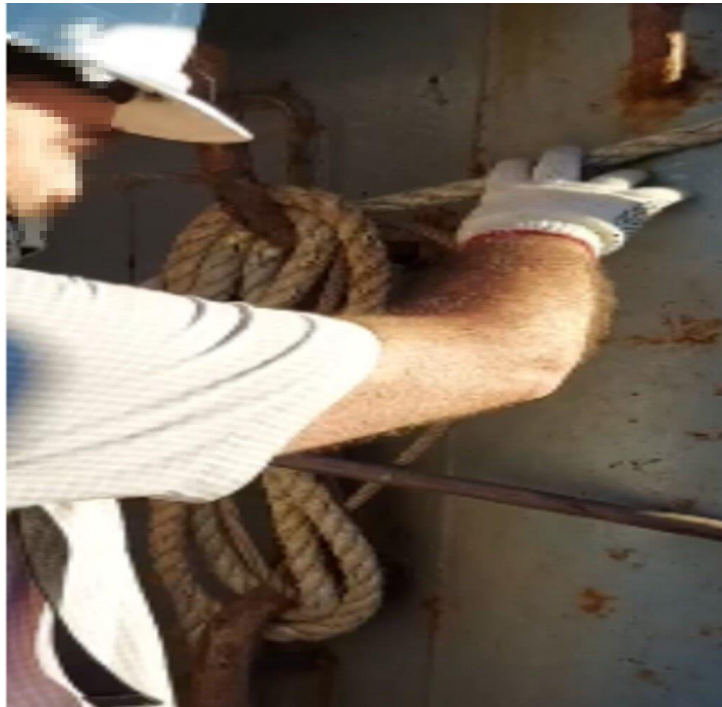
### Hallazgo n.º 11

Para que la planchada quede “a son de mar”, de acuerdo con los elementos que se observan, se debe unir el gancho a la percha, virar desde el guinche, dejarla vertical, y dejar tenso el cabo sobre el tambor del guinche. Una vez que la planchada queda vertical, sus candeleros se posicionan horizontales; por último, cerrar la barandilla, ya que el primer candelero, fijo a la base, debe pasar por la abertura y golpearía la barandilla móvil. tensando el cabo lo máximo posible, apoyada la planchada con fuerza contra el pasamano móvil. Si el cabo de izado no permanecerá en el tambor, hay que abozarlo antes de pasarlo a la cornamusa con lo cual se pierde tensión. Luego, amarrar con retenidas la planchada a ambas barandillas, exterior e interior.

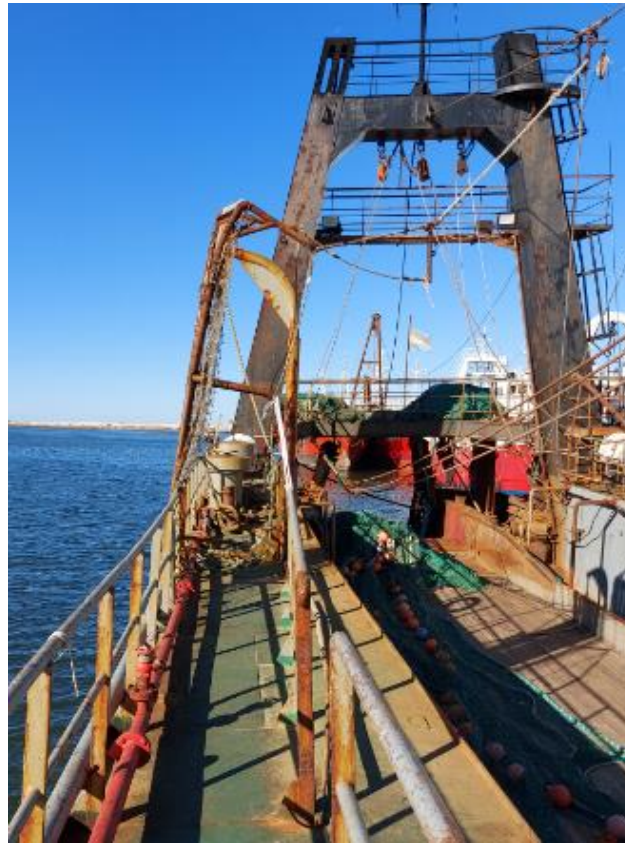
### Hallazgo n.º 12

La disposición vertical de la planchada en navegación provoca que, al rolar el buque, el centro de masa de la planchada ubicado al medio de su longitud, genere un brazo de palanca proporcional a su peso y a su longitud, que necesita ser contrarrestado por las retenidas que se encuentran en la parte inferior (lejos del centro de masa de la planchada). Asimismo, el cabo de izaje que toma la planchada en el extremo superior, posee una elasticidad proporcional a su longitud (este cabo no está guarnido con tensores para ajustarlos durante la navegación) por ende, la planchada puede bascular por su peso debido a los balanceos del buque, esto es provocado básicamente por la disminución de la tensión en el cabo de izaje, la elasticidad de la retenida y/o por un golpe accidental, con lo cual, es factible que en ese balanceo los candeleros inferiores puedan levantar el pasamanos rebatible debido a su pequeño perno de encastre y falta de traba de seguridad.

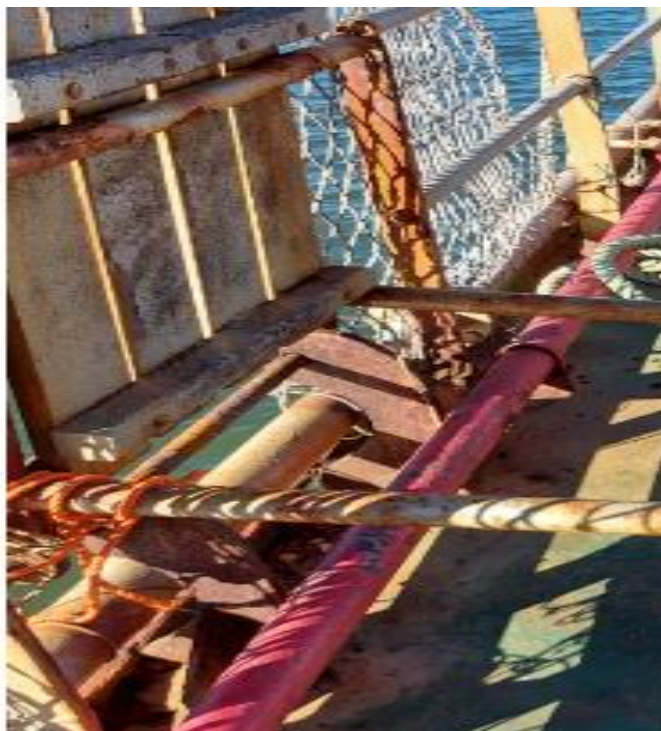
### Hallazgo n.º13

Asimismo, no existe, entre el tramo rebatible superior y la cubierta, un guardamancebo para reducir la abertura vertical que dejaría una caída accidental de la planchada.

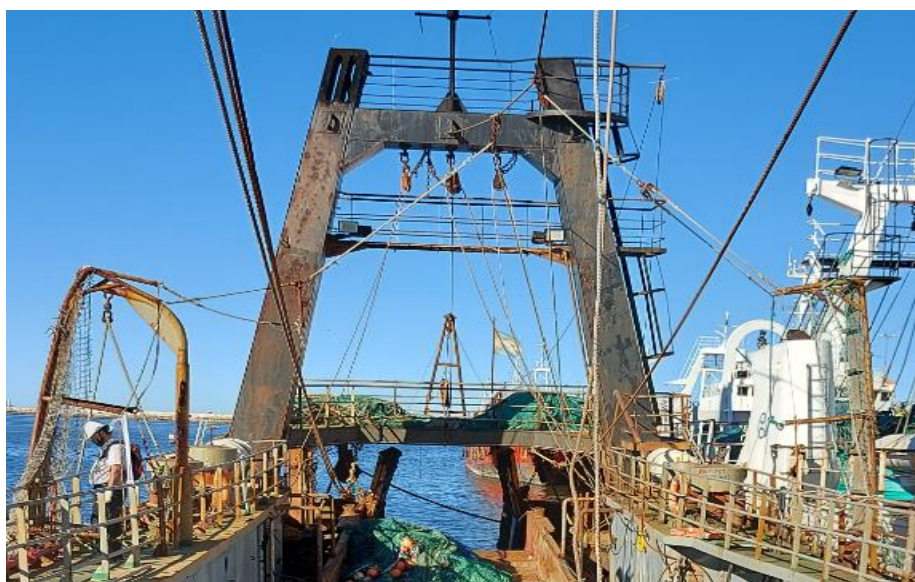
### Hallazgo n.º14

Los sistemas de izaje y trincado en ambas bandas son diferentes.

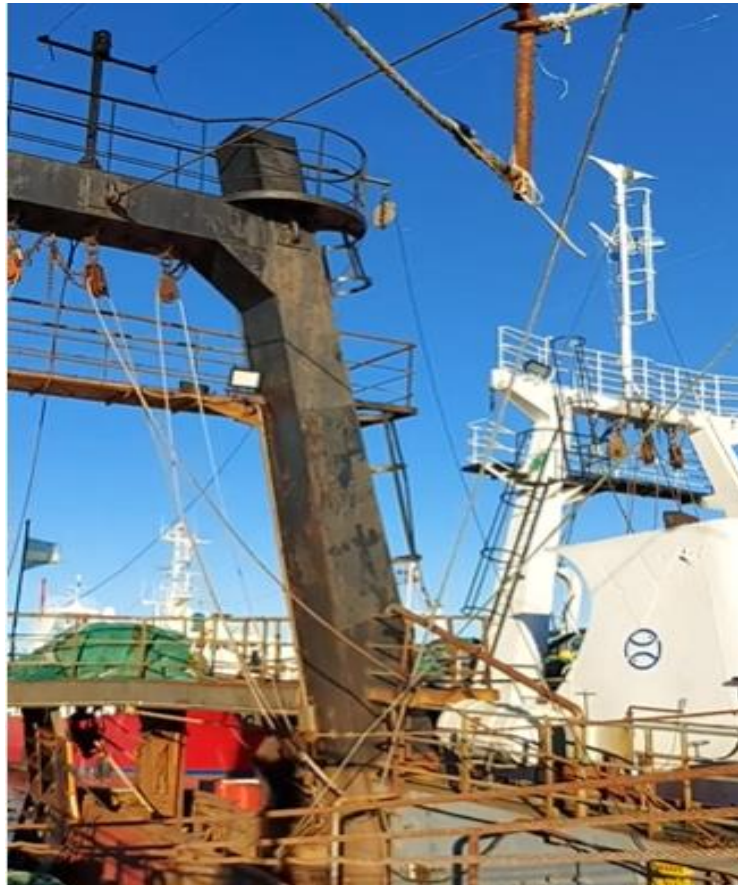
### Hallazgo n.º15

El sistema no permite que una sola persona sea capaz de operar la maniobra de arriado, izado y trincado de la planchada.
