Informe de Seguridad Operacional (ISO)

Tipo de suceso: Accidente muy grave

Evento: Pérdida total por vuelta campana

Nombre del buque: B/M Hilda

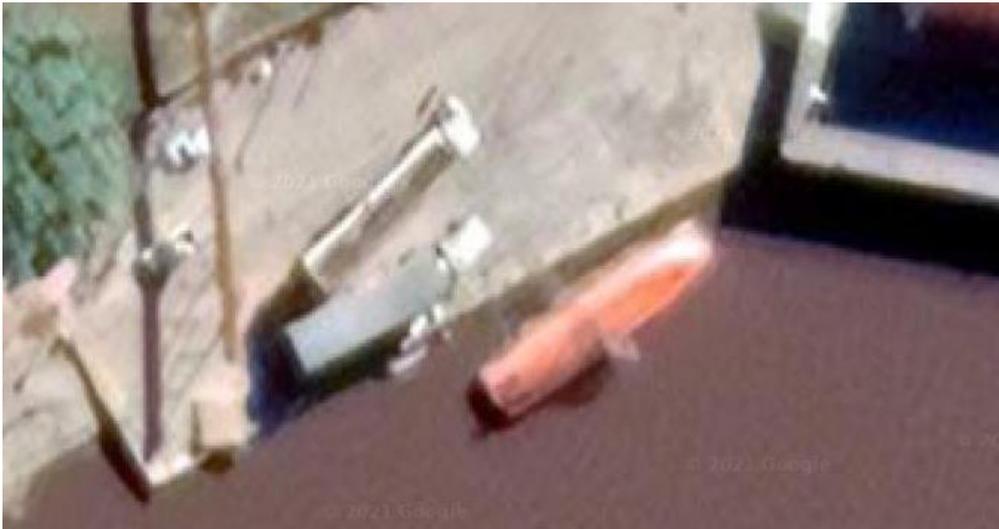
Figura 4. Explanada norte, Puerto Ruiz. Ampliación de la imagen de la figura 3

De acuerdo con lo informado por la PNA, el sitio donde atracó el Hilda (explanada norte) no contaba con la disposición de autorización de amarre según lo establecido en la Ordenanza N° 5/01 (DPSN) "Normas de inspección y/o verificación para los puertos, terminales portuarias y/o muelles autorización para el amarre".

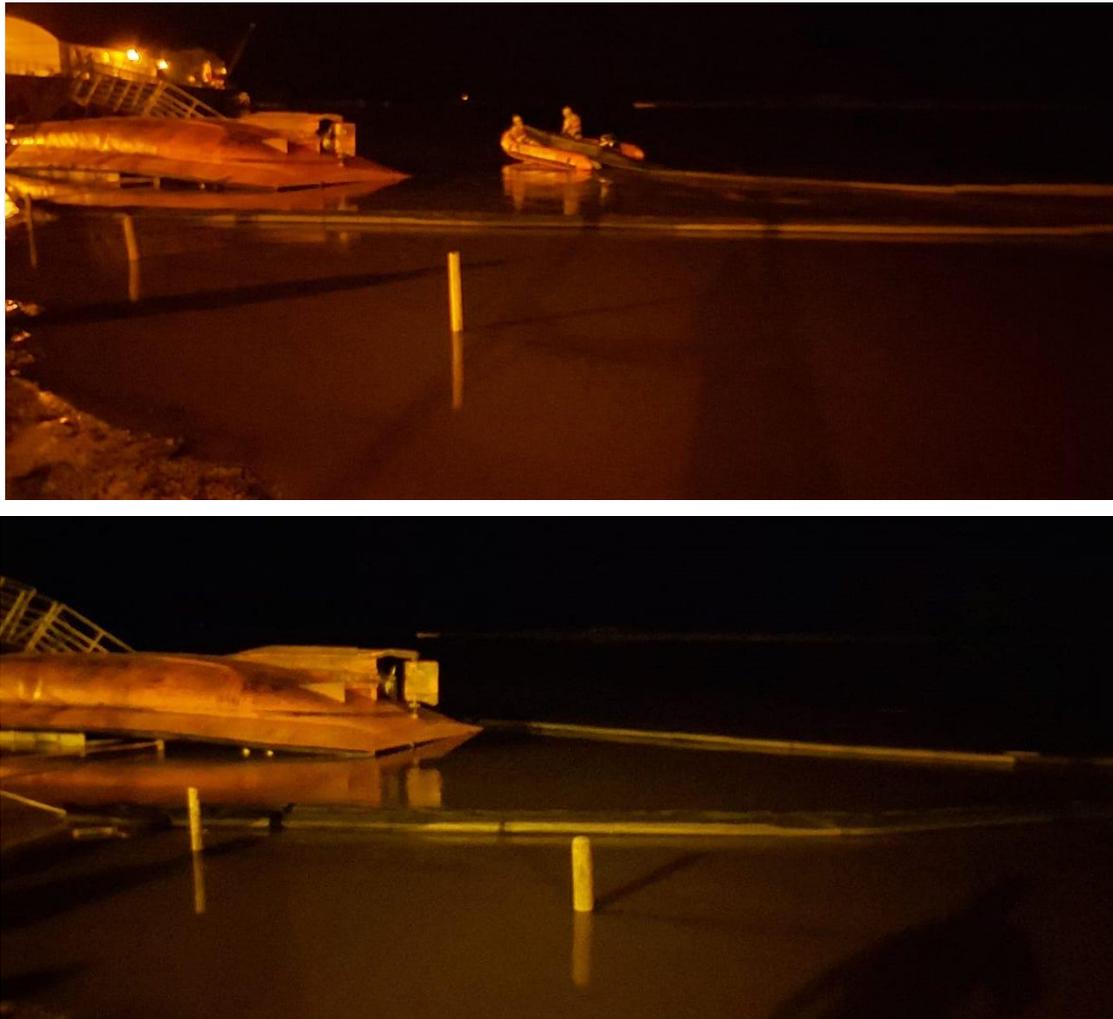
Luego del suceso, la PNA colocó, a modo preventivo, una barrera flotante para la eventual contención de hidrocarburos y, 30 días después, realizó las tareas de salvamento⁴, respondiendo a una solicitud del Municipio de Gualeguay.

Figura 7. Colocación de la barrera flotante para contener eventuales derrames de hidrocarburos

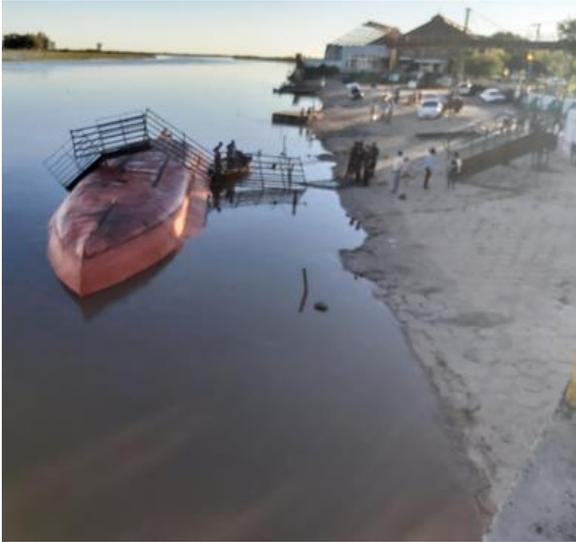
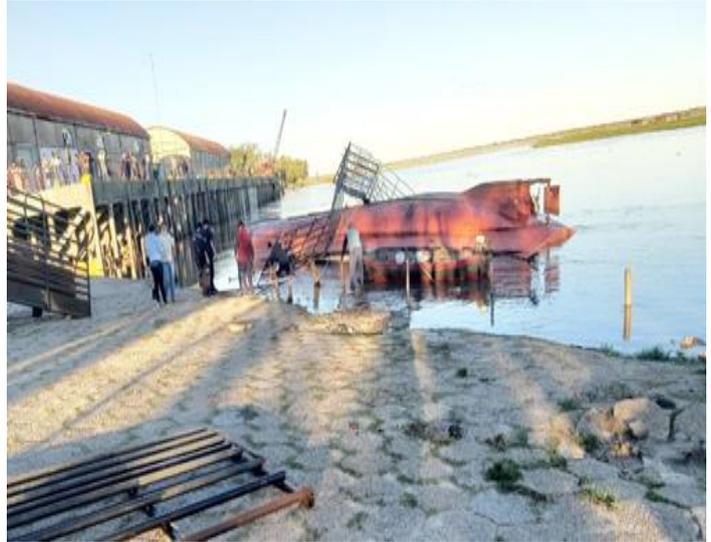
- ✓ Con respecto al esquema de amarre del buque:
 - un largo de proa, tendido desde la amura de babor con un ángulo de 20° con respecto a la crujía del buque.
 - un *spring* de popa que no estaba en tensión.
- ✓ Con respecto al sitio de atraque (explanada norte):
 - era una rampa de cemento con pendiente descendente al agua.
 - no se observó señalización, demarcación, cartelería ni balizamiento.
 - no se observaron bitas ni defensas.
 - se apreciaron unos pilares que afloraban, probablemente indicaban el final de la explanada.
- ✓ Con respecto al buque:
 - Se utilizó el portalón de la banda de babor.
 - No se empleó la rampa de proa.
 - Las personas a bordo abandonaron la embarcación saltando al agua.

Figura 9. Fotos del suceso aportadas por testigos
Figura 10. Explanada norte, lugar del suceso

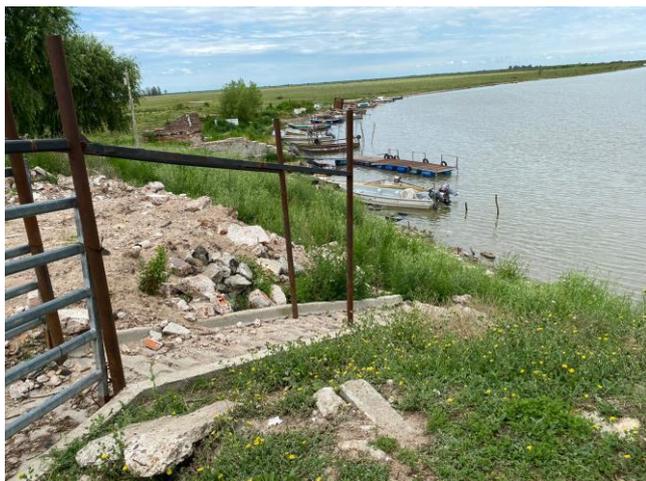
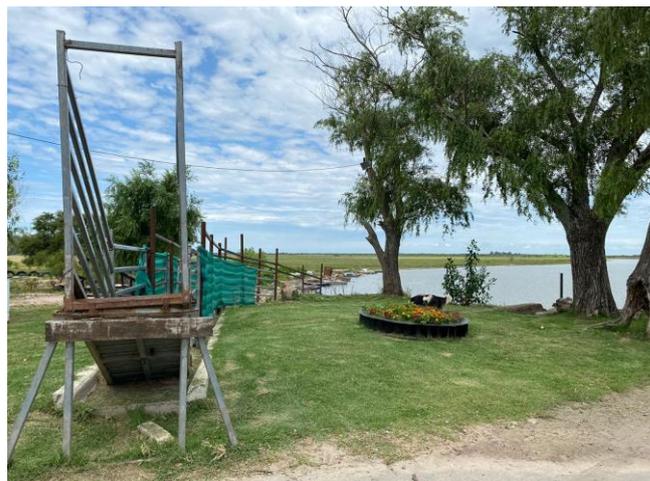
Figura 11. Manga de carga y descarga de semovientes ubicada aguas abajo de la explanada norte. No se utilizó en la descarga del Hilda

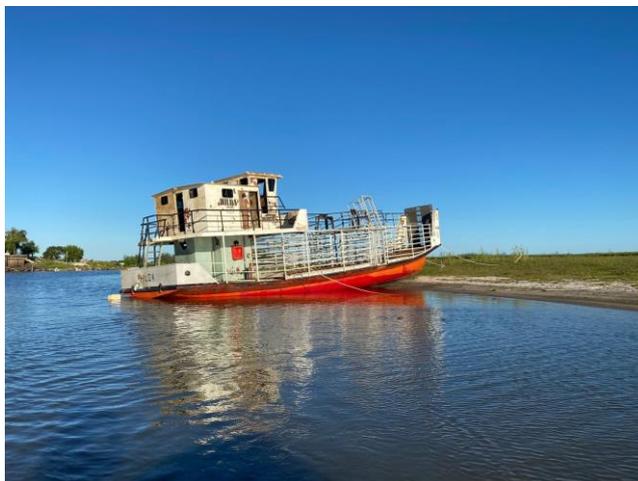
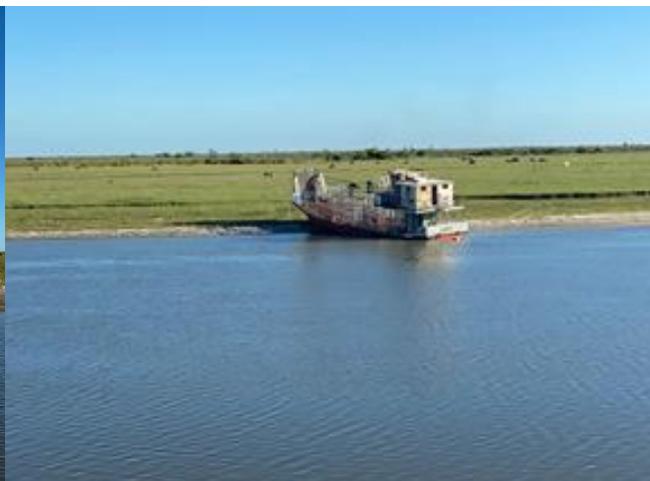
Figura 12. El buque motor Hilda luego de ser reflotado. Amarrado a la costa, margen opuesta al accidente. Visto por su banda de estribor y su aleta de babor

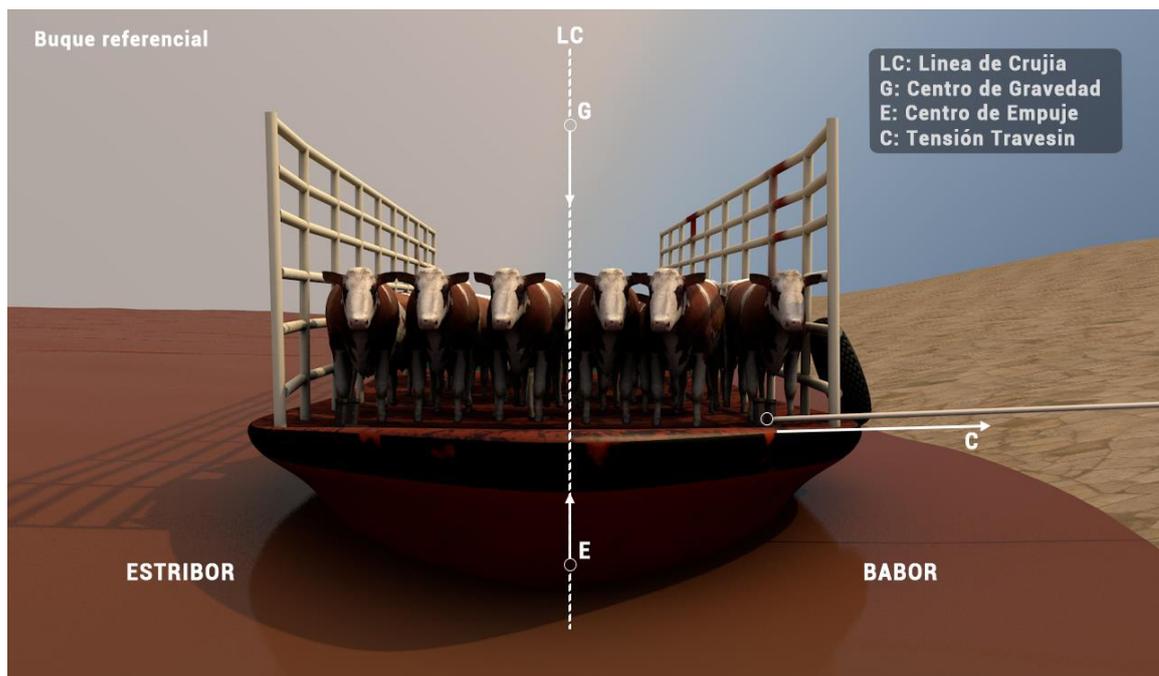
Figura 13. Ejemplo del buque en puerto si hubiera adoptado un esquema de amarre con travesines

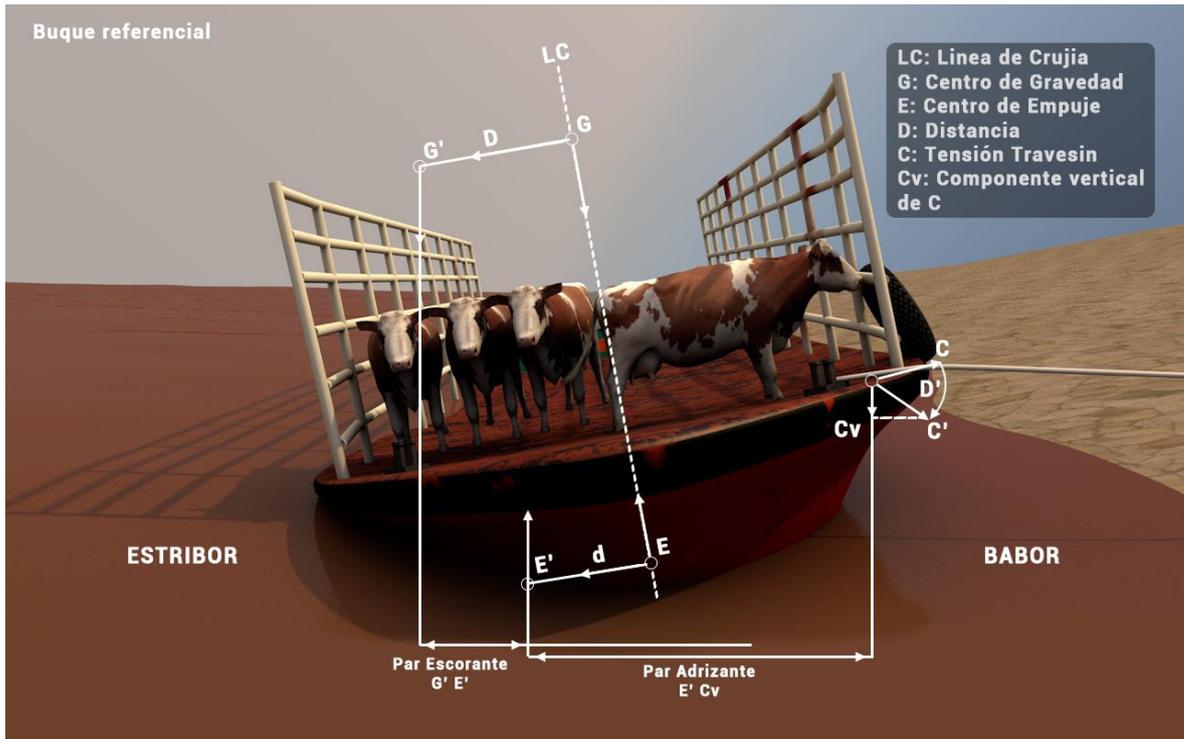
Figura 14. Ejemplo del par adrizante que se hubiera creado, con un alto grado de probabilidad, en el caso de haber contado con travesines

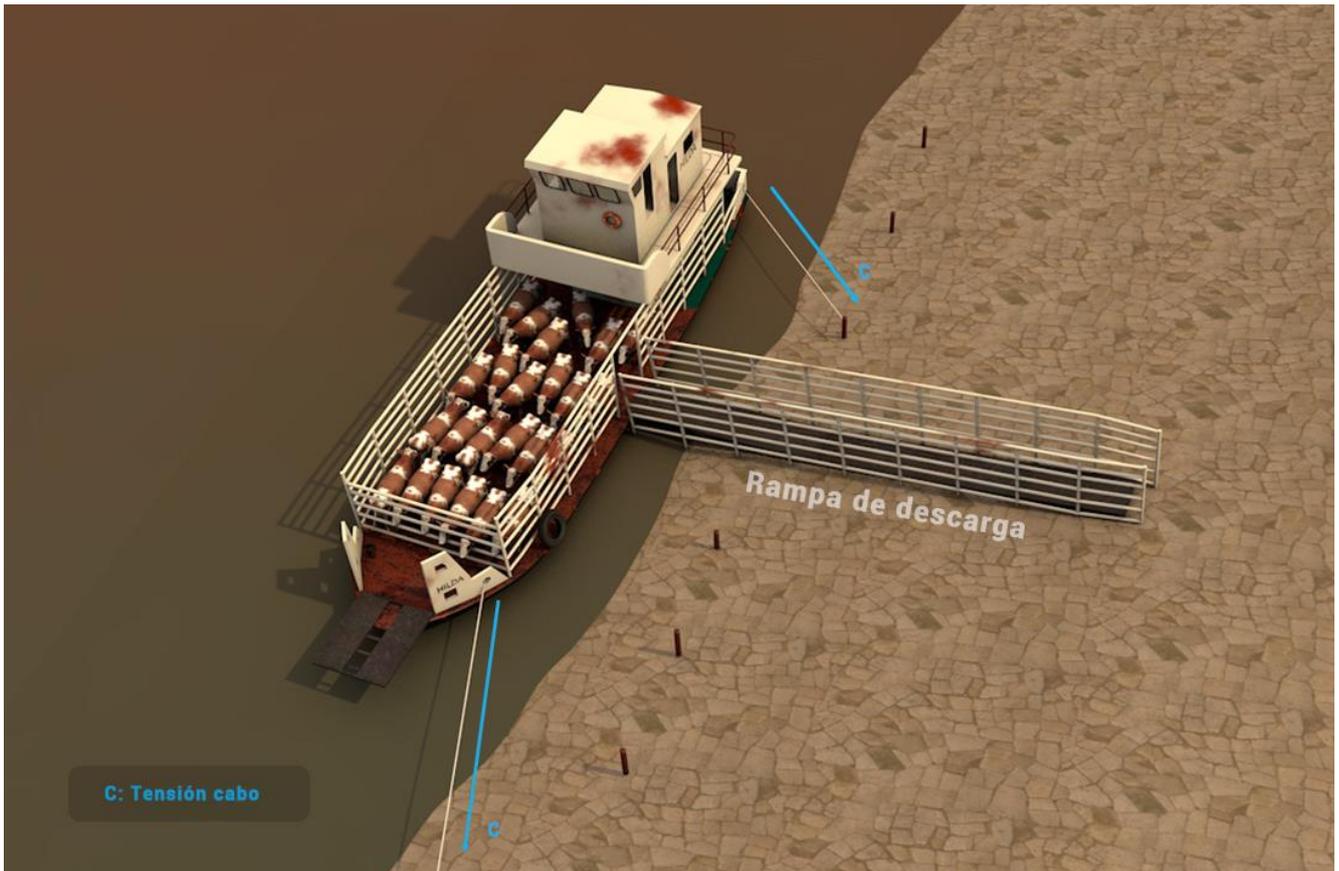
La información a la que se accedió en la investigación sugiere que, con un alto grado de probabilidad, la vuelta de campana fue desencadenada por el desplazamiento lateral hacia estribor del centro de gravedad del buque.

El análisis del registro fílmico indica que, debido a la descarga por el costado, la distribución de los pesos a bordo dejó de ser simétrica, se acumuló mayor peso sobre la banda del agua (estribor) en comparación con la banda del muelle (babor) por donde se producía la descarga del ganado.

El esquema de amarre adoptado por el Hilda consistía en un largo de proa en sentido casi paralelo a crujía y un *spring* de popa que no estaba en tensión. No se contaba con travesines, esprines o largos cortos. Esta distribución de amarras influyó en el incremento súbito del par escorante.

Figura 15. Ejemplo del buque en puerto con el esquema de amarre adoptado al momento del suceso. Un largo de proa muy paralelo al sentido longitudinal y un *spring* de popa que no estaba en tensión

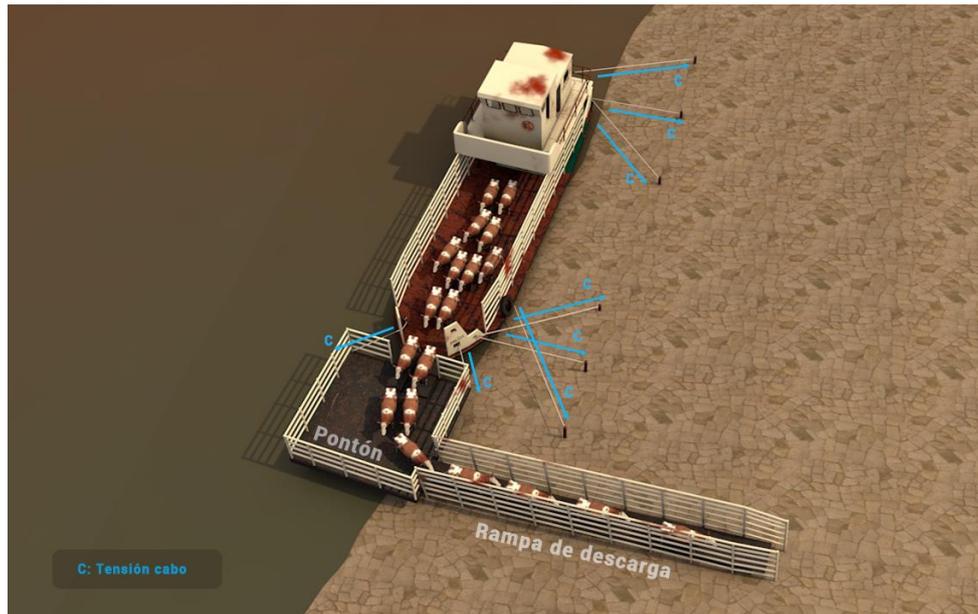
Figura 16. Ejemplo de un eventual esquema de amarre y dispositivos de descarga alternativos. La descarga en sentido longitudinal minimiza los corrimientos transversales del centro de gravedad. El uso de travesines crea momentos adrizantes ante eventuales escoras hacia la banda del agua
