INFORME DE SEGURIDAD OPERACIONAL (ISO) ABREVIADO

Accidente, colisión del Buque Pesquero “Floridablanca IV” (OMI 6605280) con la superestructura del viaducto secundario del muelle Almirante Storni en Puerto Madryn, Provincia de Chubut

Fecha y hora del suceso: 5/07/2021 a las 03:25 (UTC-3)

Dirección Nacional de Investigación de Sucesos Marítimos, Fluviales y Lacustres

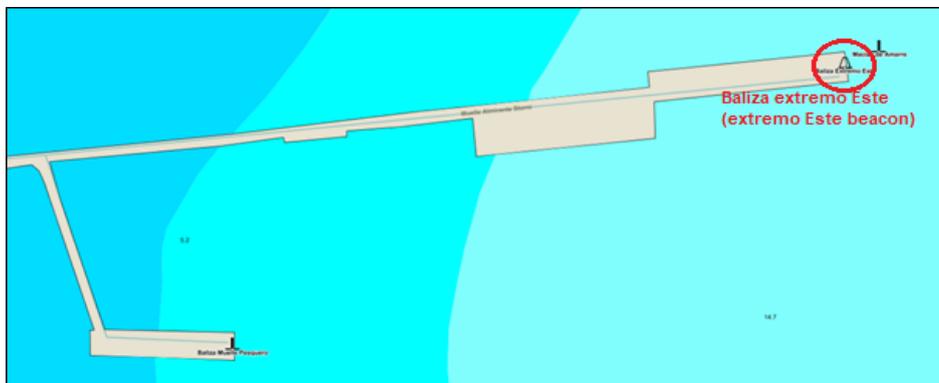
Acorde los radioavisos vigentes, la baliza G-1070 ubicada en el extremo Este del viaducto principal del muelle se encontraba apagada.

Figura 9. En la imagen se observa la Baliza G-1070 del muelle mineralero del Almirante Storni.

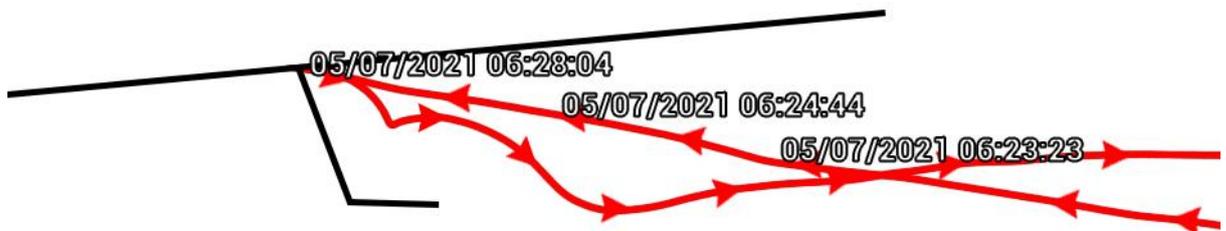
Figura 15. En la imagen se observa las posiciones del buque aportadas por el sistema GUARDACOSTAS. Se observa que antes del suceso se mantuvo constante el rumbo y la velocidad

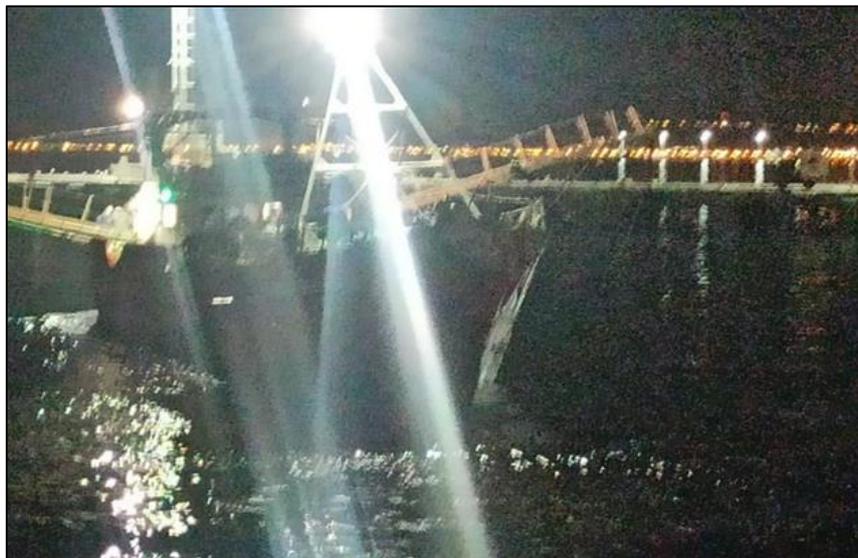
- Alrededor de las 03:25, el buque pesquero Floridablanca IV impactó a velocidad de navegación contra el viaducto secundario, con los tangones abiertos, las luces de cubierta apagadas y sin personal en las estaciones de maniobras de proa y popa.

Figura 16. Foto tomada al buque Floridablanca IV inmediatamente posterior a la colisión

Lo antes mencionado, se corrobora con el registro de posiciones AIS, con las entrevistas y con la fotografía inmediatamente posterior a la colisión (ver figura 16).

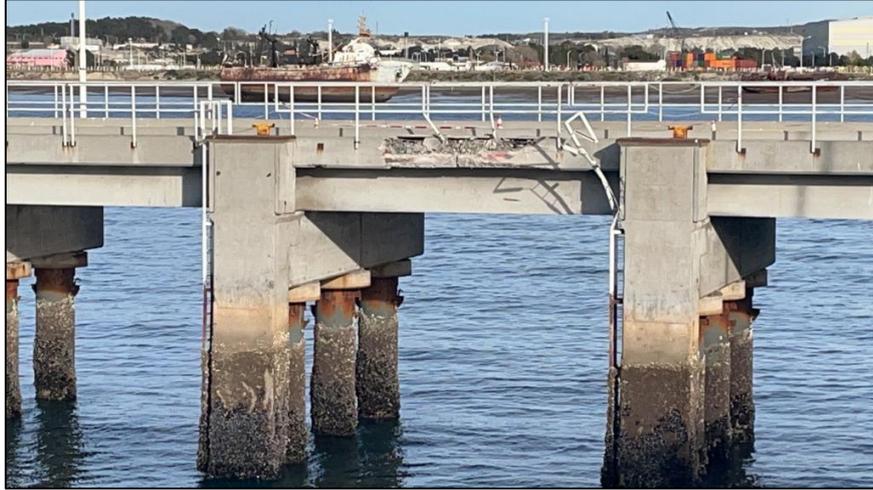
El buque colisionó contra la superestructura del viaducto secundario del muelle Almirante Storni, entre ejes de pilas A2 y A3, lo cual provocó las roturas del tramo superior de la escalera de hombre al agua, la del lateral del lado Este de la superestructura (canal de servicio) en 4 metros lineales aproximadamente y daños superficiales menores en el sector vertical donde se ubicaba la escalera, además de otros daños menores. También se relevó la rotura de tres (3) caños y soportes

inferiores de baranda, así como la rotura menor en el extremo de la tapa de servicios de viaducto.

Figura 17. Lugar del impacto: viaducto secundario

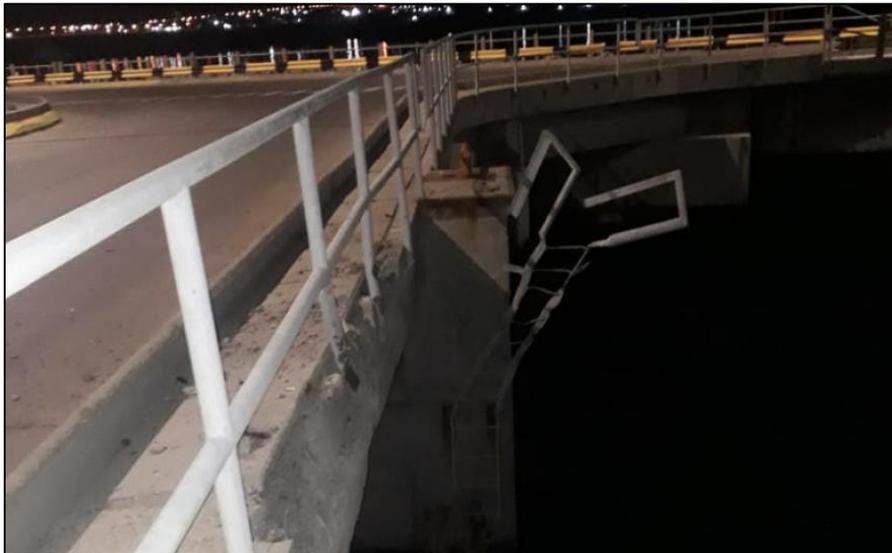
Figura 18. Escalera de hombre al agua

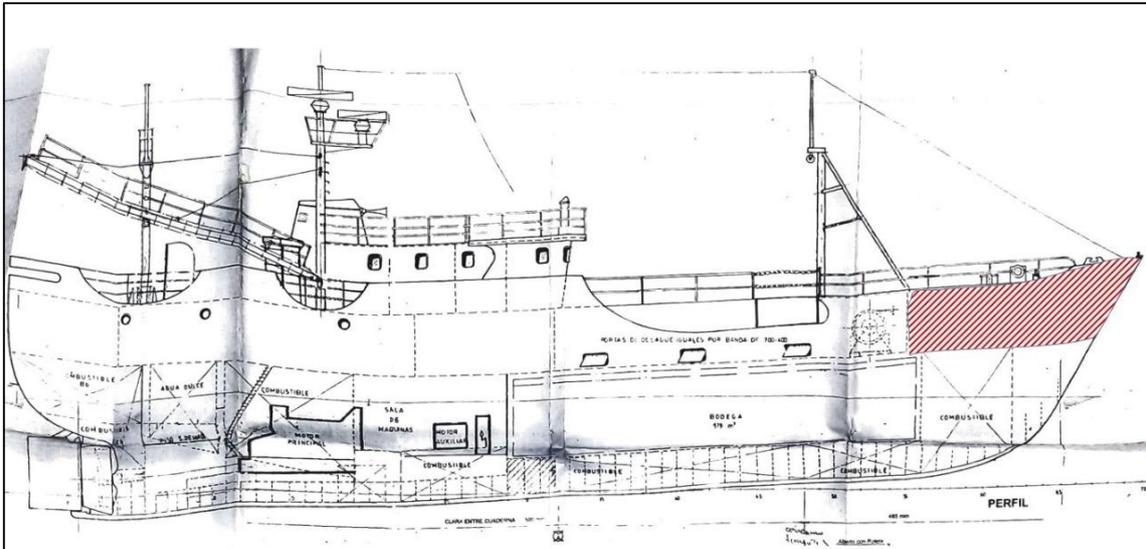
Se indicaron averías a la atura de la proa, desde la cuaderna #63 en el casco, cubierta de fondeo y sobre la cubierta principal.

Figura 19. Zona del buque afectada por la colisión

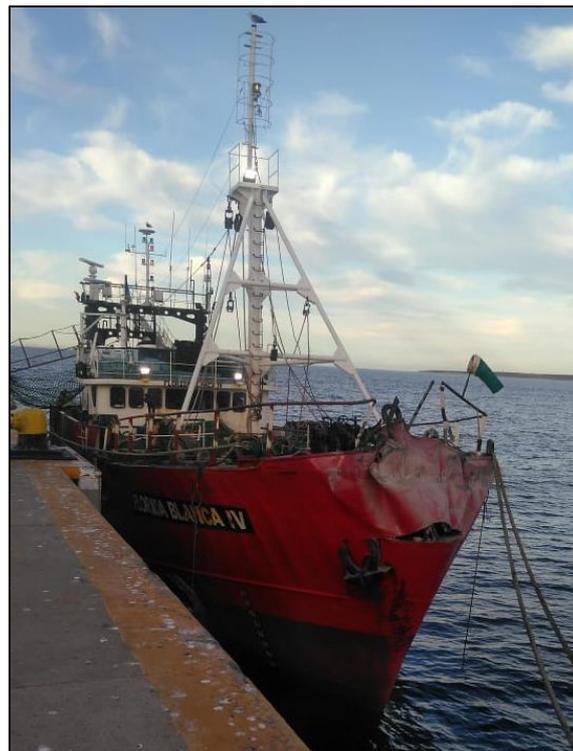
Figura 20. Florida Blanca IV después de la colisión

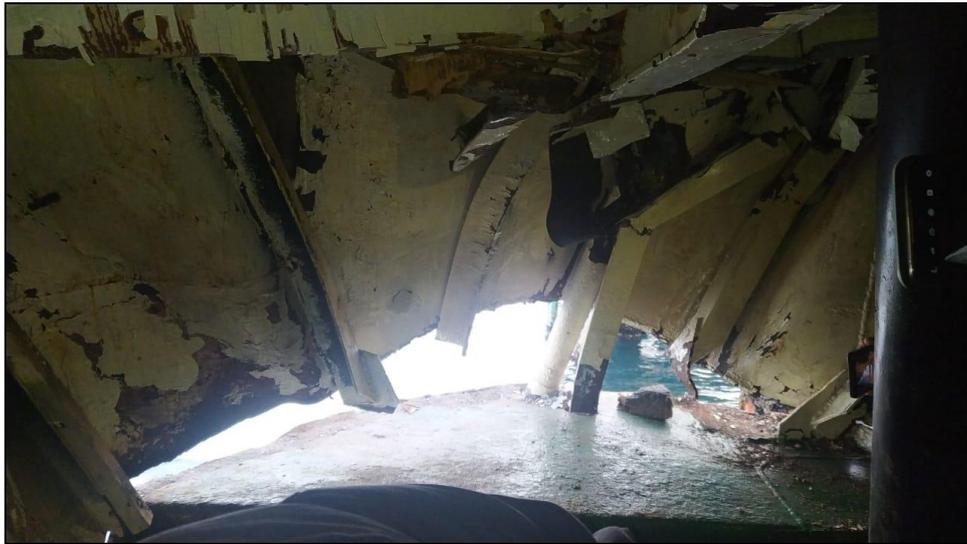
Figura 21. Proa del Floridablanca IV tomada desde el interior del buque
