SEGURIDAD EN EL TRANSPORTE

INFORME PRELIMINAR

Título: Electrocución de un tripulante, buque pesquero Conarpesa I (Mat. 0200), de bandera Argentina, en la Zona Económica Exclusiva, a 117 millas náuticas al este de Puerto Rawson, Provincia de Chubut, Argentina

Fecha y hora del suceso: 23 de julio de 2021 18:30 (UTC-3)

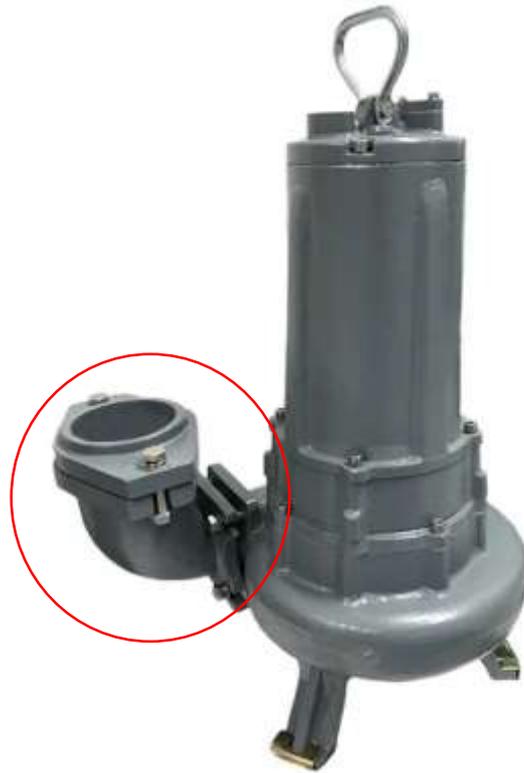
- ✓ Ambos engrasadores identificaron que la falla se debía a la rotura de un codo en la descarga de la bomba, en función que estaban en un contexto de operaciones y con agua en la planta, procedieron a cambiar la bomba completa dado que insumía menos tiempo que cambiar solamente el codo.

Figura 8. Bomba eléctrica sumergible Czerweny modelo 100WQ3,7-4P. Se observa resaltado en el círculo le pieza del codo de descarga que se averió y que va acoplada al cuerpo de la bomba.

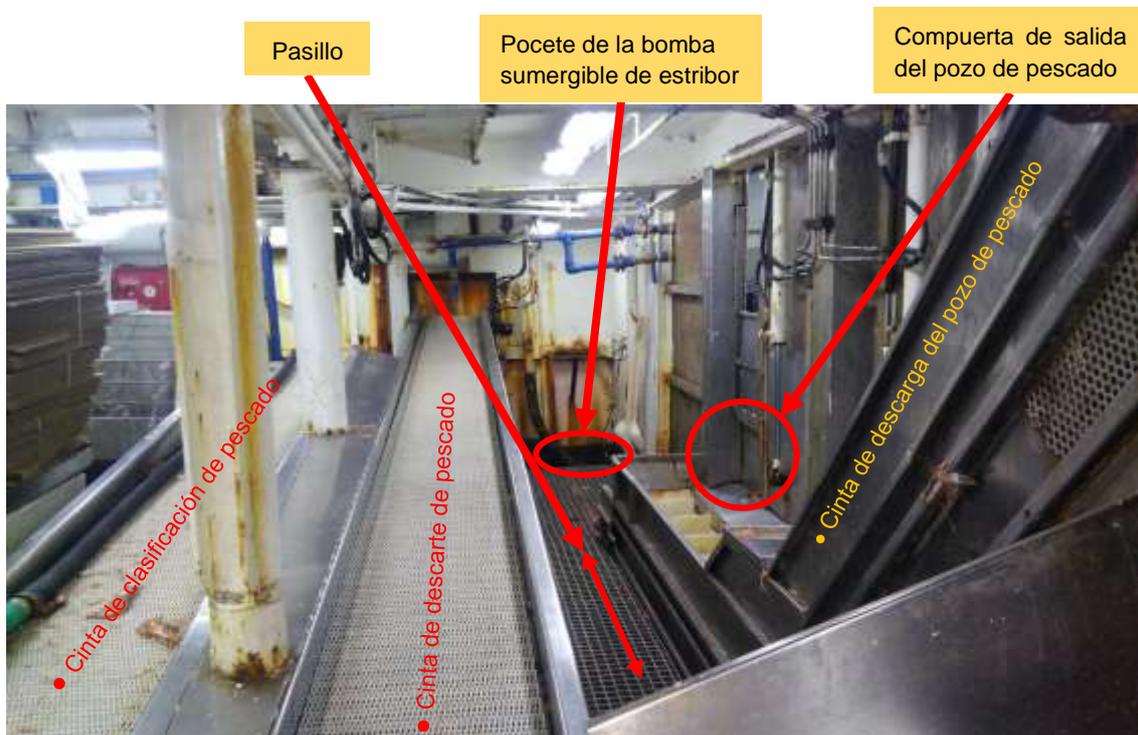
Figura 10. Planta de procesado. Vista del pasillo, las cintas transportadoras de pescado y la compuerta de salida del pozo de pescado. Al final de este pasillo se encontraba el área del pocete de la bomba sumergible de estribor, lugar donde ocurrió el accidente.

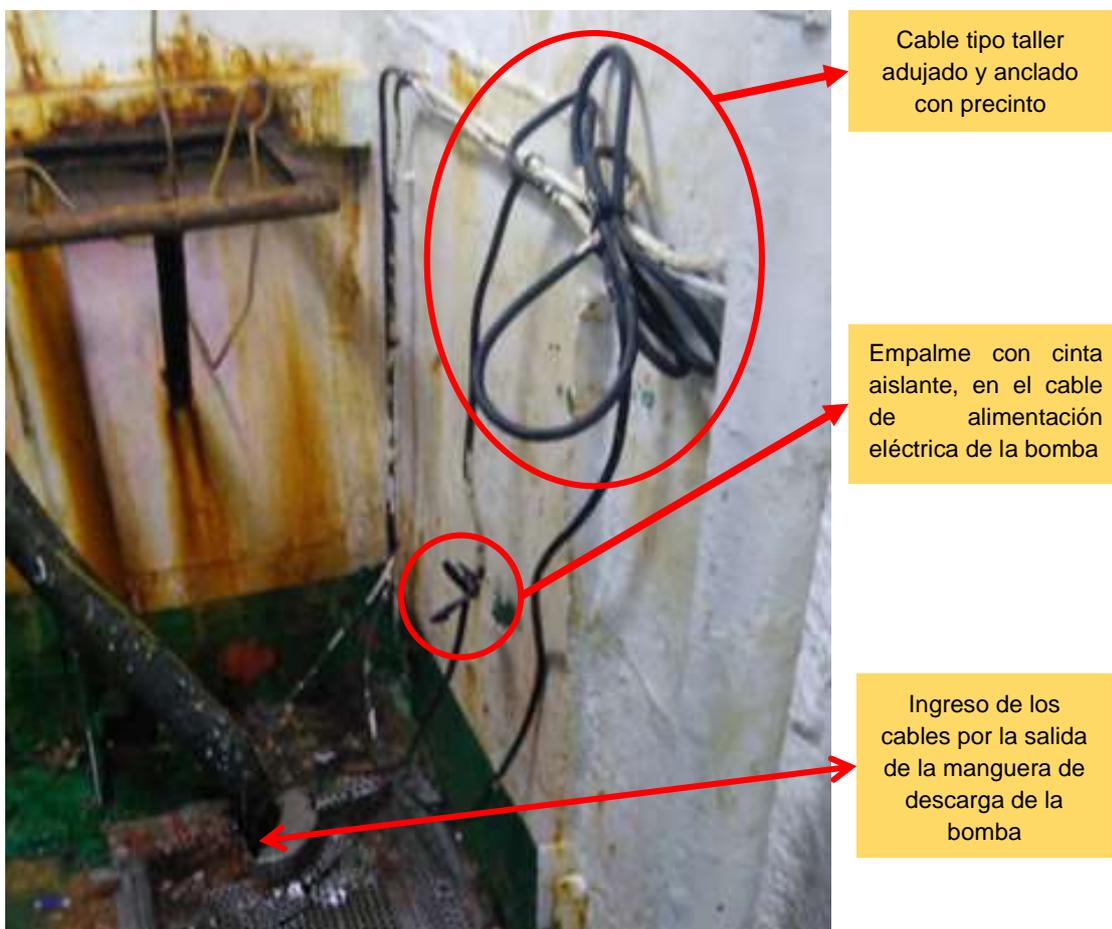
La bomba sumergible de estribor se encontraba conectada eléctricamente mediante un cable tipo taller de color negro. Este cable estaba adujado⁷ y asegurado por medio de un precinto a un anclaje en el mamparo. No se observaron pasa cables ni anclajes al ingreso de dicho cable al pocete. Aproximadamente a medio metro sobre el pocete, el cable presentaba un empalme simple de tipo trenzado, en cada uno de sus conductores, cubiertos con cinta aislante.

Figura 11. Sector del pocete de la bomba sumergible de estribor, se observa la instalación del cable de alimentación eléctrica con un empalme con cinta aislante a aproximadamente 0,50 m de la bomba

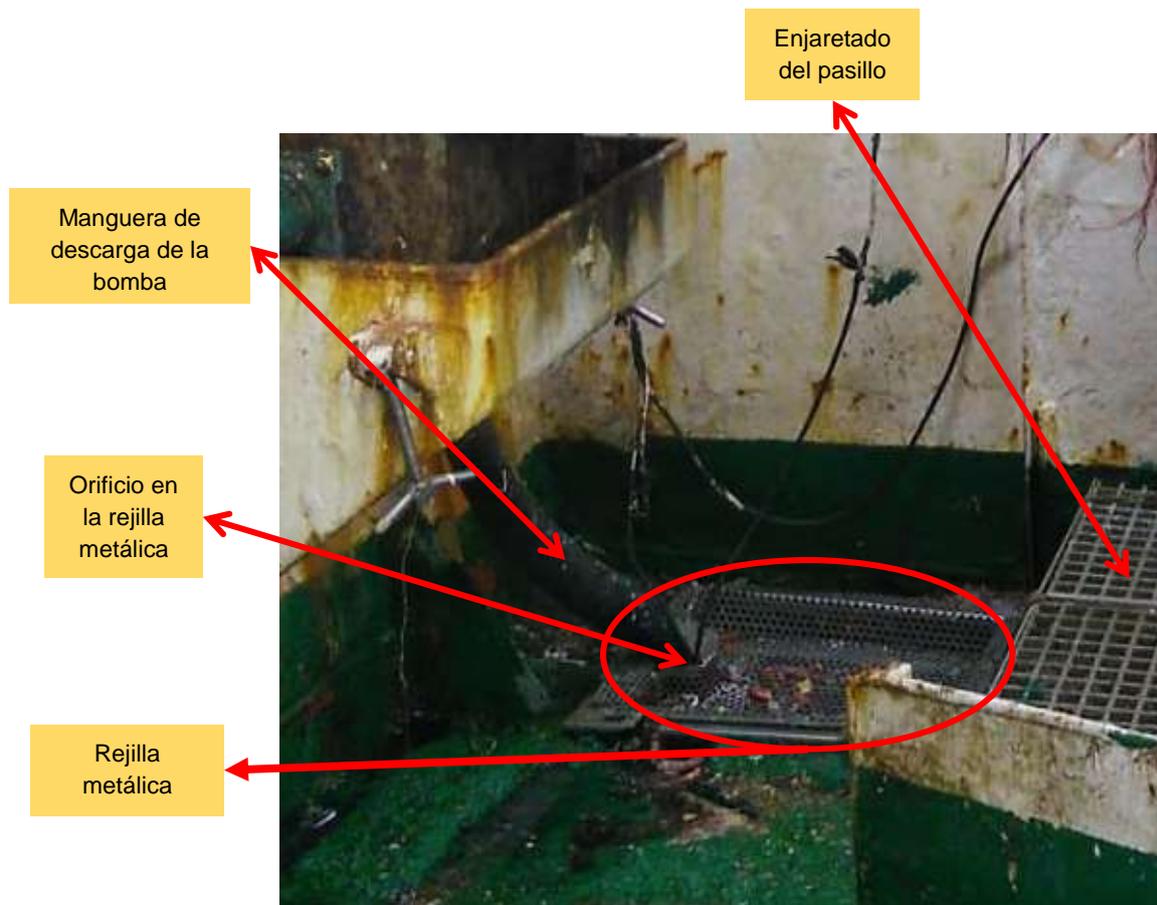
La bomba se encontraba sumergida en su pocete, debajo de una rejilla metálica que poseía un orificio por el cual pasaba la manguera de descarga de la bomba, el cable de alimentación eléctrica y el del flotador para el arranque automático.

Figura 12. Sector del accidente. Planta de procesamiento, pocete de la bomba sumergible de estribor

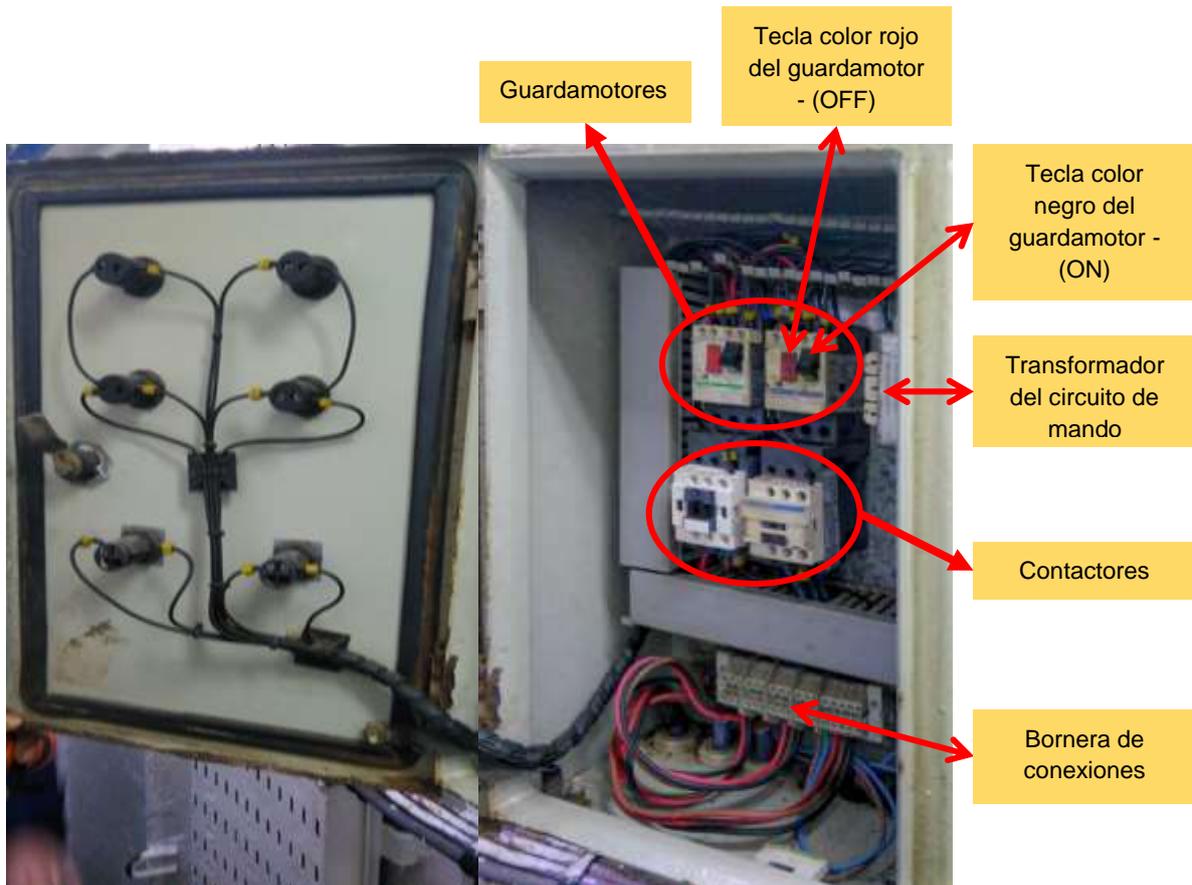
Al abrir la tapa del tablero, se observaron las conexiones eléctricas correspondientes a las bombas sumergibles de babor y estribor. Cada una estaba conectada a un guardamotor equipado con un botón negro de encendido (ON) y uno rojo de apagado (OFF), además contaban con un contactor individual para cada bomba.

En cercanía de los guardamotors y contactores estaba el transformador que suministraba la energía eléctrica al circuito de mando (llaves selectoras y señales lumínicas).

Figura 15. Componentes dentro del tablero eléctrico de las bombas sumergibles de babor y estribor
