Informe de Seguridad Operacional

Suceso: Accidente muy grave

Título: Electrocción de un tripulante, buque pesquero Conarpesa I (Mat. 0200), bandera de Argentina, en la Zona Económica Exclusiva, a 117 millas náuticas al este de Puerto Rawson, Provincia de Chubut, Argentina

Dirección Nacional de Investigación de Sucesos Marítimos, Fluviales y Lacustres

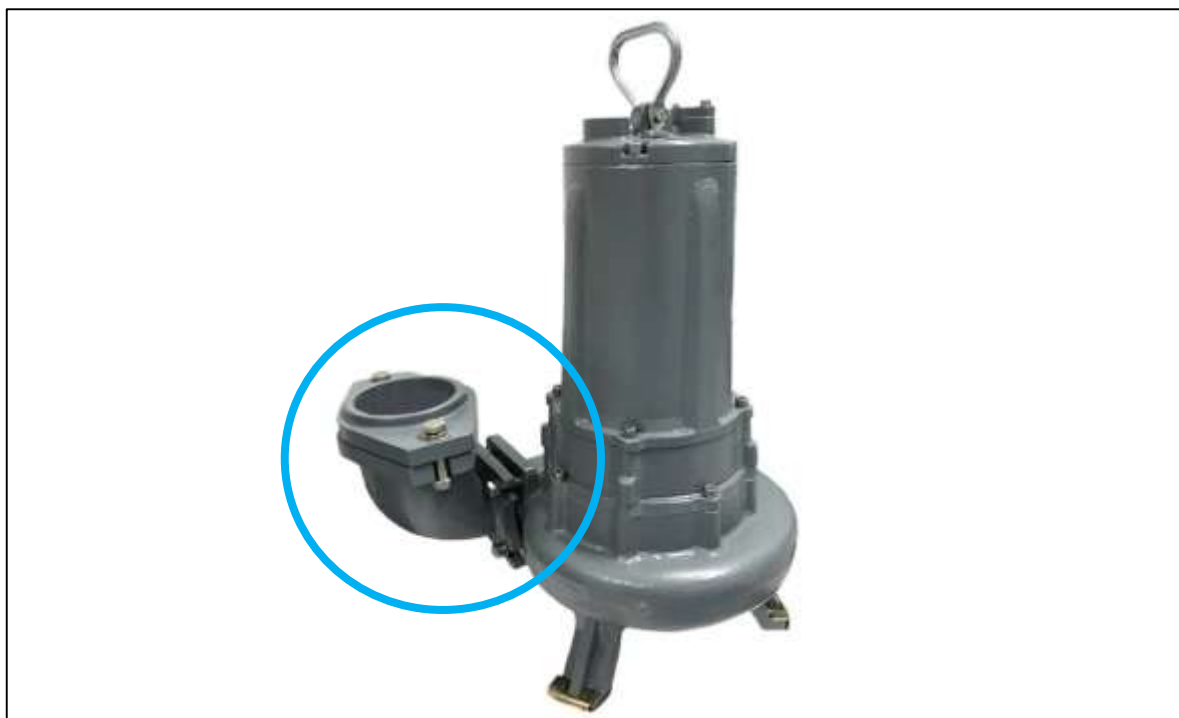
Figura 8. Bomba eléctrica sumergible Czerweny modelo 100WQ3,7-4P. Se observa, resaltada en el círculo, la pieza metálica del codo de descarga que se averió, y que va acoplada al cuerpo metálico de la bomba

- Cuando el engrasador fue a realizar ese trabajo, se dio cuenta de que no estaba suelta la manguera, sino que el codo de la descarga de la bomba se había roto.

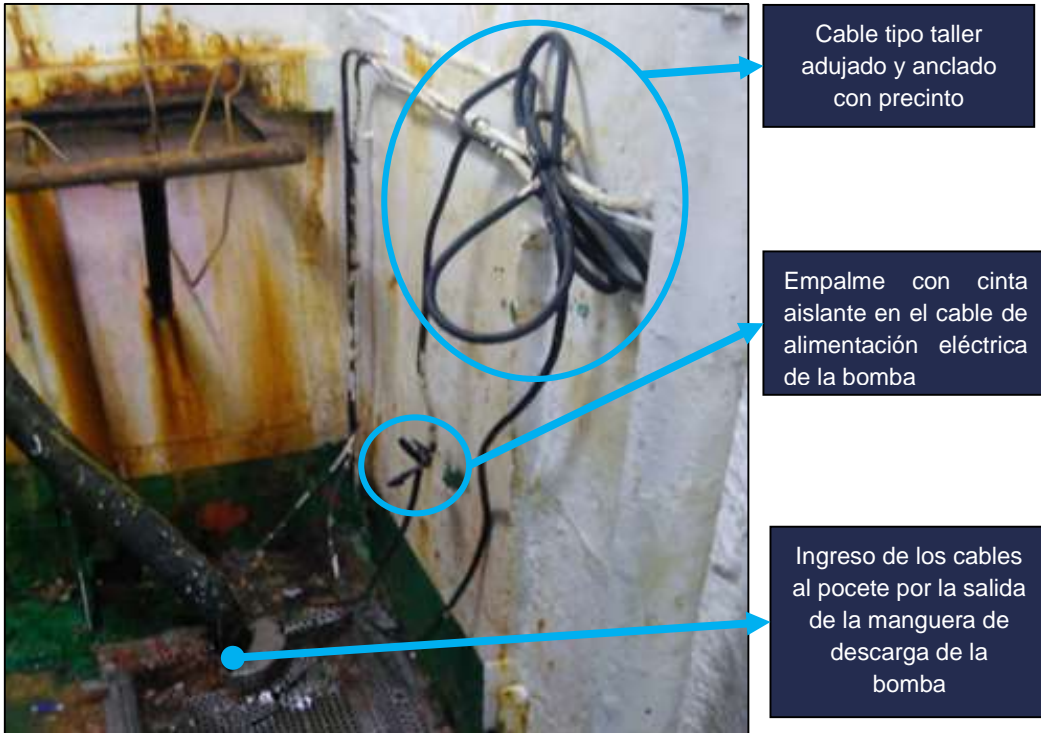
- El jefe de máquinas cortó el suministro eléctrico, desde el tablero eléctrico principal.
- Inmediatamente luego del suceso, se observó que el cable tetrapolar de la bomba tenía dos conductores empalmados y aislados con el cable que provenía del tablero y que los otros dos conductores restantes, estaban sin empalmar.

Figura 11. Sector del pocete de la bomba sumergible de estribor, se observa la instalación del cable de alimentación eléctrica con un empalme con cinta aislante a aproximadamente 0,50 m de la bomba.
Fuente: Material documental

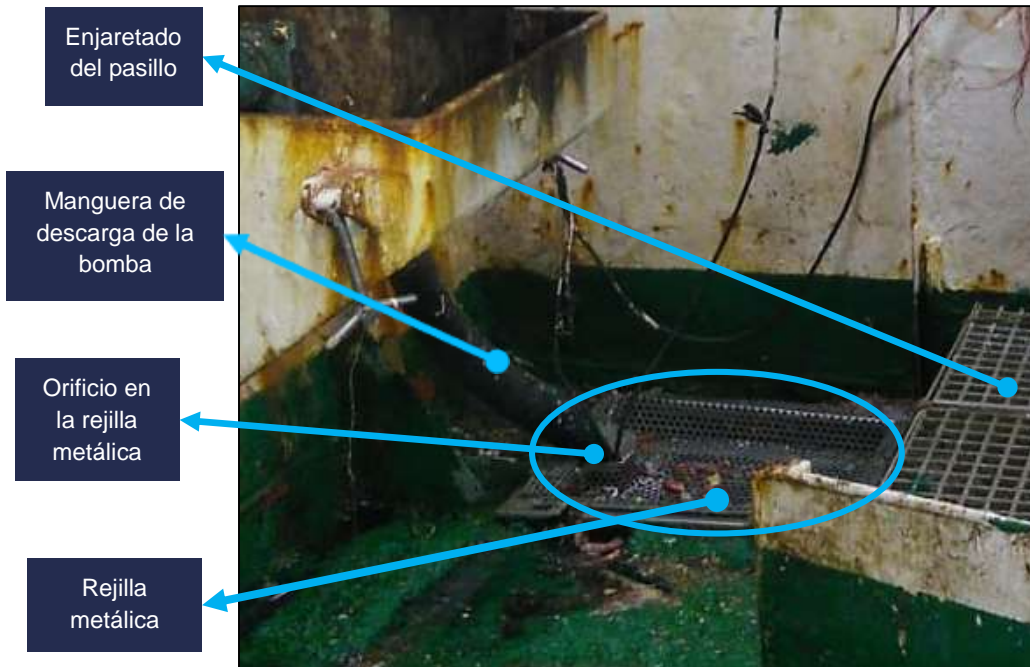
Figura 12. Sector del accidente. Planta de procesamiento, pocete de la bomba sumergible de estribor
Fuente: Material documental
