INFORME DE SEGURIDAD OPERACIONAL (ISO) ABREVIADO

Tipo de Suceso: Accidente.

Evento: Varadura B/T Hoegh Esperanza (OMI 9780354)

Lugar: Kilómetro 145 del Canal Punta Indio, veril verde, El Codillo. Río de la Plata

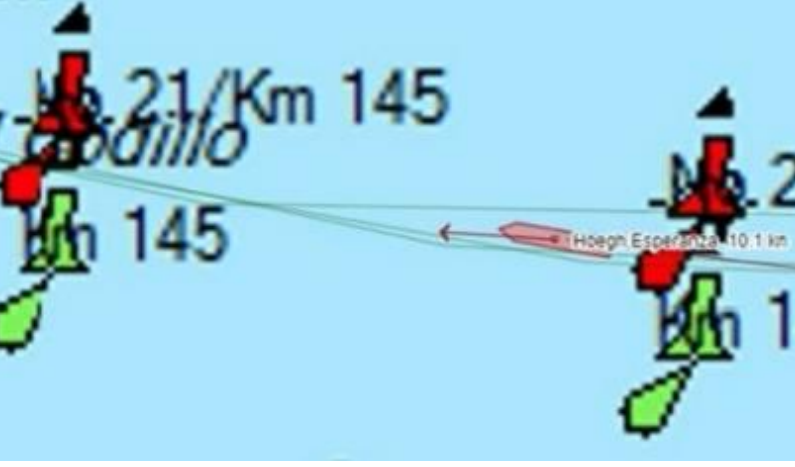
<p>22:22</p>	<p>Par 20.</p> <p>La tendencia del buque era irse a estribor. El timonel reportó que el timón no respondía. El práctico le pidió al capitán que activara el timón de emergencia⁶ y que cuando lo consiguiera, pusiera timón a babor. El capitán llamó a sala de máquinas e informó la situación al jefe de máquinas, quien envió al 3^{er} oficial de máquinas al cuarto del servomotor. Desde que el práctico le solicitó al capitán que activara el timón de emergencia y lo pusiera todo a babor; el buque siguió cayendo hasta el rumbo 282°. Esto implicó una diferencia a estribor de 4° con respecto al rumbo del canal en ese tramo.</p>

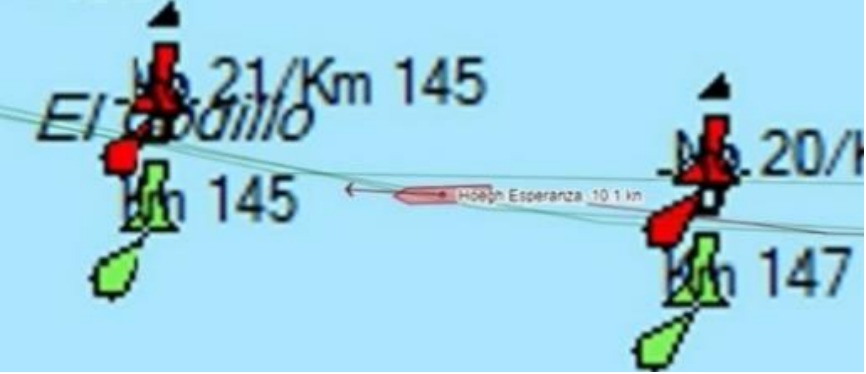
<p>22:23</p>	<p>Entre los Pares 20 y 21. El buque comenzó a alejarse del eje del canal, acercándose al veril norte cuando cambió repentinamente la tendencia de caída y comenzó a caer a babor. En ese momento se le pidió al capitán que colocara timón todo a estribor, pero no se llegó a corregir el rumbo del buque y este se varó en el veril sur con la proa a la altura de la boya verde del par 21. En ningún momento de la navegación se activó un indicador o alarma que señalara alguna falla. Además, desde que el timonel reportó que el timón no respondía, el axiómetro marcó siempre en cero (como si la pala del timón estuviera al medio); incluso cuando se gobernó con el timón de emergencia.</p>

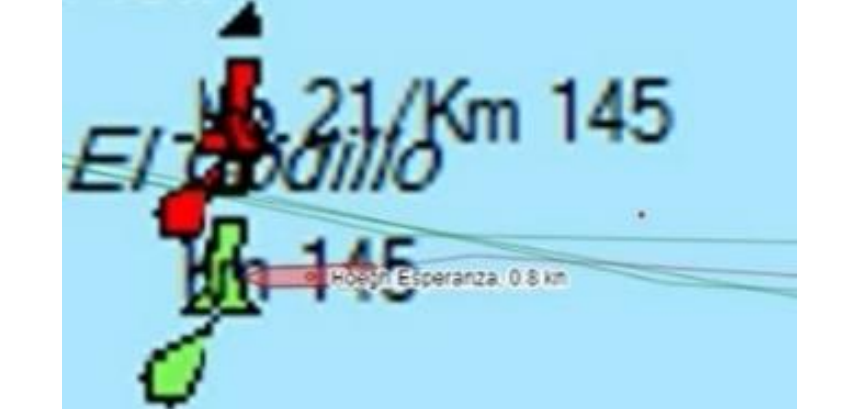
<p>22:26</p>	<p>ZC Sur. Par 21. El buque mantuvo el rumbo fijo y la velocidad descendió hasta detenerse.</p>

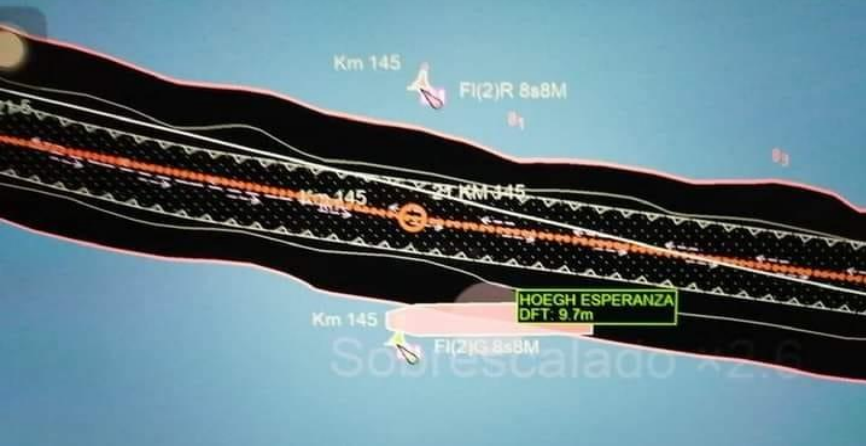
<p>22:30</p>	<p>Boya verde Par 21. El práctico informó por el canal 12 de VHF del SMM al Centro de Control de Tráfico del Río de la Plata (L2G) que durante la navegación de ingreso por el Canal Punta Indio al través del Km 145 (Par 210), el buque sufrió pérdida de gobierno producto de una falla del sistema del timón ocasionando la varadura sobre el veril verde, en la zona contigua sur. Su arrumbamiento era de 269,3°.</p>

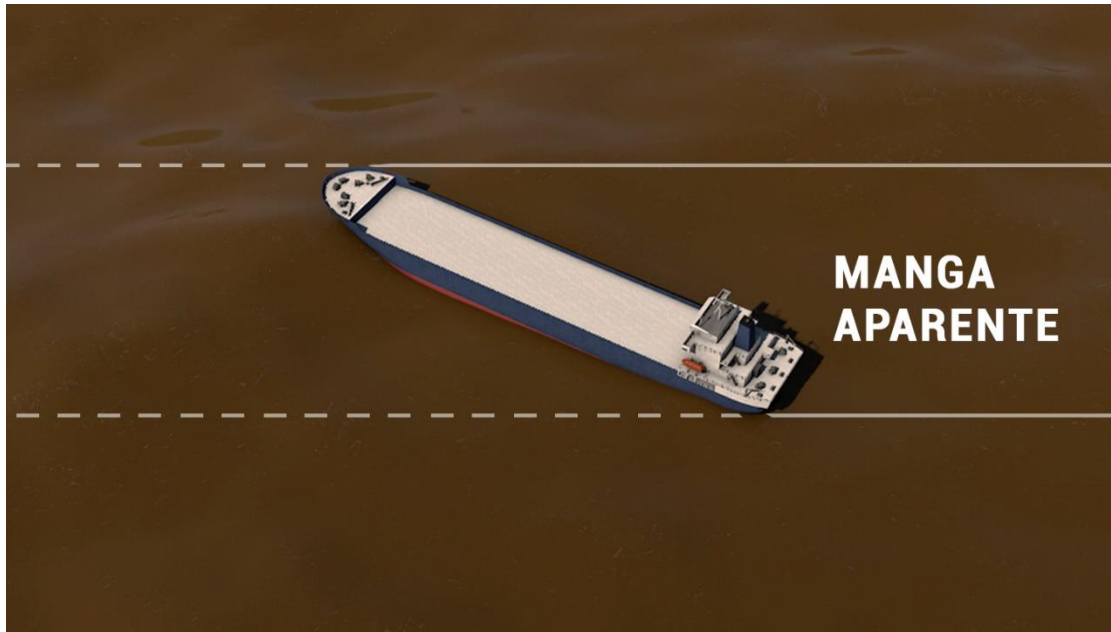
Figura 7. Representación de la manga aparente de un buque navegando con abatimiento en un canal.

- ✓ Durante el atravesamiento al canal, cuando el buque experimentó 4° de diferencia con la dirección del eje, esto significó una manga aparente⁹ de 66,4 m

⁹ La manga aparente es el ancho de avance del buque medido perpendicular al eje del canal. Cuando el buque navega paralelo al eje la manga aparente es igual a la manga del buque, a medida que el buque se va atravesando al canal su ancho de avance se incrementa en función del coseno del abatimiento por la manga, sumada al seno del abatimiento por la eslora. En este caso, para 4° de abatimiento la manga aparente equivale a $\cos(4^\circ) * 46 + \sin(4^\circ) * 294 = 45,89 + 20,51 = 66,40$ m.
