INFORME DE SEGURIDAD OPERACIONAL (ISO)

Accidente muy grave, pérdida total por hundimiento del buque pesquero Siempre San Salvador (Mat. 0801), frente a la zona común con la República Oriental del Uruguay en el lado argentino, correspondiente al frente exterior del Río de la Plata.

Fecha y hora del suceso: 31/07/2021 a las 21:00 aproximadamente (UTC-3)

Dirección Nacional de Investigación de Sucesos Marítimos, Fluviales y Lacustres

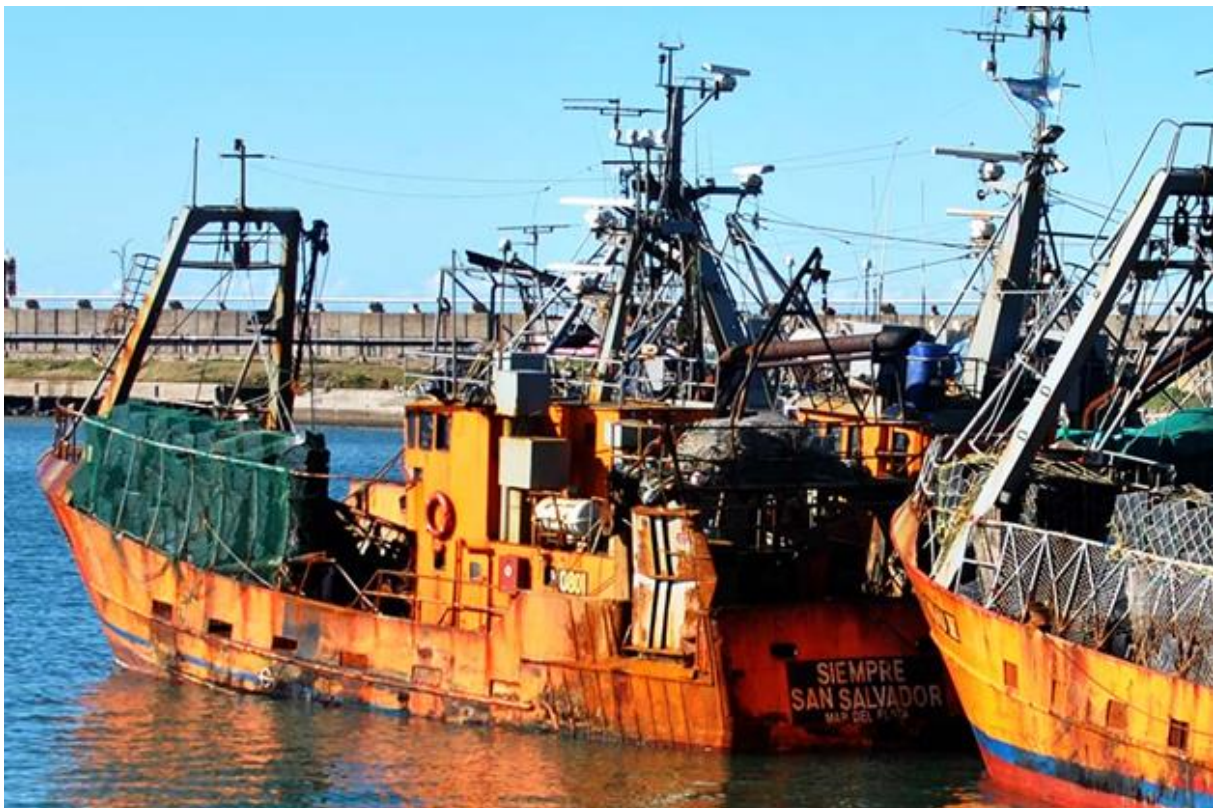
Figura 3. Siempre San Salvador visto de su aleta de babor. Se observa en la cubierta de la timonera la balsa de babor y sobre la cubierta principal, en el lado de babor, la troja de cajones vacíos.

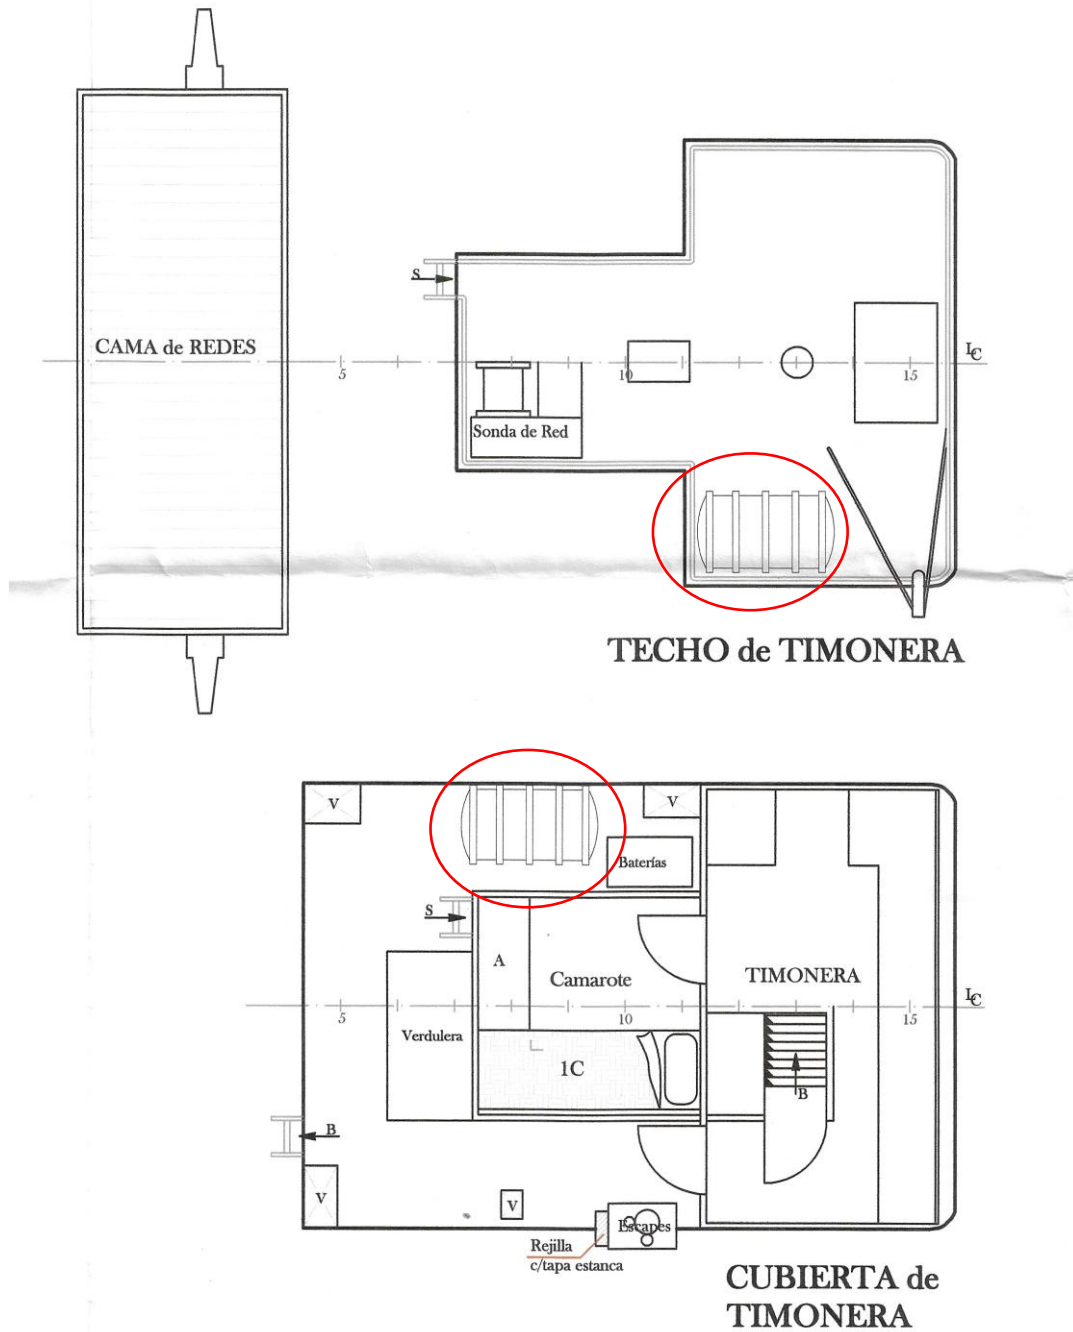
Figura 5. Ubicación de las balsas salvavidas. En el techo de la timonera sobre estribor y en la cubierta de la timonera sobre babor.

- ✓ En los últimos minutos el buque comenzó a escorarse de forma prominente a babor, hasta que se dio vuelta campana, la balsa de babor se hundió con el buque; no se pudo precisar si permaneció atada a su cuna o si el disparador hidrostático se activó y la balsa habría quedado atrapada.

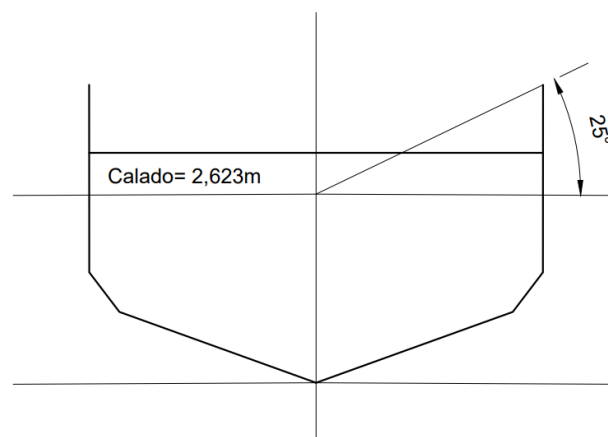
Figura 8. Ángulo de escora de contacto de la borda con el mar, condición de 100% de carga.

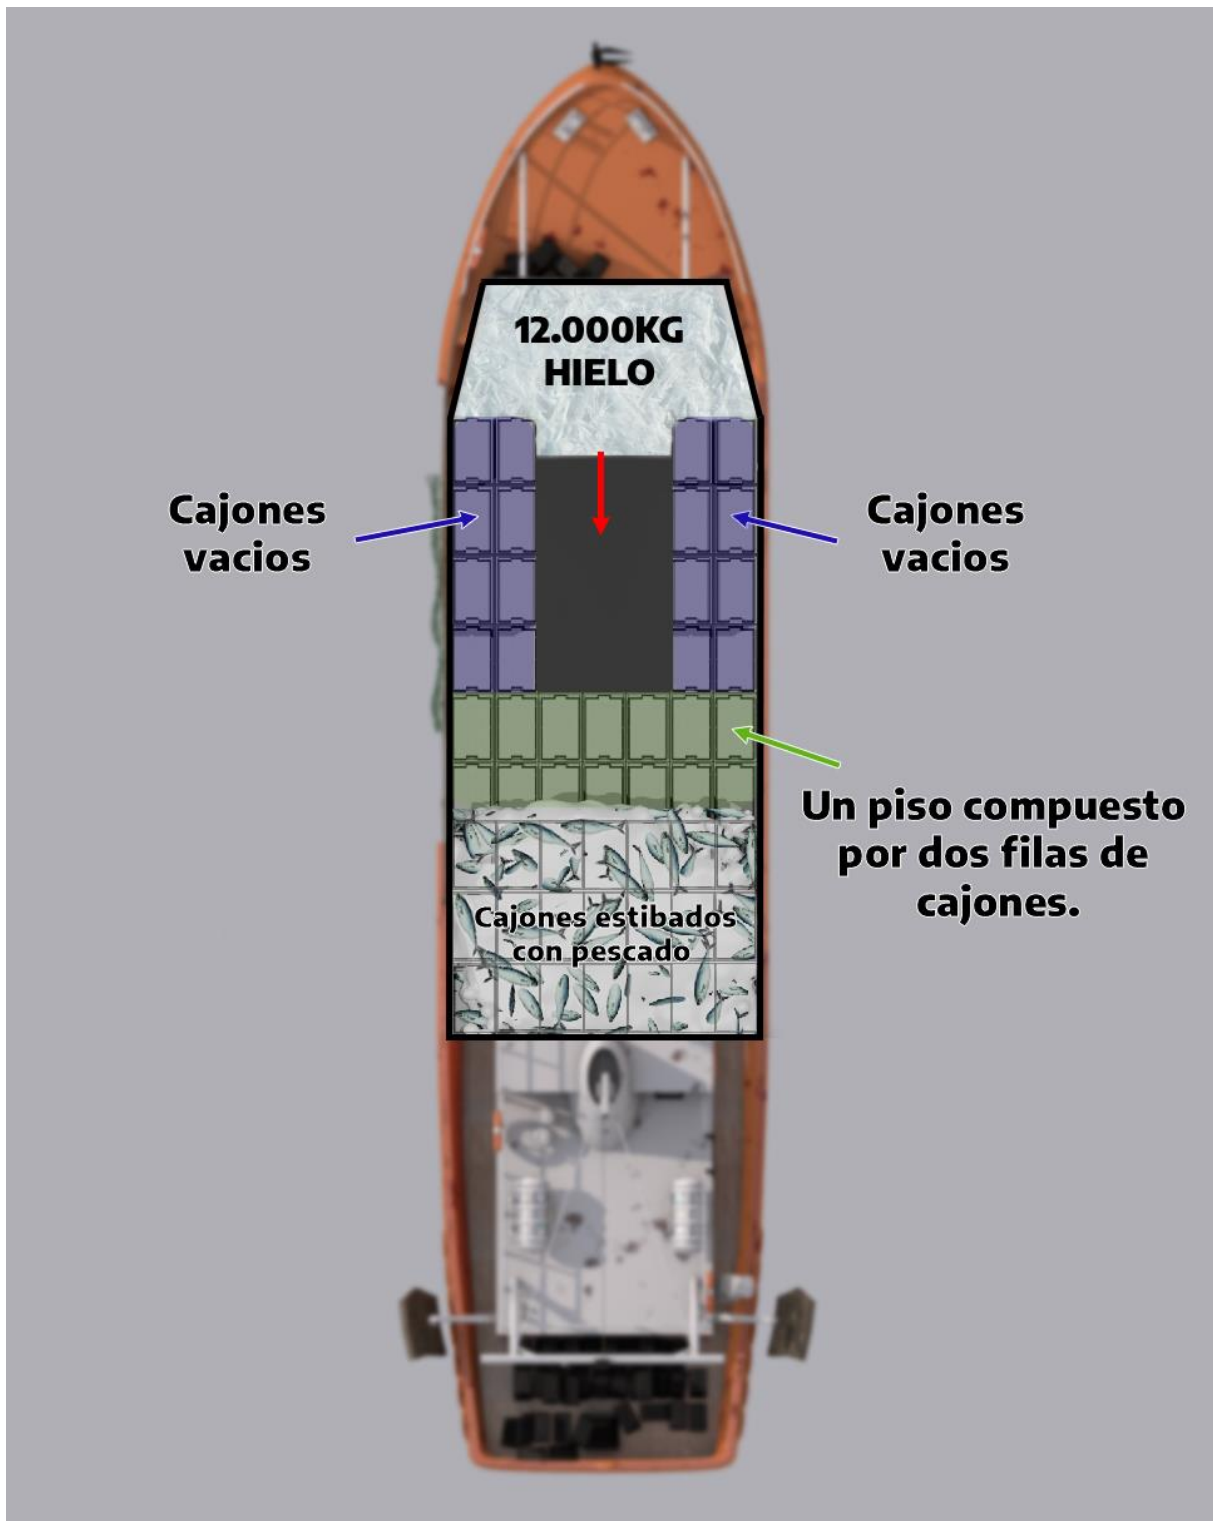
- ✓ Según lo indicado durante las entrevistas, antes de virar el último lance había dentro de la bodega entre 350 y 500 cajones cargados, todos correspondían al primer lance que totalizaban aproximadamente 16450 kg de captura. Estos estaban distribuidos contra el mamparo de popa en todo el ancho de la manga y hasta el cielo de la bodega. Seguido de ellos, había dos filas de cajones vacíos apilados a modo de piso y a continuación se encontraban aproximadamente 800 cajones vacíos que estaban listos para ser utilizados. Por último, en el sector de la proa, estaba estibado el hielo en una cantidad aproximada de 12 t.

Figura 9. Representación ilustrativa de la estiba en bodega al momento del suceso acorde lo recabado durante las entrevistas.

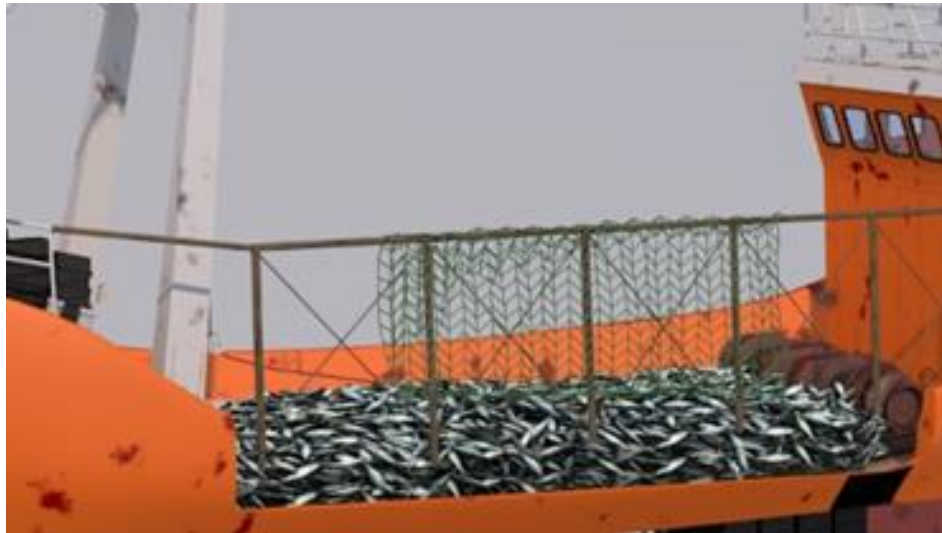
- ✓ Previo a la vuelta campana, se observó que, de la captura del último lance, estimada en total de alrededor de 22.000 kg, había 16.000 kg sobre la cubierta principal, distribuidas de forma pareja formando una estiba de aproximadamente 1 m de alto, que sobrepasaba las divisiones de madera que eran de 0,70 m de alto. Estas divisiones amovibles subdividían la cubierta principal con el propósito de contener y evitar el corrimiento de la captura.

- ✓ Se indicó que esa cantidad de pescado sobre la cubierta no era lo habitual, y se agregó, que la última bolsa desencadenó un desplazamiento de la captura sobre cubierta, la cual llegó hasta las bocas de tormenta, pero sin descargar el pescado al agua.

Figura 10. Representación ilustrativa de la captura sobre cubierta al momento inmediatamente previo al accidente, acorde con lo recabado durante las entrevistas.

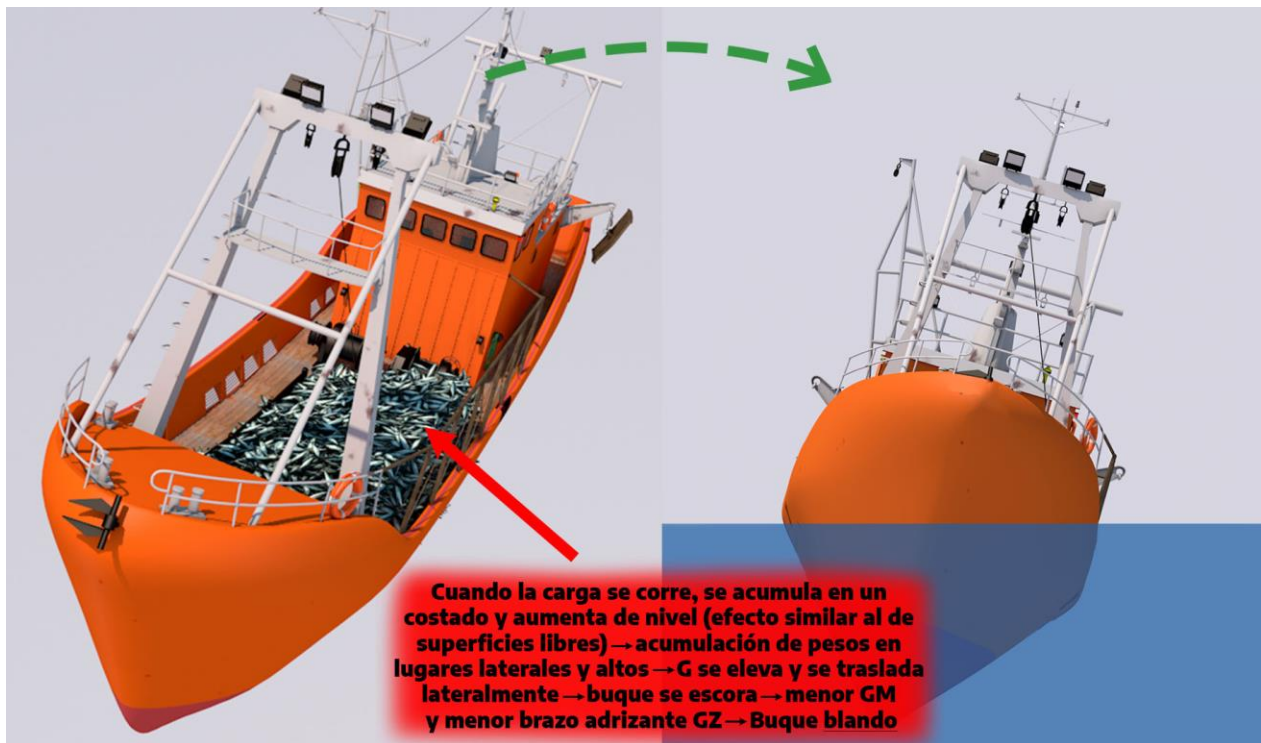
La escora producida por un corrimiento de un peso en el interior del buque disminuirá la estabilidad, dado que el G se trasladará de forma proporcional en el mismo sentido de la escora y, por ende, la distancia GZ disminuirá.

Figura 16. Imágenes de la variación de G, GM y GZ por escora debido a corrimiento de pesos

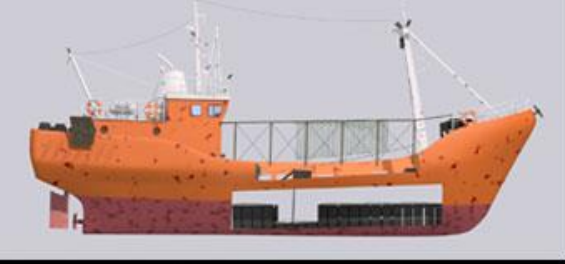
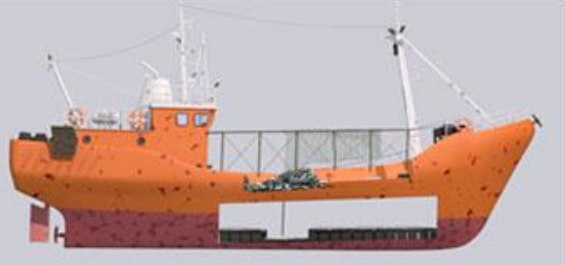
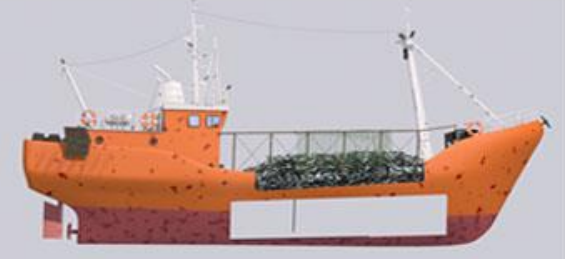
El Siempre San Salvador, en los momentos inmediatos y previos al suceso, tenía una carga parcial en el interior de la bodega (menor a un tercio), un peso considerable acumulado en cubierta (16 toneladas de captura aproximadamente), un peso suspendido por el izado de una bolsa y, además, experimentó un corrimiento de carga hacia una de las bandas.

Captura en bodega Buque duro

Poca carga en bodega y captura en cubierta Incierto

Bodega vacía o con poca carga y carga considerable en cubierta Buque blando
