# **INFORME DE SEGURIDAD OPERACIONAL ABREVIADO de Sucesos Marítimos, Fluviales y Lacustres**

**Accidente, incendio de la Lancha Motor Río Carabelas (Mat. 01645) en Arroyo Caraguatá a 150 metros del Canal Arias, Delta del Tigre, Provincia de Buenos Aires**

**Fecha y hora del suceso: 16/09/2021 aproximadamente a las 19:50 (UTC-3)**

**EX-2021-88451236-APN-JST#MTR**

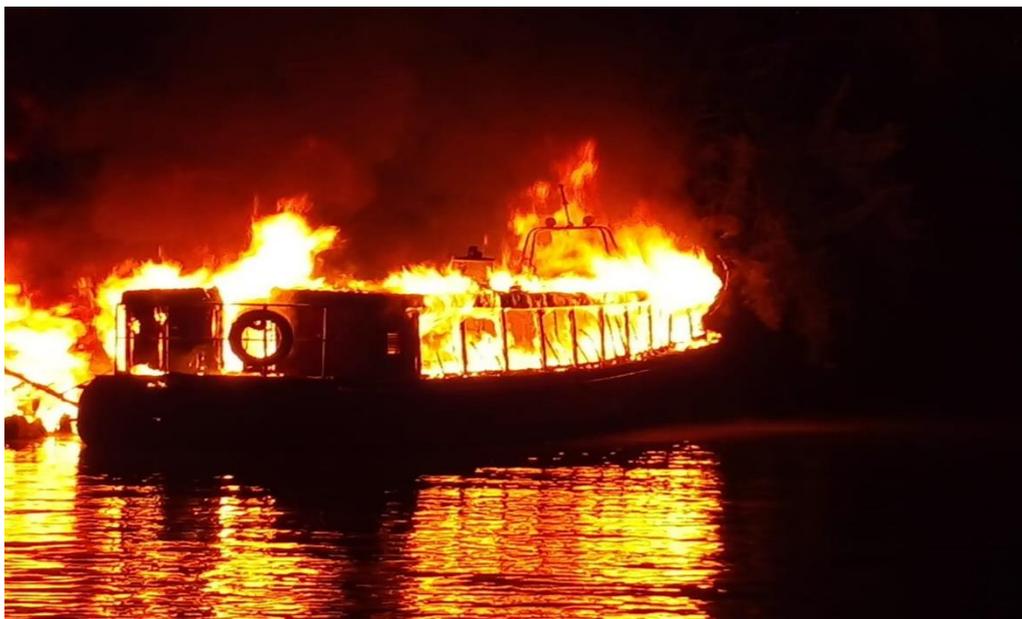
Se produjo la destrucción total de la superestructura, el motor principal y la instalación eléctrica de la lancha, también se produjeron daños graves en el casco, sin perjudicar su flotabilidad. No se reportaron daños ambientales.

Figura 3. Lancha Río Carabelas, vista por la aleta de estribor

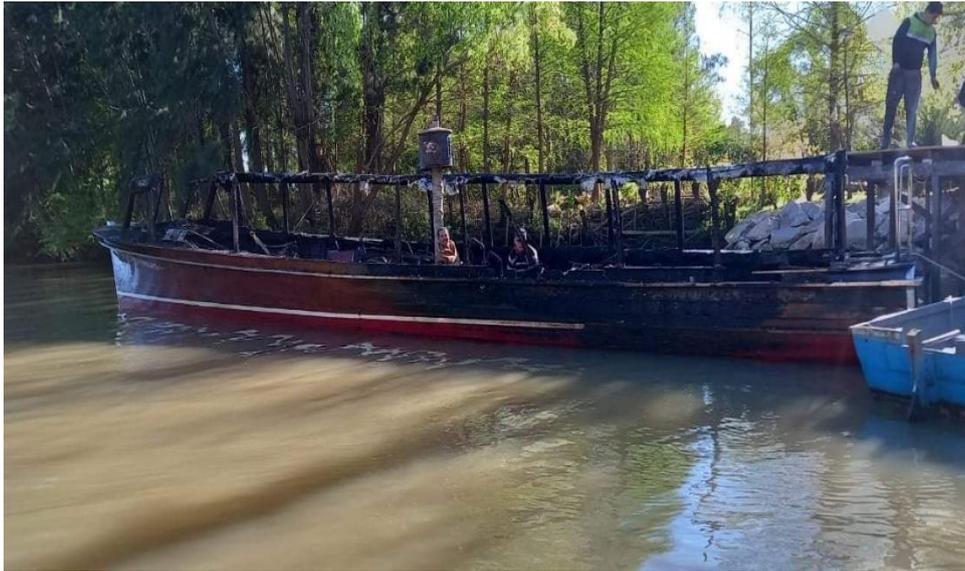
Figura 4. Daños de la lancha. Vista de babor

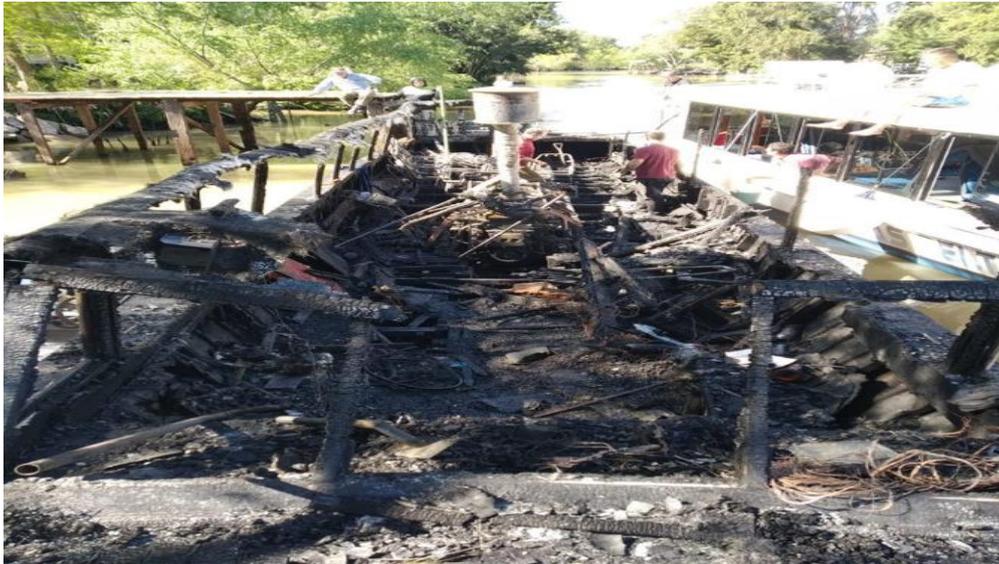
Figura 5. Daños de la lancha. Vista de popa a proa

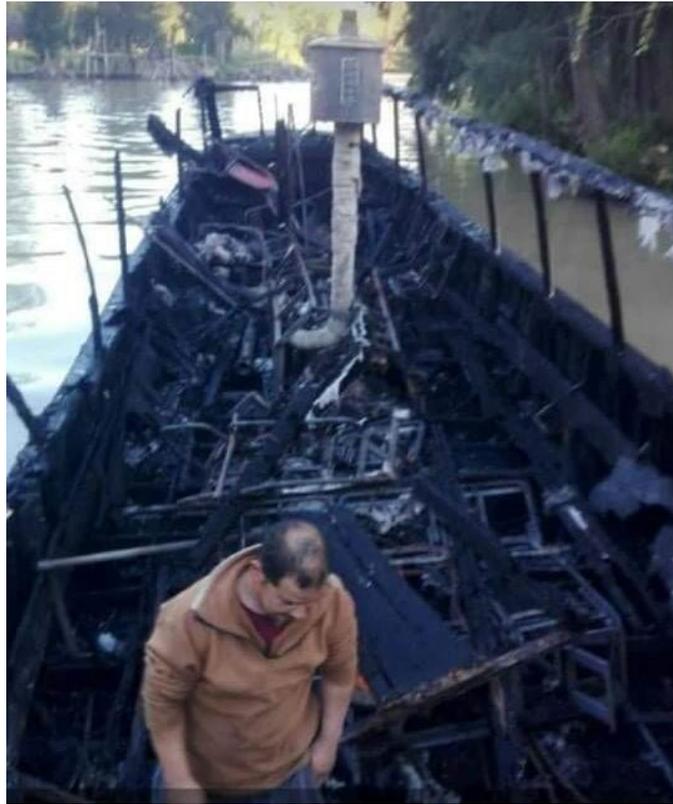
Figura 6. Daños de la lancha. Vista de popa.
