Informe de Seguridad Operacional

Suceso: Accidente muy grave

Resultado: Pérdida del buque por hundimiento

Título: Hundimiento B/R Rua II (matrícula 0443), km 3,300 del canal de acceso al Puerto de La Plata, Provincia de Buenos Aires

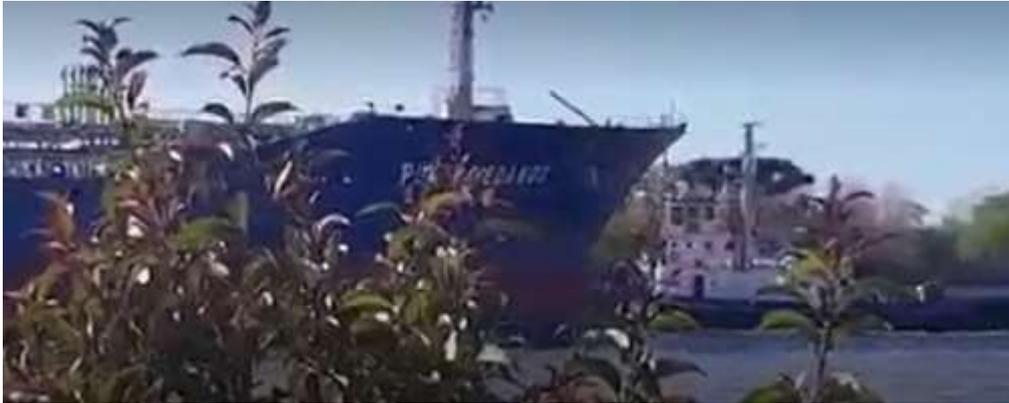
Hora	Registro
0825	<p>Durante la maniobra de toma de remolque, el B/R Rua II impactó con la proa del tanquero</p>

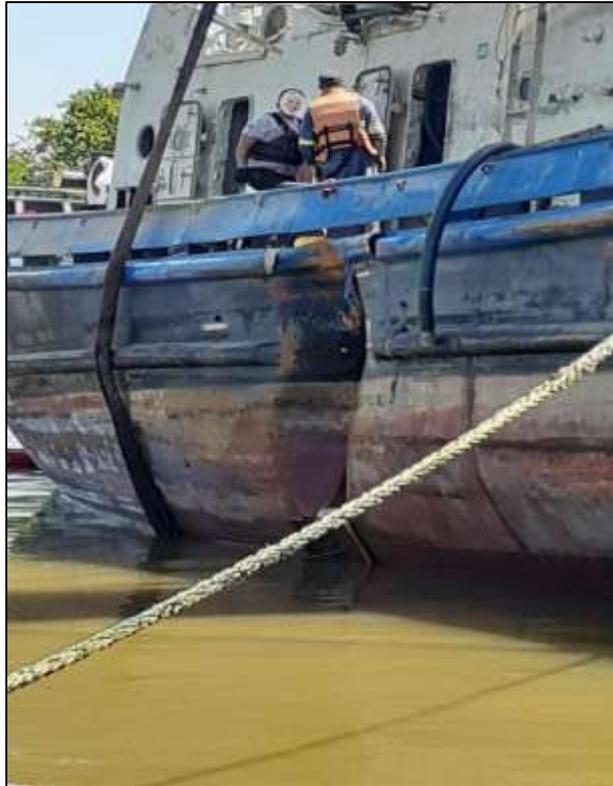
En el Rua II se produjo un rumbo en el casco sobre la banda de babor, a la altura de la sala de máquinas. Se extendía verticalmente desde la aleta anti rolo hasta el botazo de la cubierta principal; horizontalmente abarcaba entre las cuadernas N.º 7 y 10 desde el mamparo popel de sala de máquinas.

Por el rumbo en el casco se generó una entrada de agua generalizada que no pudo ser achicada por la tripulación, lo que desencadenó el hundimiento del remolcador. En el lugar del hundimiento se apreció una mancha de hidrocarburo; debido a eso, se activó el plan de contingencia perteneciente al Consorcio de Gestión del Puerto de La Plata. Según los datos recabados, el remolcador habría contado en su interior con 1300 L de aceite y 20.000 L de gasoil. Se designó una empresa de control de derrame (Clean Sea S.A.) para las tareas de prevención y contención de hidrocarburos.

Figura 19. Daños B/R Rua II. Fuente: material documental

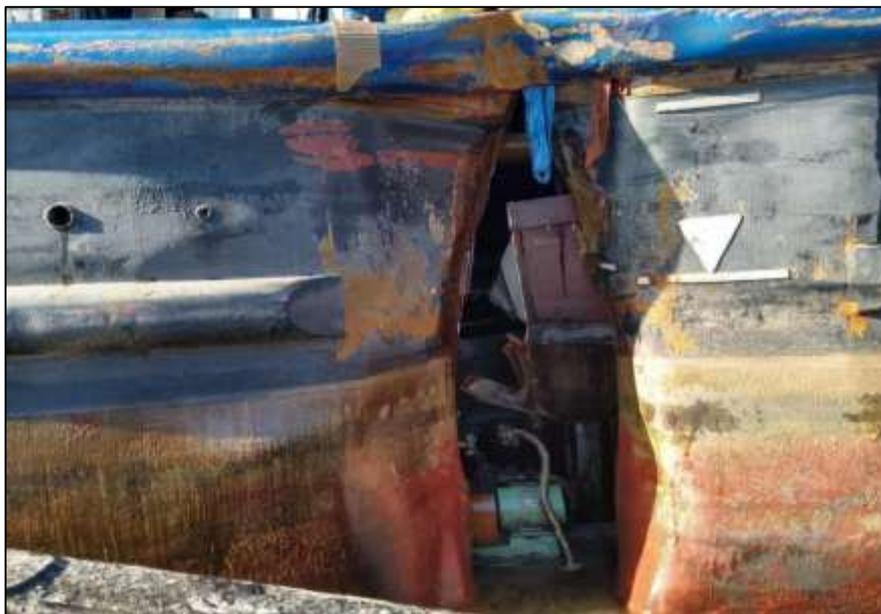
Figura 20. Detalle daños B/R Rua II. Fuente: material documental

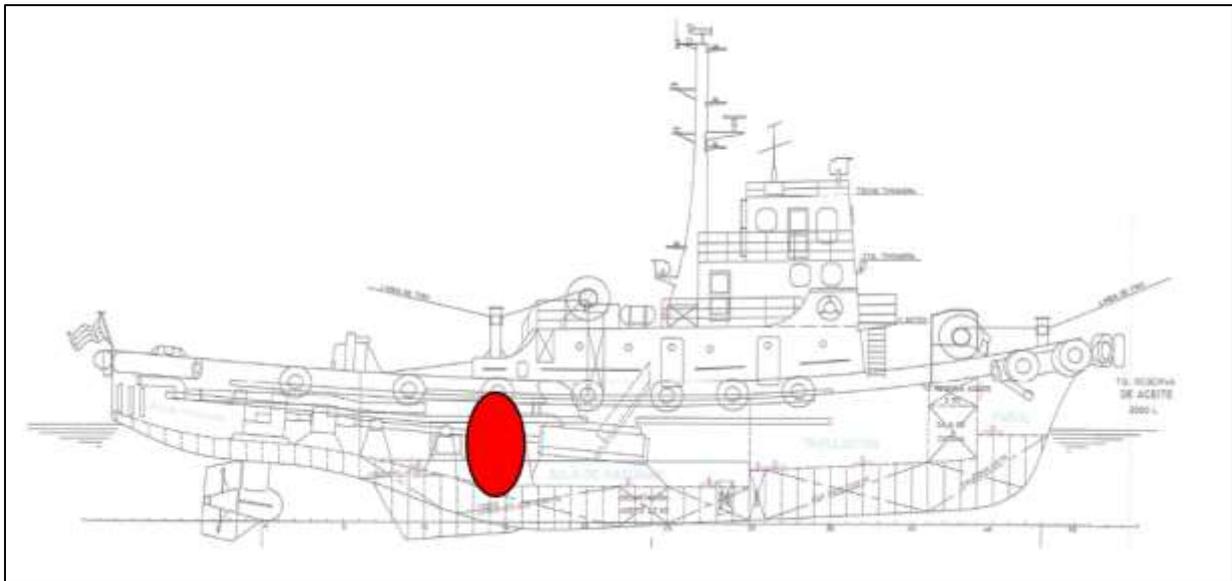
Figura 21. Se muestra altura aproximada del daño producido en banda de babor en el perfil del B/R Rúa II. Fuente: Plano arreglo general

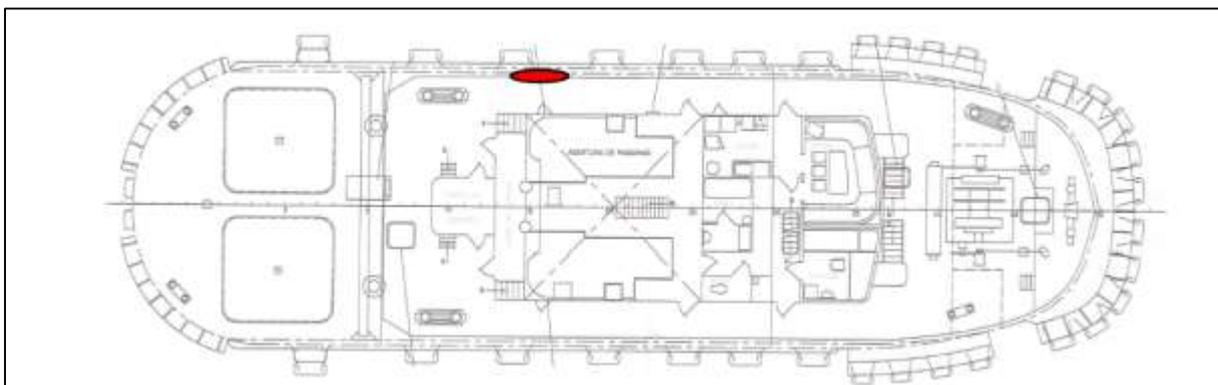
Figura 22. Se muestra posición aproximada del daño producido en banda de babor en la vista en planta del B/R Rúa II. Fuente: Plano arreglo general

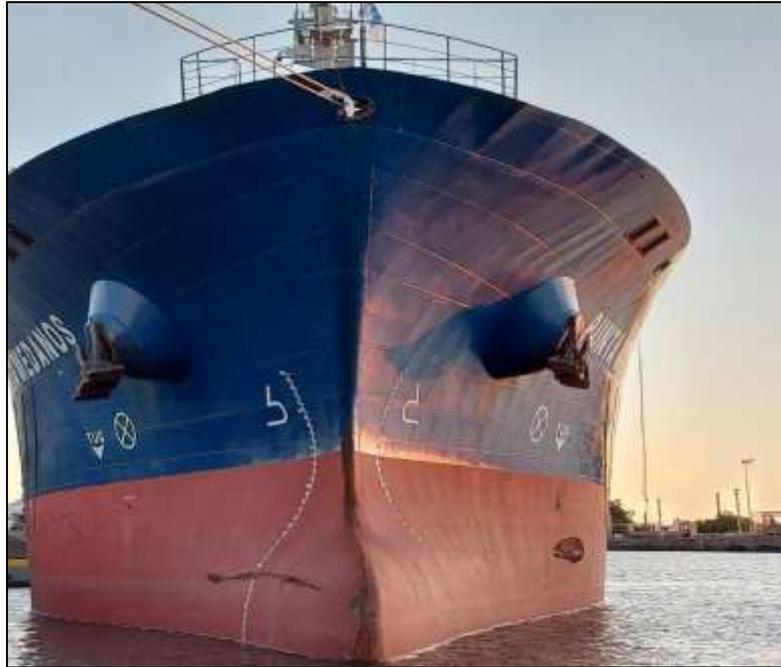
Respecto a los daños ocasionados en el B/T Punta Médanos, se pudo observar rozaduras en ambas bandas de la obra viva. En la banda de babor, entre las cuadernas 150 y 155, se registró una deformación del enchapado que no superaba un centímetro de profundidad.

Figura 23. Daños B/T Punta Médanos. Fuente: material documental

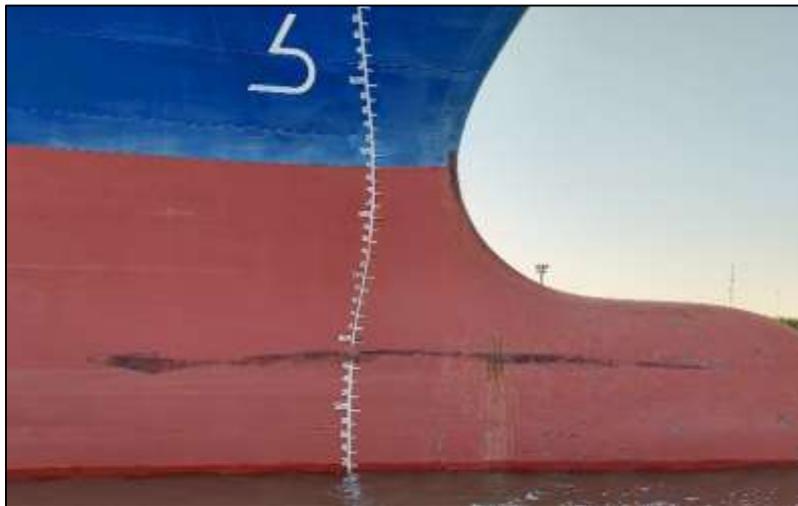
Figura 24. Daños banda estribor B/T Punta Médanos. Fuente: material documental

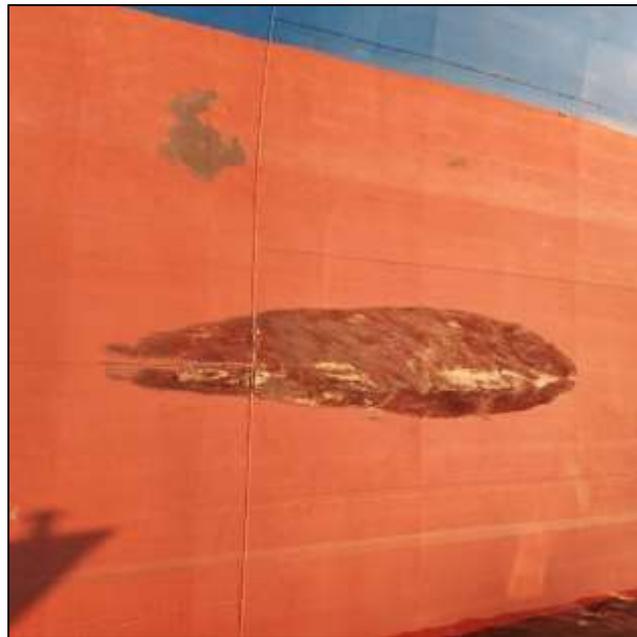
Figura 25. Daños banda babor B/T Punta Médanos. Fuente: material documental

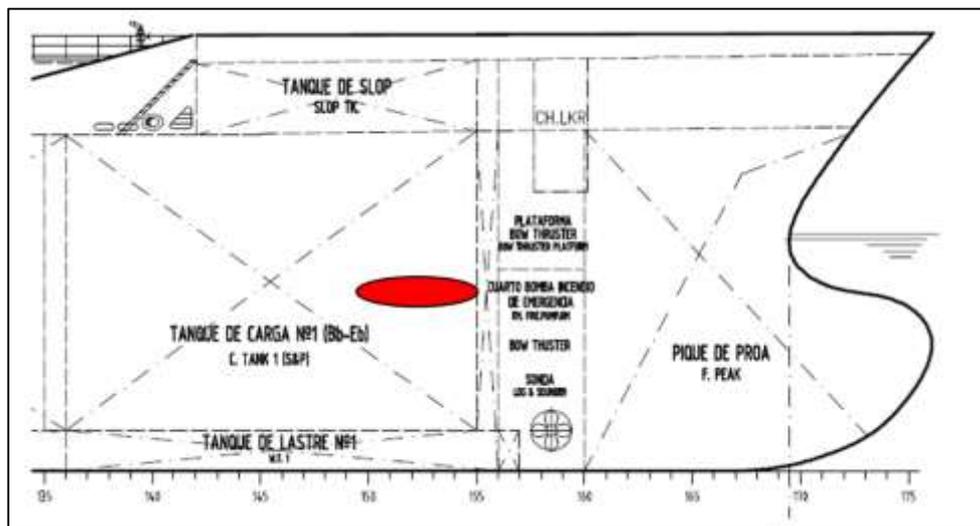
Figura 26. Se muestra altura aproximada del daño producido en banda de babor en el perfil del B/T Punta Médanos. Fuente: Plano de capacidades

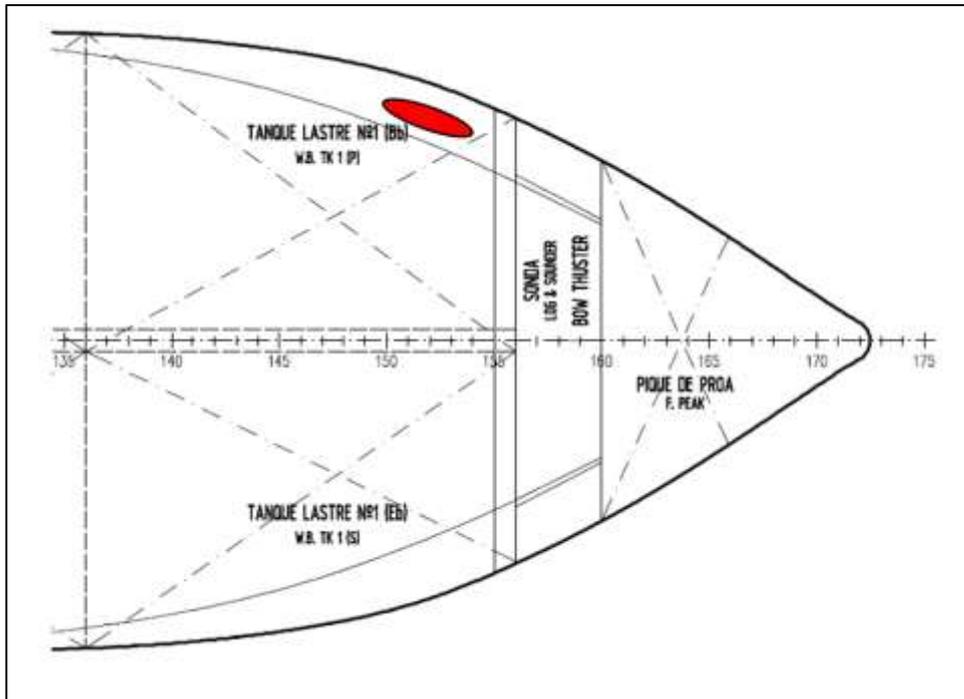
Figura 27. Se muestra posición aproximada del daño producido en banda de babor en la vista en planta del B/T Punta Médanos. Fuente: Plano de capacidades

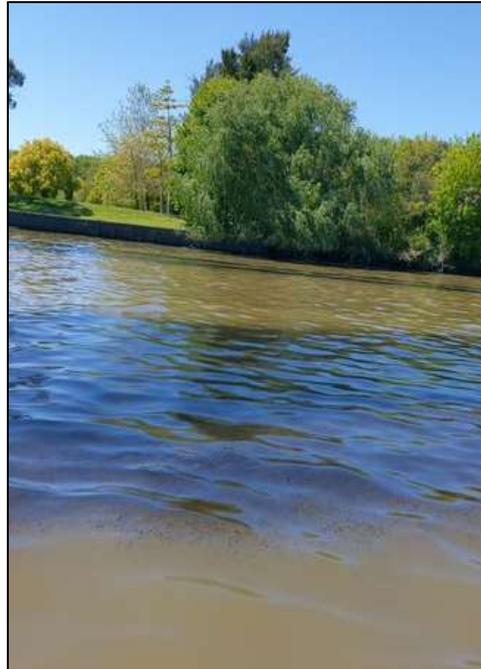
Figura 29. Mancha oleosa en la zona del hundimiento del buque remolcador Rua II. Fuente: material documental
