INFORME PRELIMINAR

Tipo de Suceso: Accidente Muy Grave.

Accidente: Naufragio B/P 7 DE AGOSTO (Mat. 03019)

Expediente: EX-2021- 109802174-APN-JST#MTR

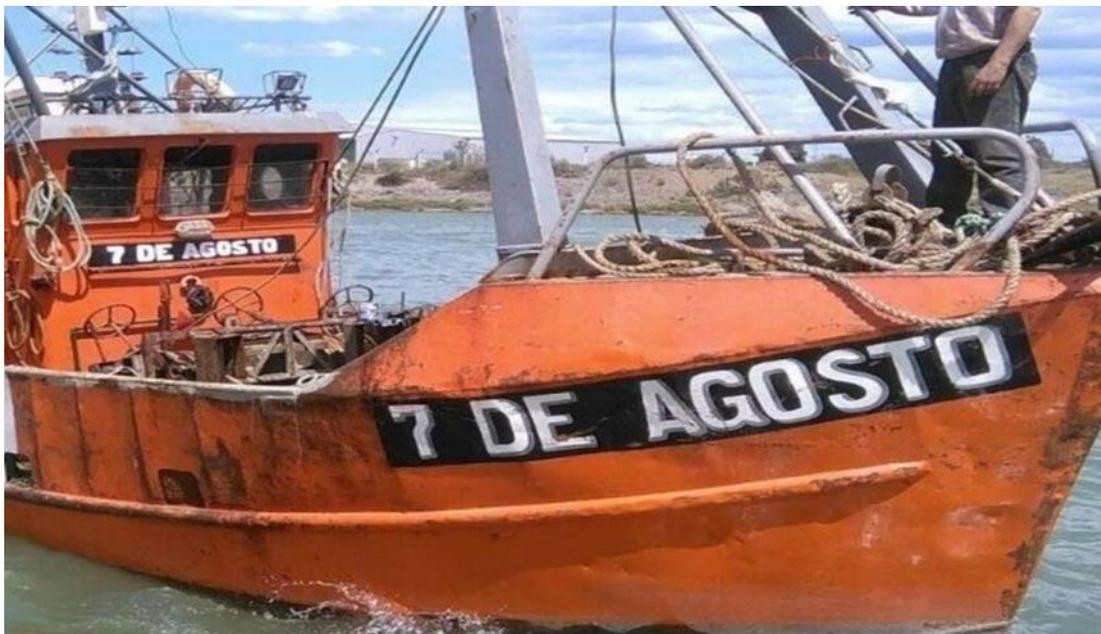
Figura:1 Buque pesquero 7 de Agosto visto por su amura de estribor.

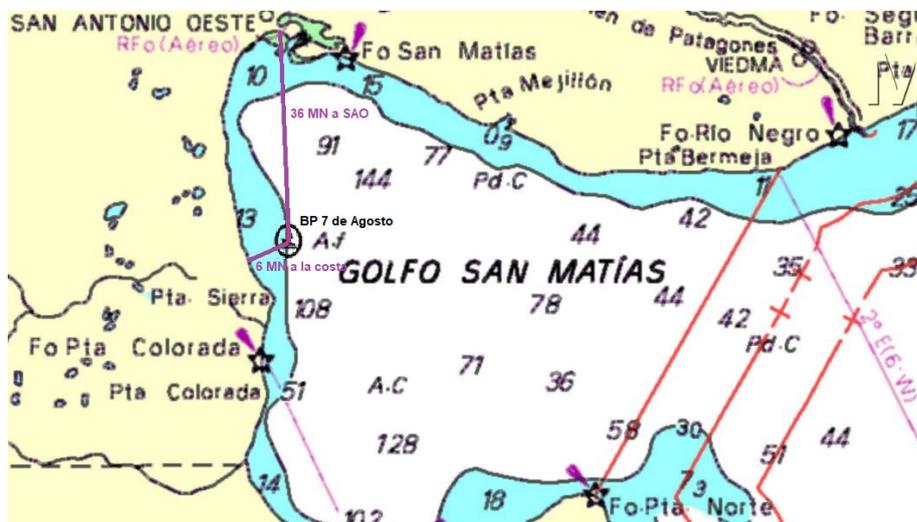
Figura 2: Zona del naufragio. Carta Náutica H-214. Aproximadamente 36 mn al Sur de SAO y 6 mn de la costa más cercana.

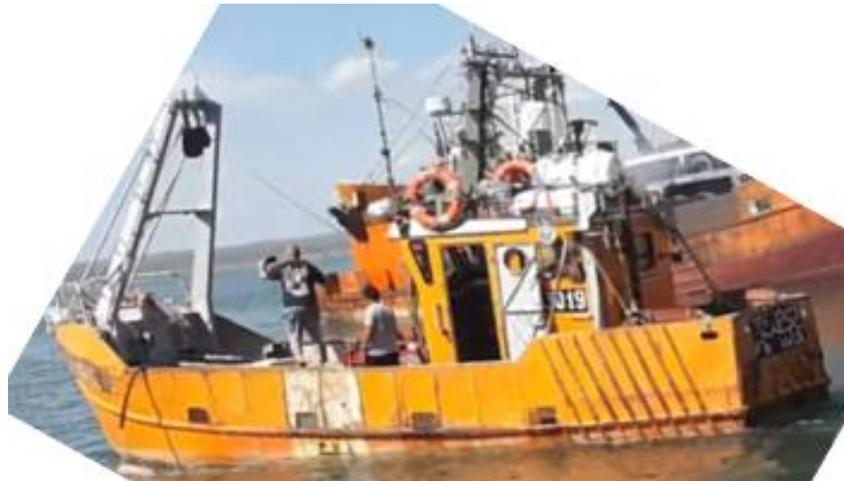
- ✓ Acorde lo señalado, el buque se movía con amplitud y desarrollaba una velocidad de 6 nudos, en momentos que redujo la máquina con el fin de corregir el rumbo y una ola del oeste desencadenó una amplia escora a babor embarcando agua sobre cubierta y casi inmediatamente se produjo la vuelta campana y su hundimiento por popa.

- ✓ Acorde a la información recolectada, el buque contaba con una red en la bodega, no poseía cajones ni hielo, tampoco los portones colgados en la popa ni captura en bodega o cubierta.

Figura 3: B/P 7 de agosto zarpando el 11 de noviembre de 2021.
