INFORME DE SEGURIDAD OPERACIONAL (ISO) ABREVIADO de Sucesos Marítimos, Fluviales y Lacustres

Expediente: EX-2021-119734966-APN-JST#MTR

Evento: Accidente. Incendio.

Nombre del buque: B/P Sumatra.

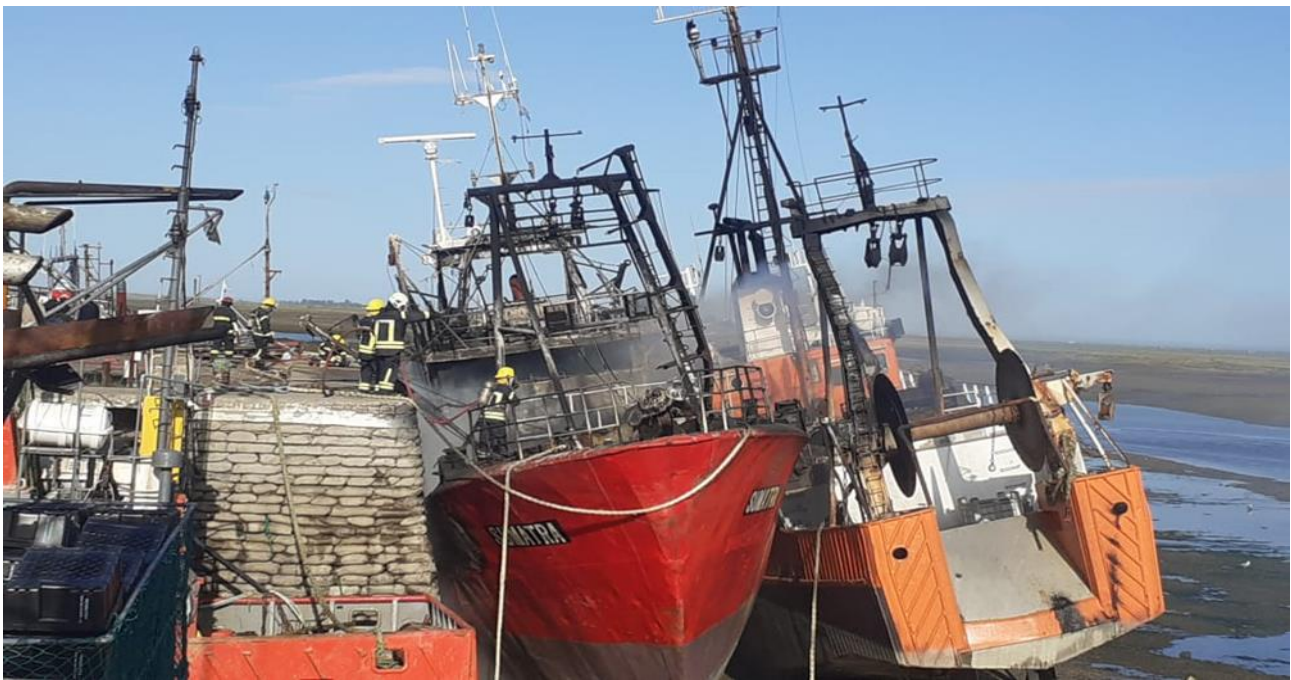
Figura 1. B/P Sumatra al momento del suceso. Visto por su proa. Se puede observar la ría sin agua.

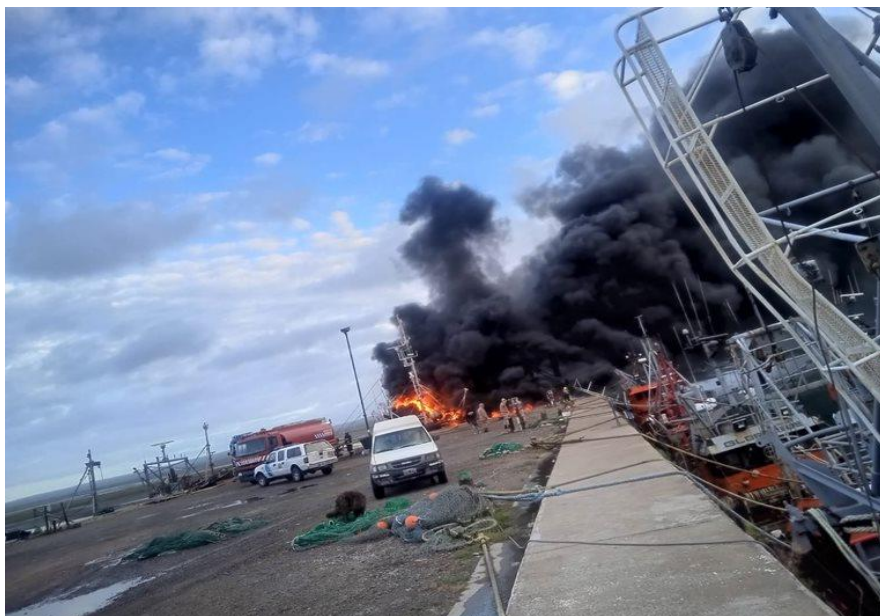
Figura 4. Imagen del incendio. Vista desde la cabecera de la dársena.

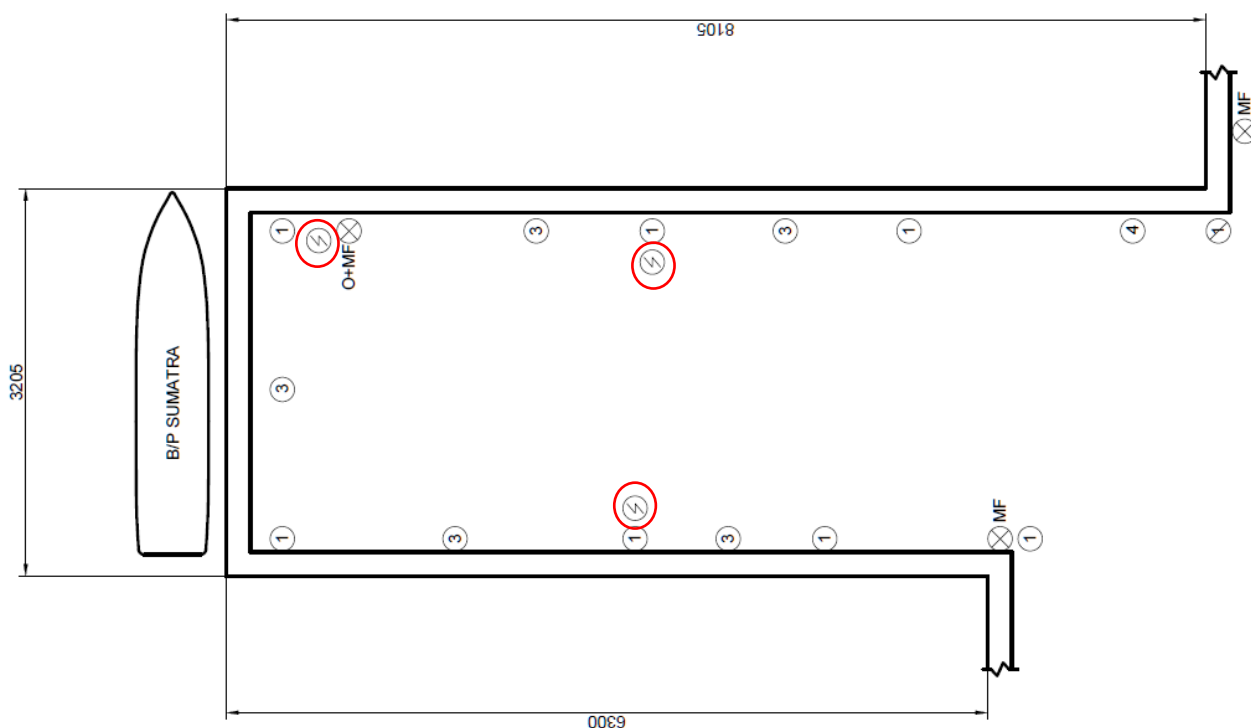
Figura 5. Croquis del muelle de SAO donde se ubicaba el B/P Sumatra. Se representa la situación previa a que el B/P Columbus amarrara en andana del Sumatra. Ver la figura 6 para las referencias.

Figura 6. Croquis de la bita⁴ y cuadro de referencias a la Figura 5. Se puede observar tres tomas eléctricas.

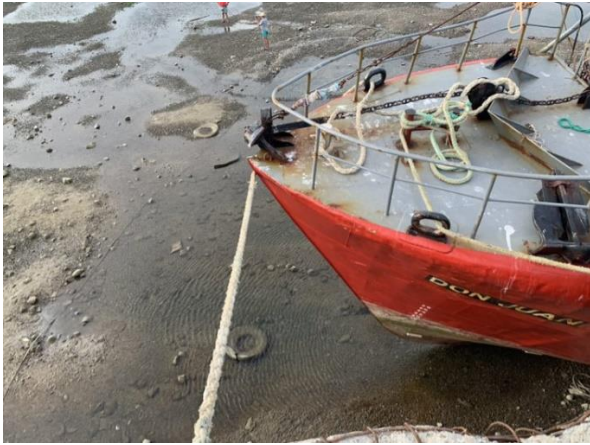
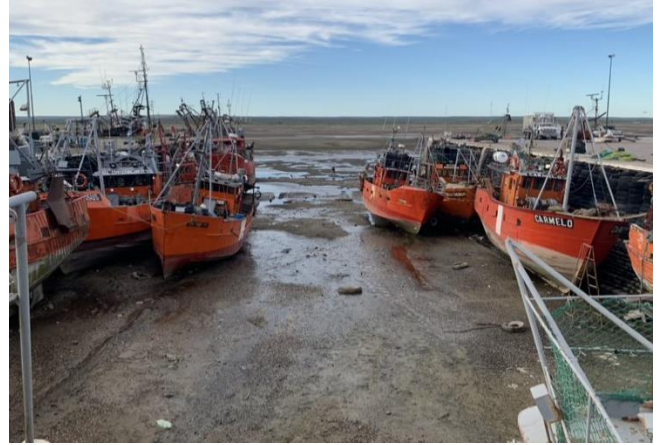
Figura 10. Buques amarrados en bajamar. Fondo predominantemente de arena y conchilla.

- ✓ El buque que estaba en andana del Sumatra, no pudo moverse para evitar la propagación del incendio, dado que no estaba a flote por efecto de la bajamar⁵.

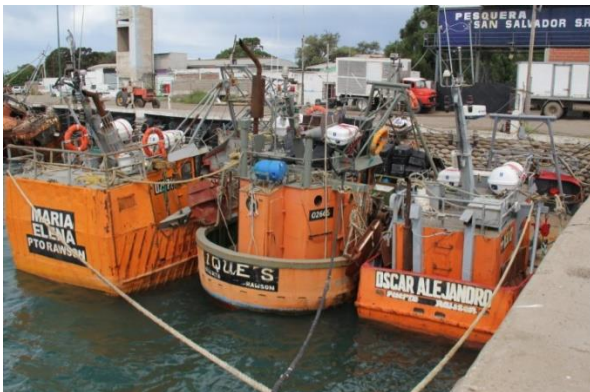
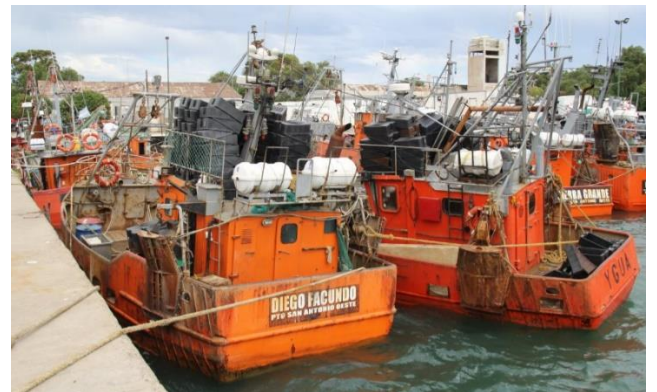
Figura 11. Buques amarrados en andana. Se observan un buque a muelle y dos andanas a su costado.

- ✓ La disposición de los buques amarrados, que atracan en andana uno de otros, los va alejando del frente de atraque del muelle. Por lo tanto, teniendo en cuenta la imposibilidad de usar las bombas de incendio de los buques durante la bajamar, los incendios tendrían que poder combatirse exclusivamente con líneas de manguera desde el muelle: a mayor distanciamiento del mismo, es necesario contar con mayor presión de agua para alcanzar dicha posición.

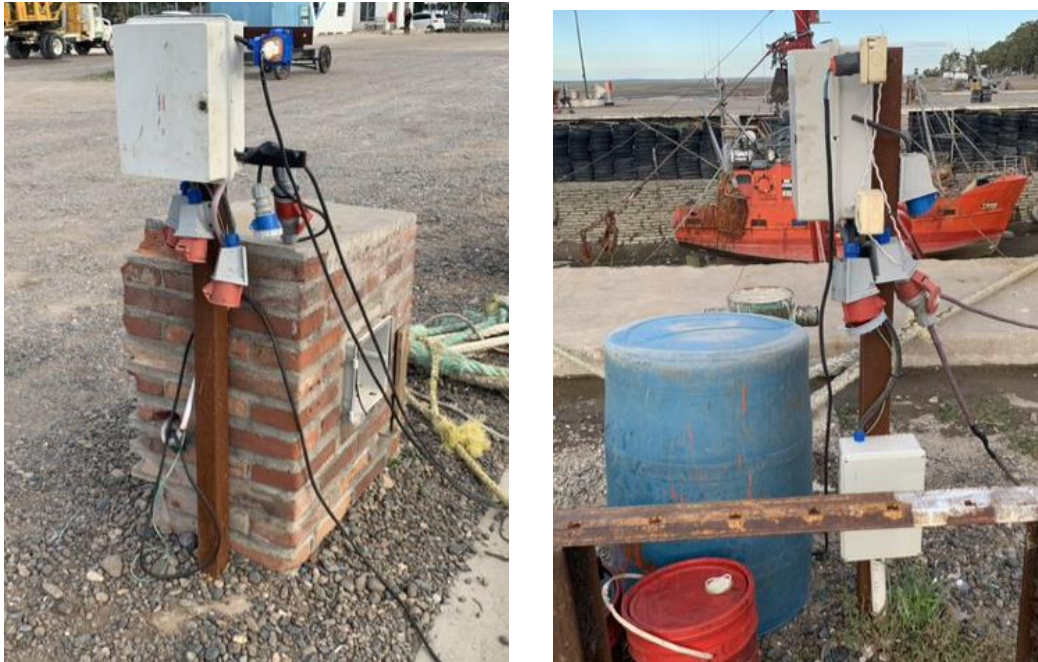
Figura 13. Toma eléctrica de tierra para suministro de energía a buques.

- ✓ Los cables de las tomas eléctricas quedan tendidos a la intemperie entre la toma eléctrica del muelle hasta el buque, pasando por zonas de tránsito y en posible contacto con materiales combustibles, tales como las defensas neumáticas del muelle. La gran amplitud de marea adiciona el riesgo de extender el cable hasta el punto de que puede cortarlo o pelarlo en alguna parte que se encuentre débil o defectuoso, incrementando el riesgo de producirse un cortocircuito o la electrocución de alguien que entre en contacto.

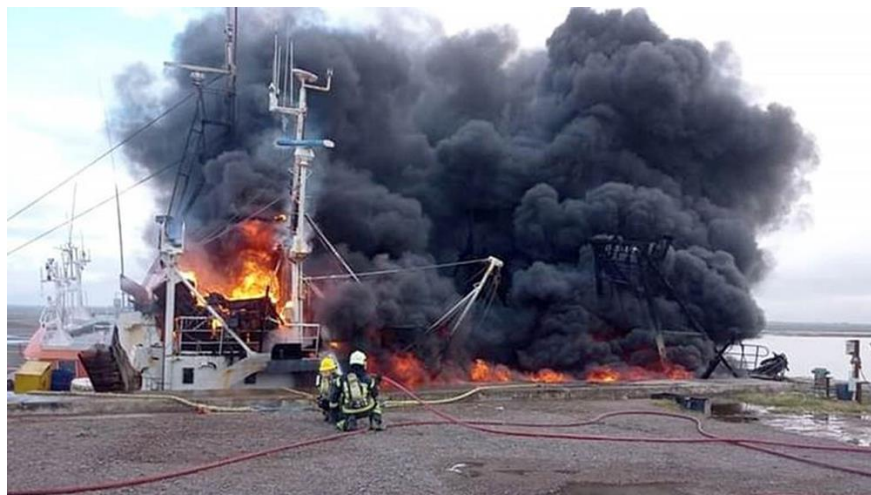
Figura 16. B/P Sumatra visto por su banda de estribor. Bomberos combatiendo el incendio.

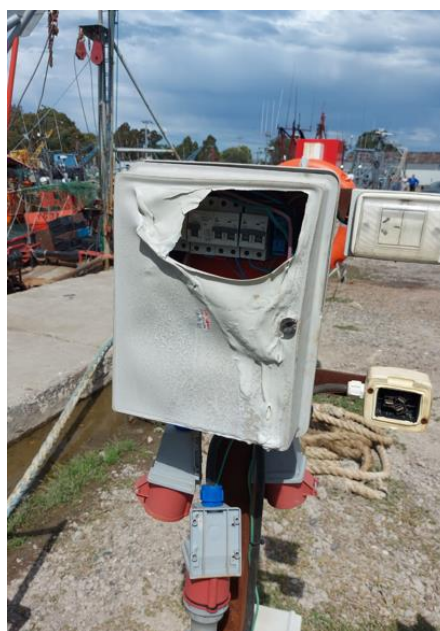
Figura 17. Toma eléctrica a la que el B/P Sumatra estaba conectado el día del incendio. Tapa derretida por efecto del incendio.

- ✓ El cable eléctrico que alimentaba de energía al Sumatra poseía un empalme entre tramos del cable sin fichas macho/hembra. Esta unión estaba cubierta con cinta aisladora.

De acuerdo con el material accedido en la investigación, con alto grado de probabilidad, el incendio se habría iniciado en el sector del muelle por un cortocircuito en el cable que se utilizó para la alimentación eléctrica del B/P Sumatra a través de su conexión a la toma eléctrica del muelle.

De acuerdo con la información recabada en la investigación, el incendio se habría desencadenado a partir de una conexión eléctrica defectuosa que vinculaba la toma de energía del muelle con el buque pesquero Sumatra.

- ✓ El empleo de conexiones eléctricas que minimicen los riesgos de cortocircuito, electrocución e incendio en cualquier condición de marea y para todos los buques amarrados, tanto a muelle como para los amarrados en andana.

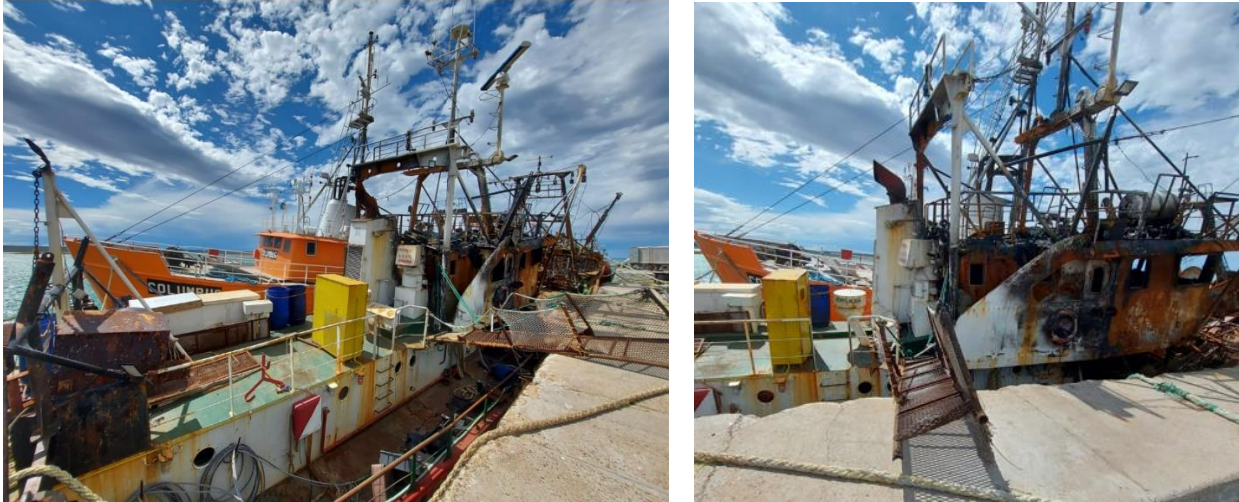
La embarcación presentó daños en el puente, los sollados, el comedor, la cubierta, el sector de guinche, las redes de pesca, los cajones y la cinta transportadora. En menor medida, también resultaron dañados el frente de atraque del muelle y el buque pesquero Columbus que se encontraba en andana del Sumatra.

Figura 18. Imágenes del B/P Sumatra por su banda de estribor posterior al incendio.

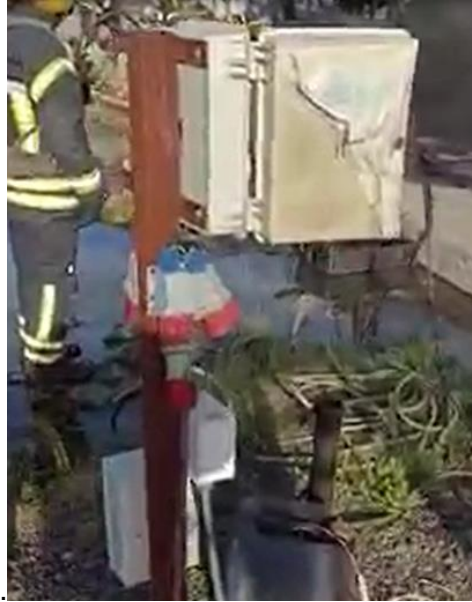
Figura 19. Toma eléctrica de tierra el día del accidente. Se observa derretimiento de la tapa plástica.
