INFORME PRELIMINAR

Tipo de Suceso: Accidente Muy Grave.

Accidente: Naufragio B/P DON TOMASSO (Mat. 02310)

Fecha: 11 de diciembre de 2021

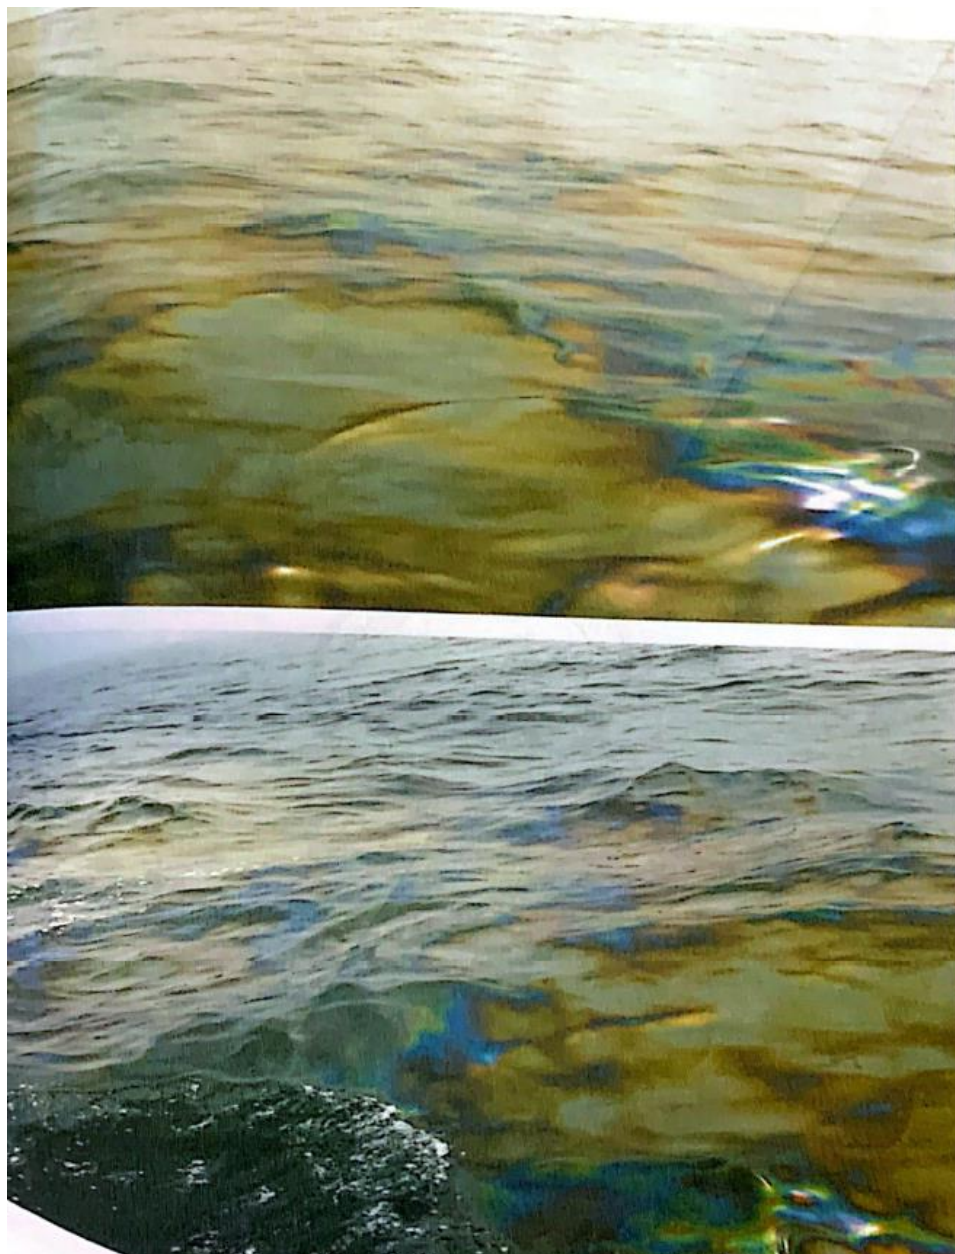
Se produjo la pérdida total del buque por hundimiento. Desde la embarcación Yemanjá (Mat.02678-M) divisaron la existencia de una mancha oleosa de aproximadamente 300 m² (10 m por 30 m) en lat: 43°29'001 S lon: 064° 55'53 O la cual se presume provendría del buque Don Tomasso.

Figura 3 y 4. Mancha de hidrocarburo

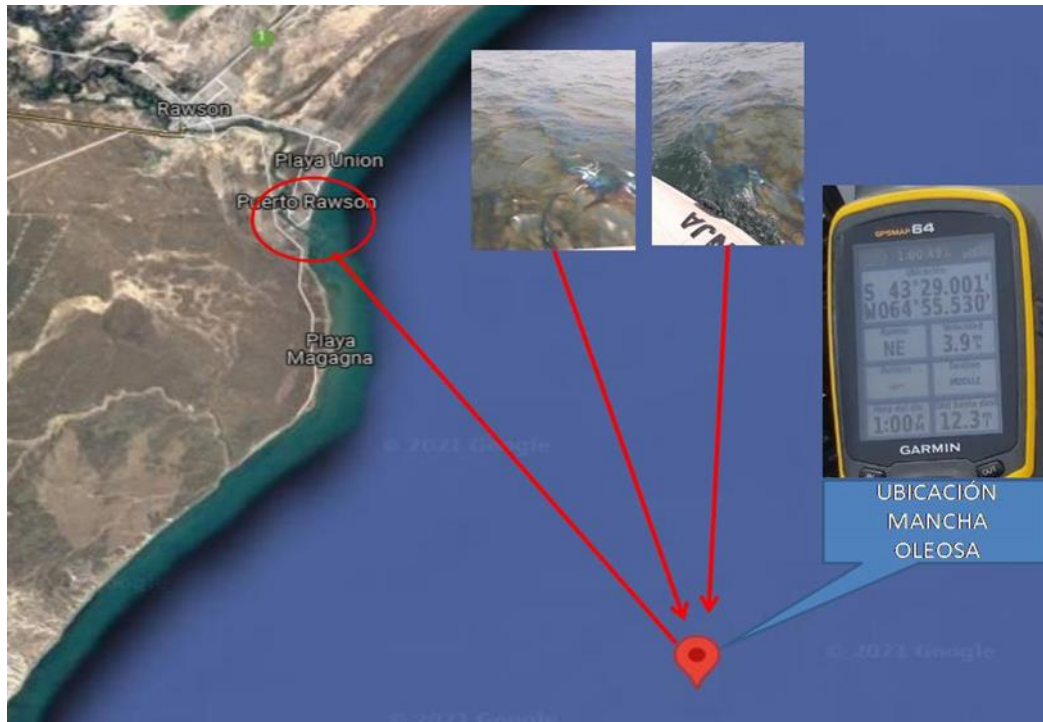
Figura 5: Ubicación de la mancha oleosa.

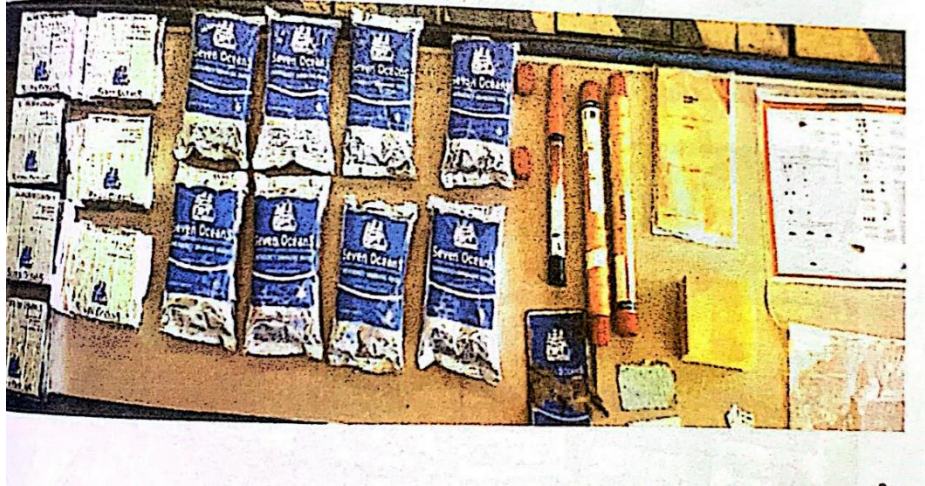
- ✓ Cuando se izó el último lance había langostino sobre la cubierta.
- ✓ Cuando se viró la bolsa por la banda de estribor la pasteca de izado se trabó dejando la bolsa suspendida y la embarcación empezó a escorarse hacia estribor. Se intentó hacer un corte a la bolsa (sangría) a fin de descargarla pero esto no pudo ser realizado, el buque continuó escorándose hacia estribor, dio vuelta campana y se hundió.
- ✓ Se encontró una inconsistencia en las fechas de vencimiento de 7 raciones alimenticias y 5 bengalas de mano rojas de una de las balsas salvavidas, dichos elementos estaban vencidos al contrario de lo indicado en el certificado de la balsa en el cual figuraban vigentes.

Figura 6: Raciones alimenticia y bengalas de mano.
