INFORME PRELIMINAR

Accidente: Incendio lancha motor El León VI (Mat. 0841)

Lugar: Canal Honda, Delta del Paraná, Tigre, Provincia de Buenos Aires

Expediente: EX-2021-00305511-APN-JST#MTR

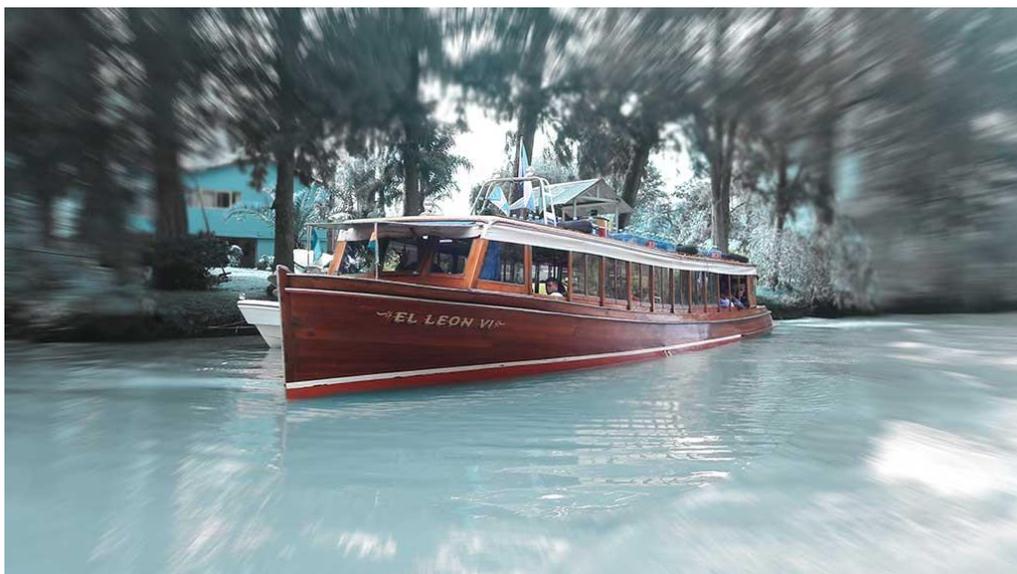
Figura 1. Vista de la embarcación por su amura de babor

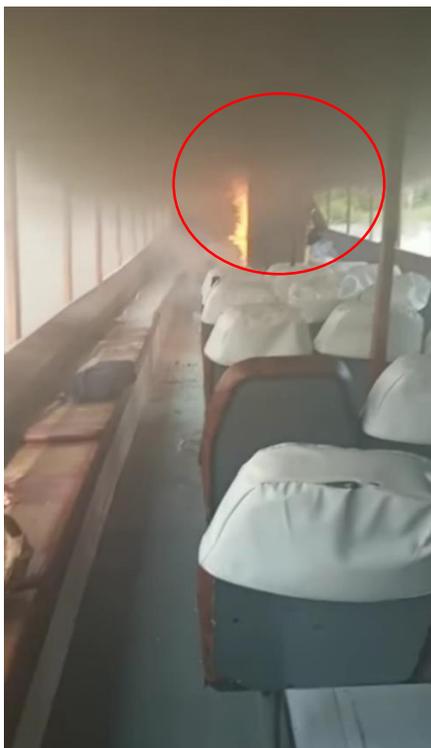
- ✓ Ventanales rotos, en ambas bandas.
- ✓ Bao y cielo del casillaje deteriorados.
- ✓ Sistema de iluminación principal dañado por el foco ígneo sobre crujía.
- ✓ Protección de madera del sistema de exhaustación.

Figura 3. Foto del interior de la lancha vista desde popa hacia proa. Notar las llamas en el recubrimiento de madera del sistema de exhaustación.

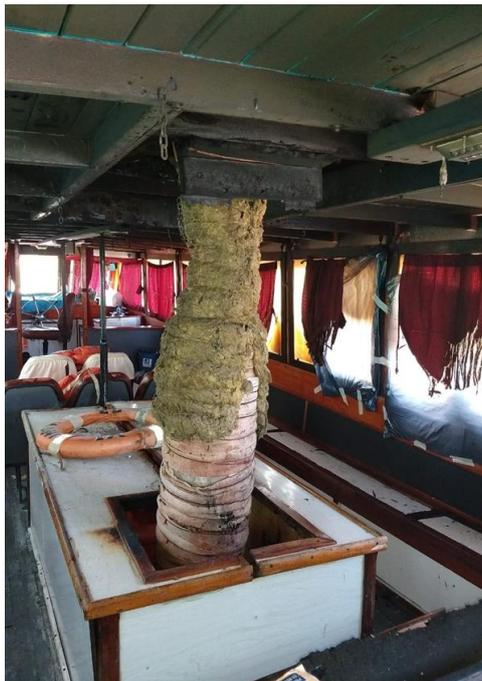
Figura 4. Foto del interior de la lancha, sistema de exhaustación. Notar la ausencia del recubrimiento de madera.

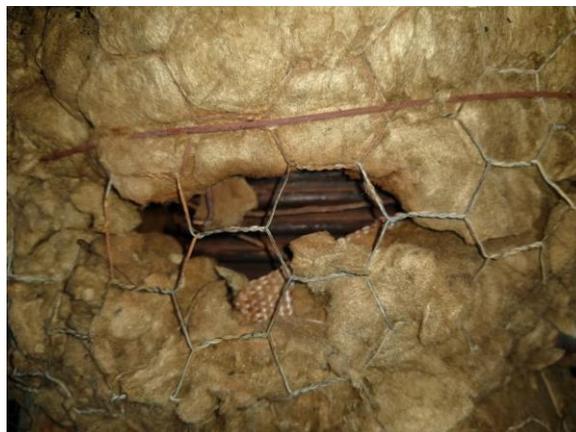
Figura 5. Detalle faltantes de aislación térmica del sistema de exhaustación.

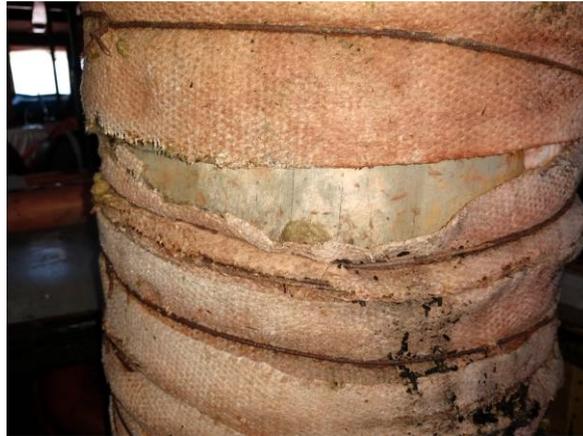
Figura 6. Detalle faltantes de aislación térmica del sistema de exhaustación.

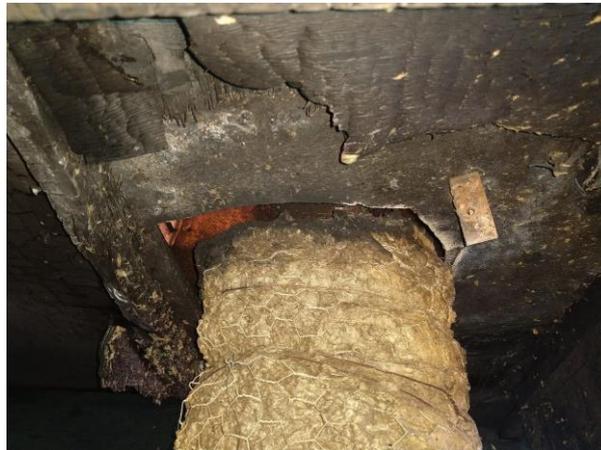
Figura 7. Intersección cielo y sistema de exhaustación.

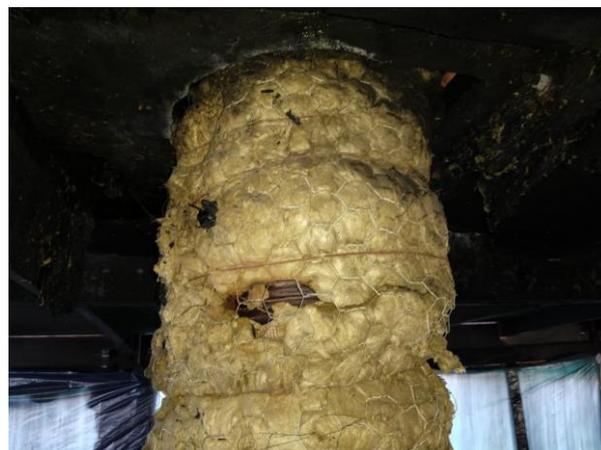
Figura 8. Intersección cielo y sistema de exhaustación.

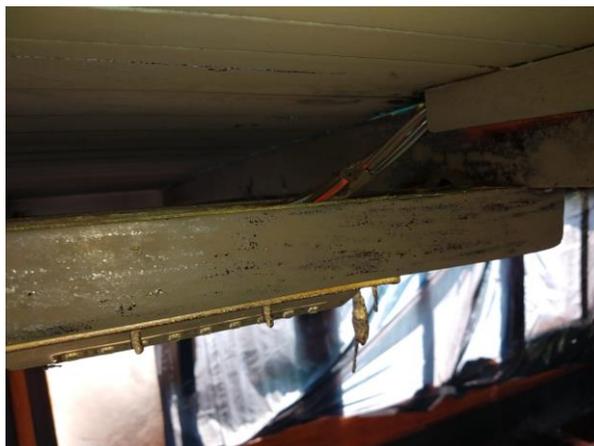
Figura 9. Daños en luminarias, sector medio de la lancha.

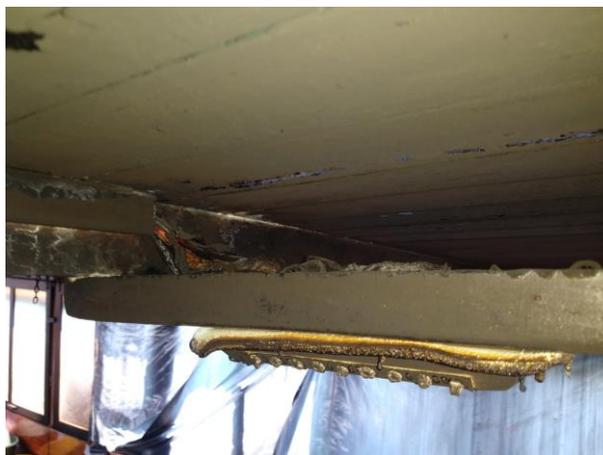
Figura 10. Daños en cableado principal de iluminación, sector medio de la lancha.

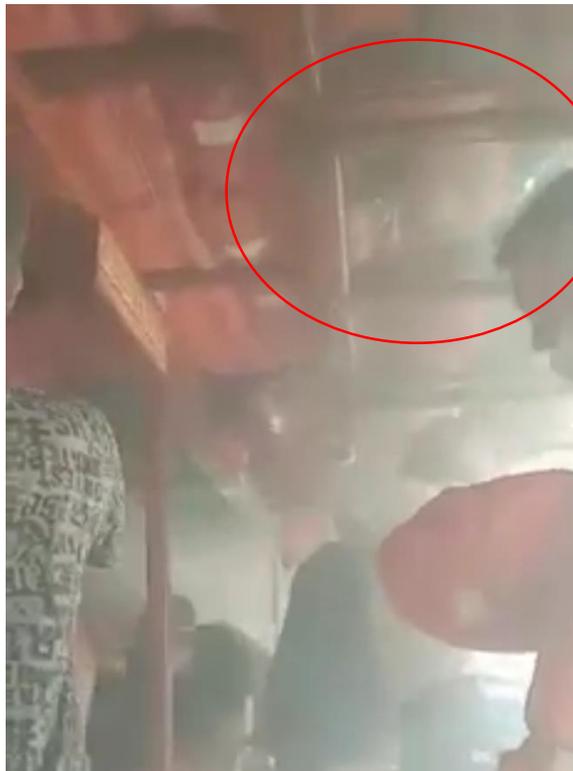
⁵ Los chalecos salvavidas se encuentran en el techo de la embarcación en un espacio que queda parcialmente bloqueado cuando las ventanas están abiertas.

Figura 11. Imagen de la ubicación de los salvavidas el día del incendio. Notar que las ventanas abiertas obstaculizan el acceso rápido a los chalecos.

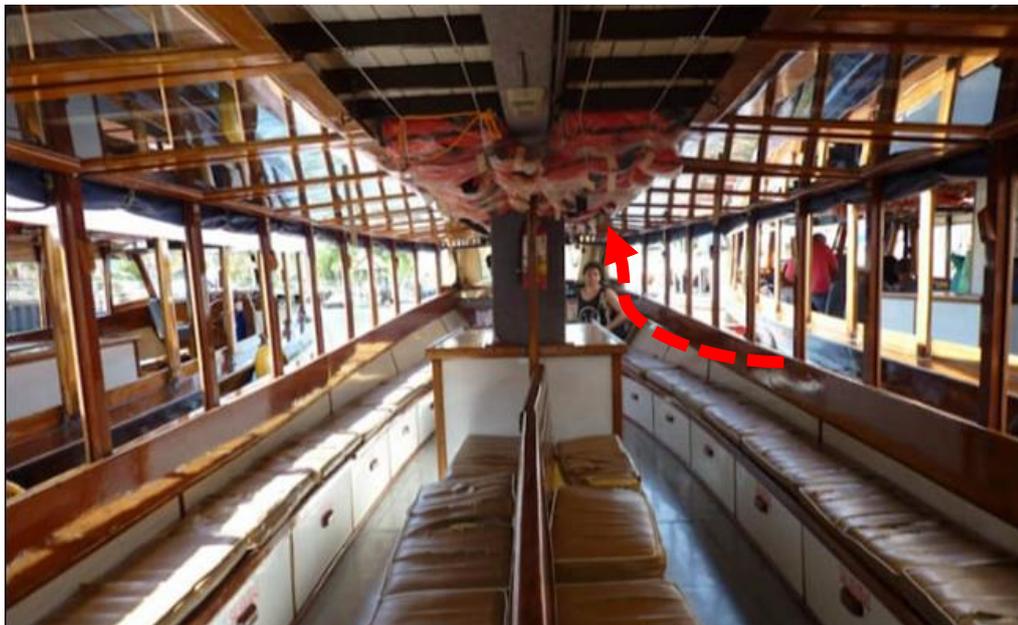
Figura 12. Imagen de la ubicación de los salvavidas en condiciones normales. Nótese que las ventanas al abrirse impiden el acceso a algunos salvavidas.

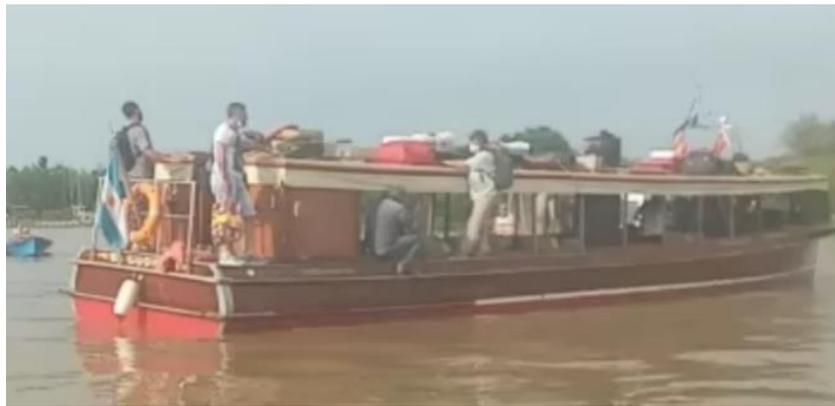
Figura 13. Vista aleta estribor durante el abandono

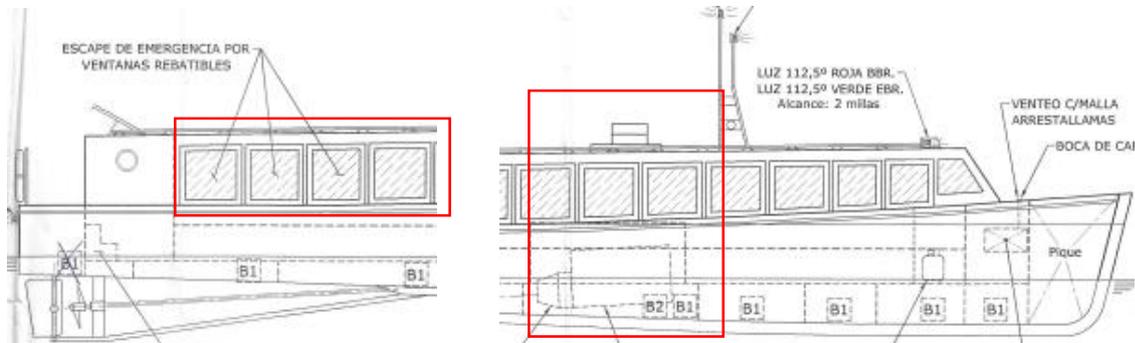
Figura 17. Detalles del plano de seguridad. Vista de perfil. Nótese las ventanas rebatibles como escape de emergencia y la chimenea de escape en la sección media de la lancha.

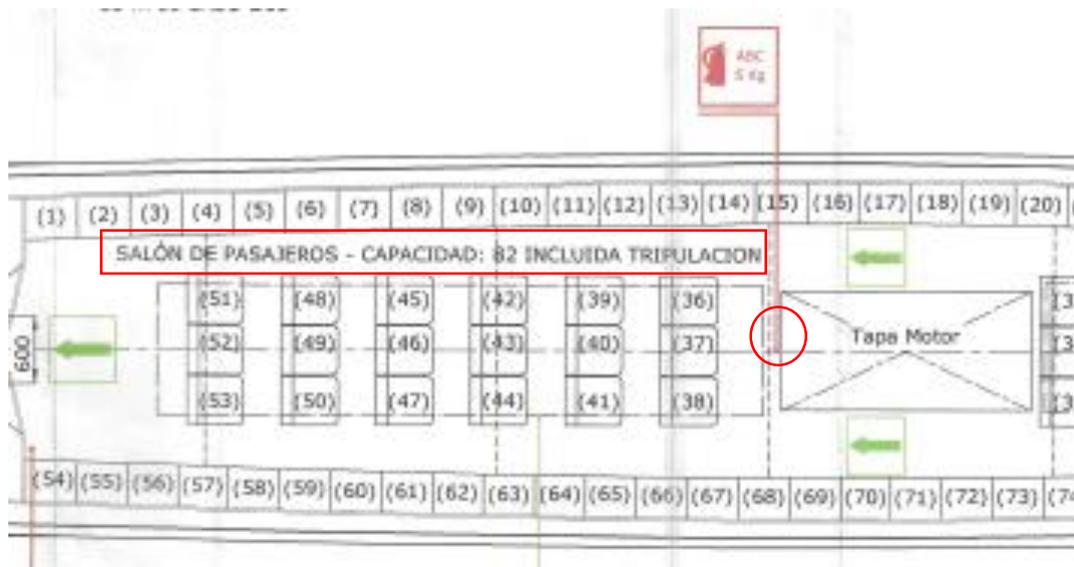
Figura 18. Plano de seguridad. Vista en planta. Nótese la capacidad de 82 personas incluida la tripulación y la ubicación del extintor más próximo al motor y a popa de este.
