Informe de Seguridad Operacional (ISO)

Evento: Pérdida total por vuelta campana

Nombre del buque: Delta en Kayak

Lugar: Embalse Valle Grande – Provincia de Mendoza

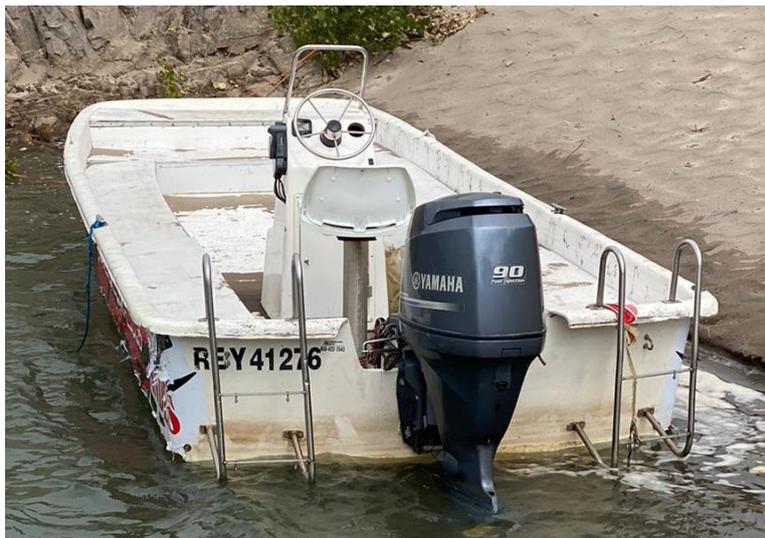
Figura 3. Lancha accidentada. Vista de popa. Se observa el motor de 90 HP y la Matrícula Nacional

- ✓ La embarcación debía llevar un motor de 75 HP y tenía uno de 90 HP, esto le daba mayor potencia, por lo cual, se conseguía mayor velocidad para el mismo desplazamiento⁷, que por las características de la embarcación y las recomendaciones hechas por el fabricante se debían extremar las precauciones en las maniobras.

- ✓ El francobordo⁸ de la embarcación estaba reducido por poseer un motor más pesado y excedente de pasajeros, por ende, el calado⁹ era mayor y también estaba reducida

su reserva de flotabilidad y el ángulo de inundación¹⁰. Un calado mayor y motor más pesado hace que la popa se hunda más y que la embarcación desplace más agua; estos efectos combinados aumentan la estela¹¹ de la embarcación.

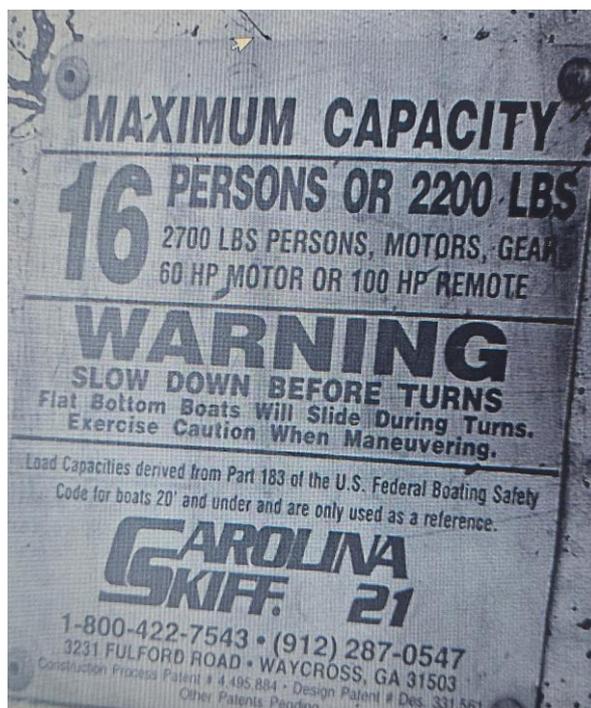
Figura 4. Especificaciones técnicas de la embarcación exhibidas en el casco de la embarcación

- ✓ La lancha tenía una capacidad para 16 personas según la matrícula otorgada por la DRNR de la provincia de Mendoza, sin especificar el máximo peso permitido, que según el fabricante es de mil kilos (1000 kg) y teniendo en consideración que las personas embarcan con sus pertenencias, y al momento del suceso había 21 personas embarcadas con sus posesiones. Por ende, superaba como mínimo en un 33% la cantidad de pasajeros.

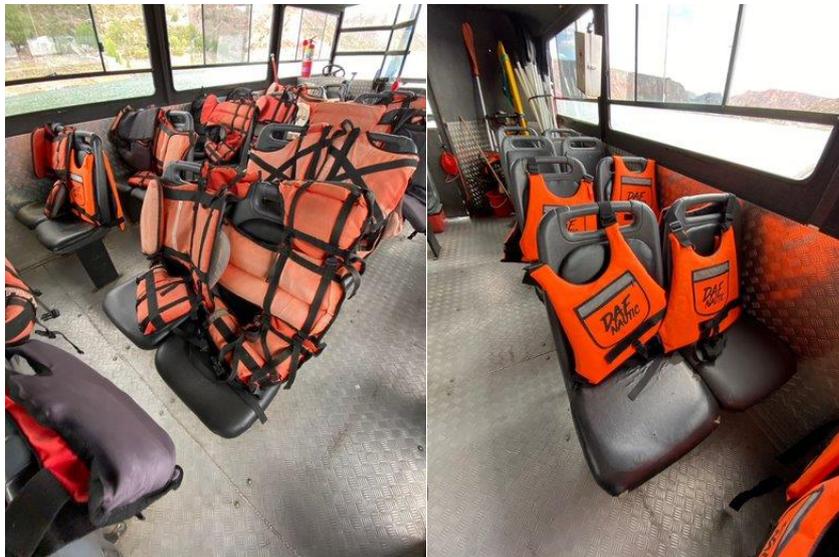
Figuras 8 y 9. Embarcaciones de la empresa Portal del Atuel. Vista del interior con los DAF

- ✓ Implementar un plan de acción que asegure que los pasajeros reciban familiarización sobre el correcto uso de los dispositivos individuales de seguridad de a bordo, las medidas para evitar una zozobra, la maniobra para salir de un eventual atrapamiento por vuelta campana y la posición que deben ubicar en la lancha acorde su edad y contextura.
- ✓ Capacitar al personal a cargo de las embarcaciones y de los pasajeros en cuanto a los aspectos vinculados con los cuatro cursos STCW básicos y el curso de control de multitudes.
- ✓ Implementar un plan de acción que evite la sobrecarga de pasajeros con especial atención en el último servicio del día.

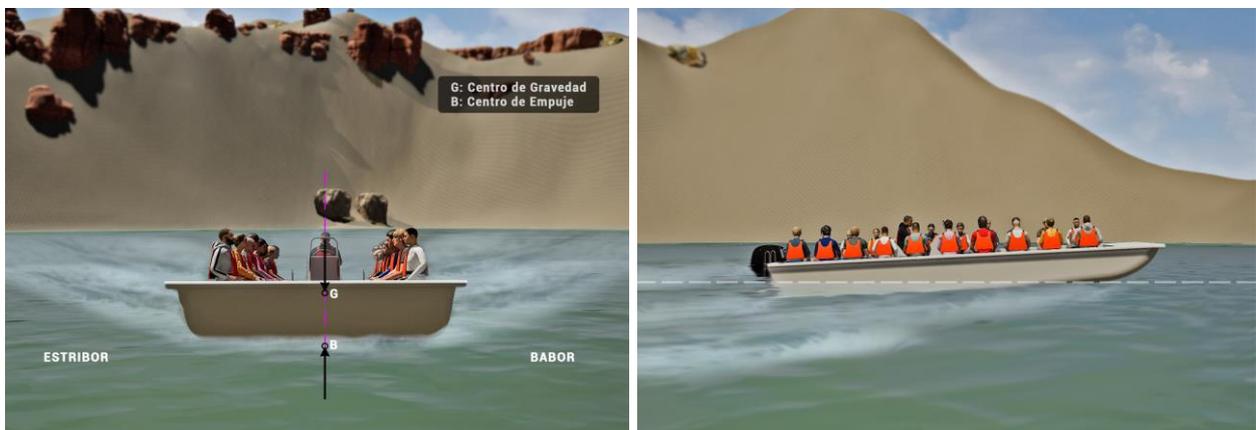
Figuras 10 y 11. Lancha navegando a velocidad normal. Las olas golpean en la proa y salpican a las personas a bordo. Algunas de ellas se corren y se ponen de pie

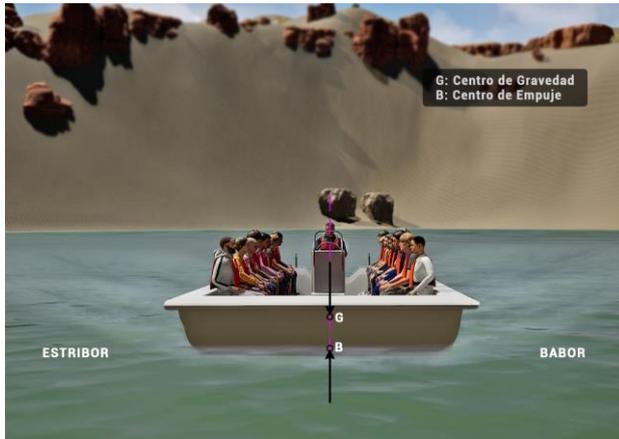
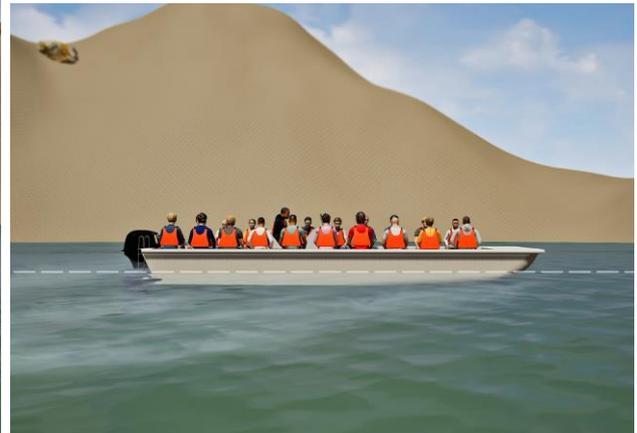
- ✓ Dado que la lancha venía navegando a velocidad de planeo y detuvo súbitamente el motor, con alto grado de probabilidad, la estela alcanzó a la lancha cuando esta estaba prácticamente detenida¹², desencadenó el cabeceo y que la proa se clave, esto combinado con el menor francobordo y las olas de proa, habría provocado el embarque del agua por la proa; a lo cual los pasajeros reaccionaron poniéndose de pie y corriéndose por el interior de la lancha.
- ✓ El efecto combinado del menor francobordo, la elevación del centro de gravedad debido a los pasajeros que se pusieron de pie y la distribución asimétrica de pesos debido al corrimiento de las personas, desencadenó el aproamiento y escora hacia babor que culminó con la vuelta campana de la lancha.

Figuras 12 y 13. Ante esa situación el patrón detuvo el motor de la embarcación. Al bajar la velocidad, la ola que genera la lancha por popa alcanzó a la lancha

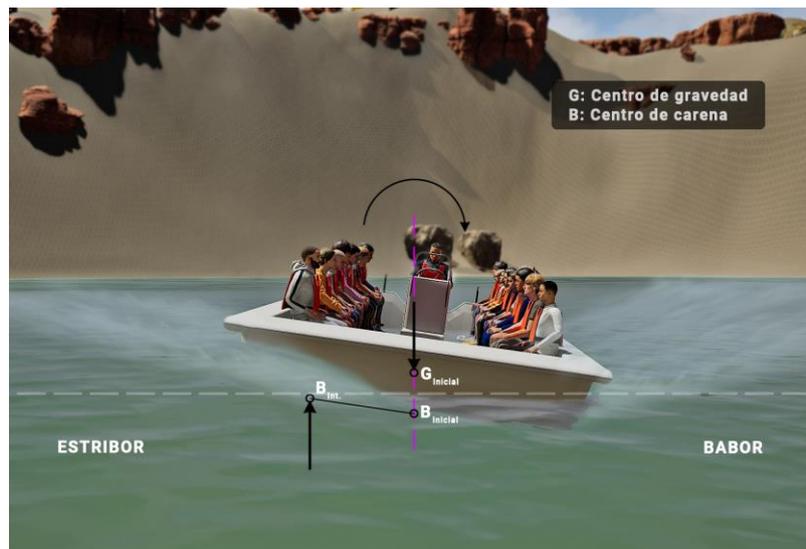
Figura 14. La embarcación se aproa desencadenando el embarque de agua por la proa

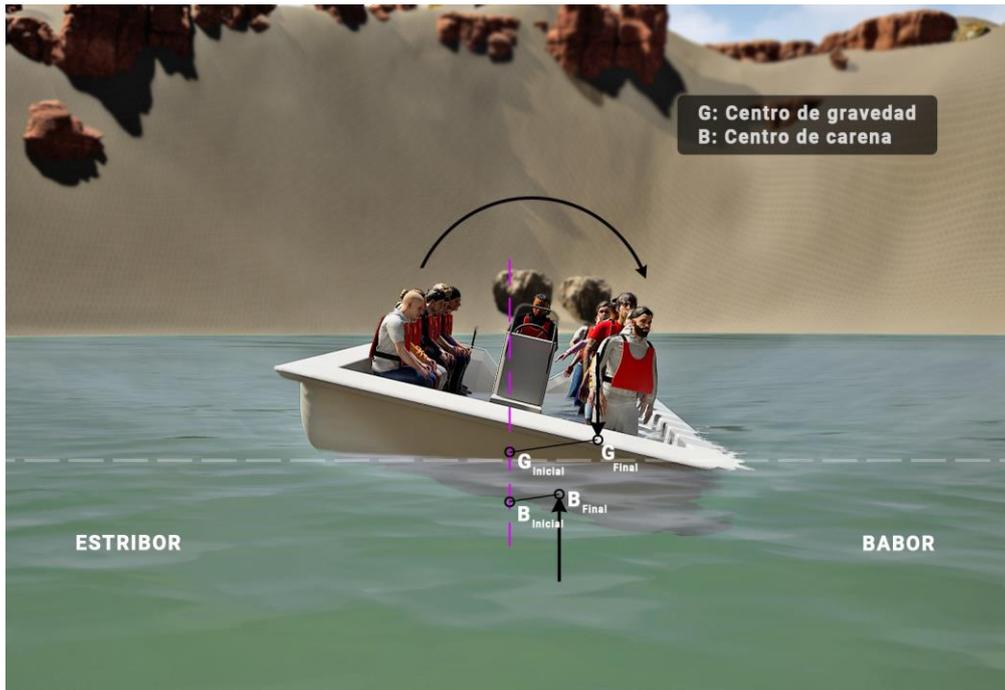
Figura 15. Las personas se ponen de pie y se corren desencadenando una escora y la posterior vuelta campana

La sobrecarga de la embarcación, el sobrepeso del motor y la elevación del centro de gravedad debido a los pasajeros que se pusieron de pie, influenciaron en la disminución de la estabilidad, la reducción del francobordo, de la reserva de flotabilidad de la lancha y de los ángulos de inundación por escora y cabeceo. A su vez, un mayor calado provocó una mayor estela.

Resulta altamente probable que bajo las circunstancias descriptas la zozobra haya sido desencadenada cuando los pasajeros se pararon y corrieron, primero debido a las salpicaduras por las olas de proa y luego por el cabeceo de la lancha cuando la ola de popa (estela) los alcanzó una vez que se detuvo súbitamente el motor de la embarcación.
