Informe de Seguridad Operacional (ISO) Abreviado

Evento: Rozadura B/M Kmarin Melbourne (OMI 9737369) con B/A Zelandia (Mat. 0382)

Lugar: Km 258 Río Paraná Margen Izquierda proximidades de la Isla San Pedro, prov. de Entre Ríos

Fecha del accidente: 27 de enero de 2022

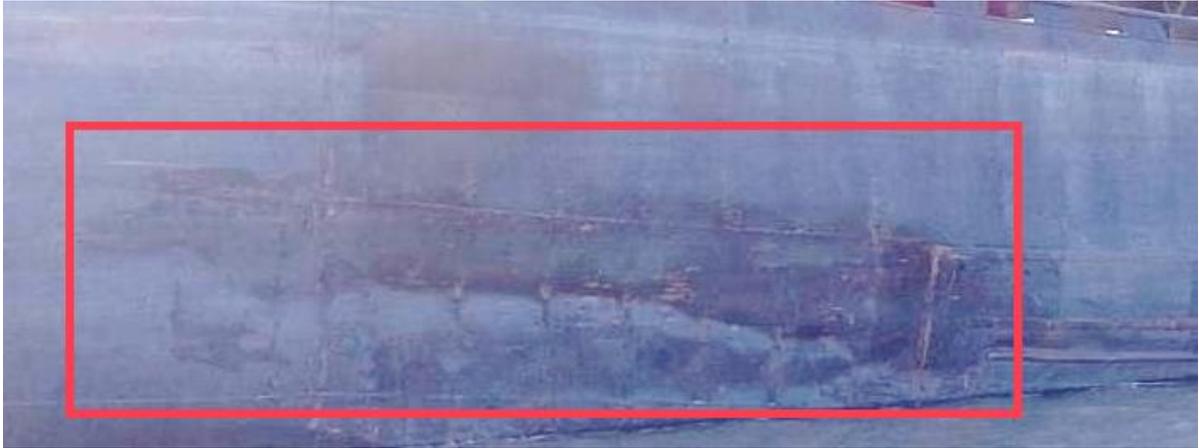
- El B/A Zelandia registró una deformación sobre su obra muerta entre el mamparo 2 y 3 banda babor.
- El B/M Kmarin Melbourne sufrió una abolladura en la amura de la banda de babor.

Figura 3. B/A Zelandia. Vista de la zona dañada sobre la banda de babor

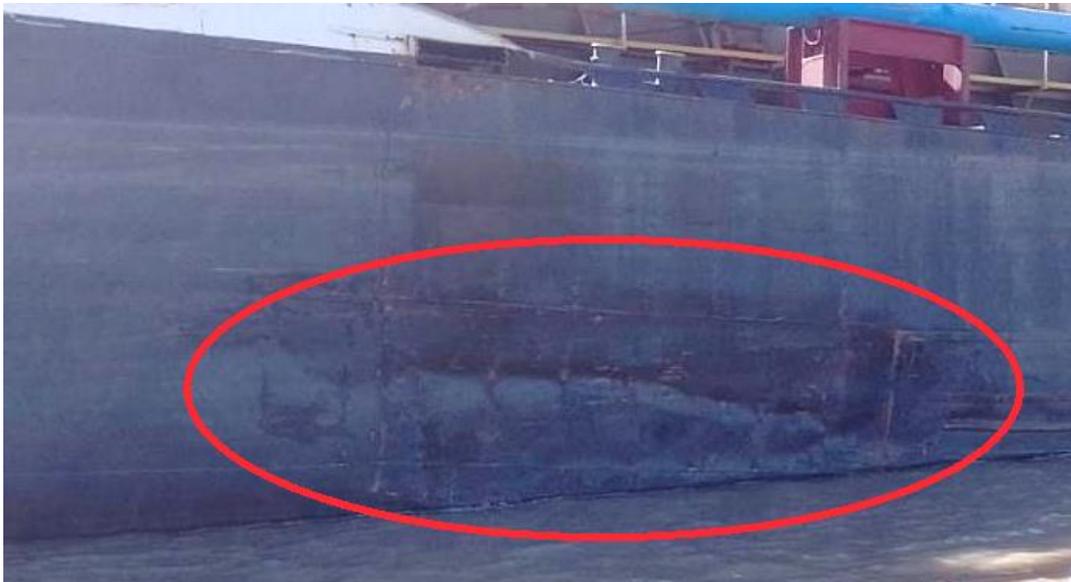
Figura 4. B/A Zelandia. Vista del daño, 0,40 m sobre la línea de flotación

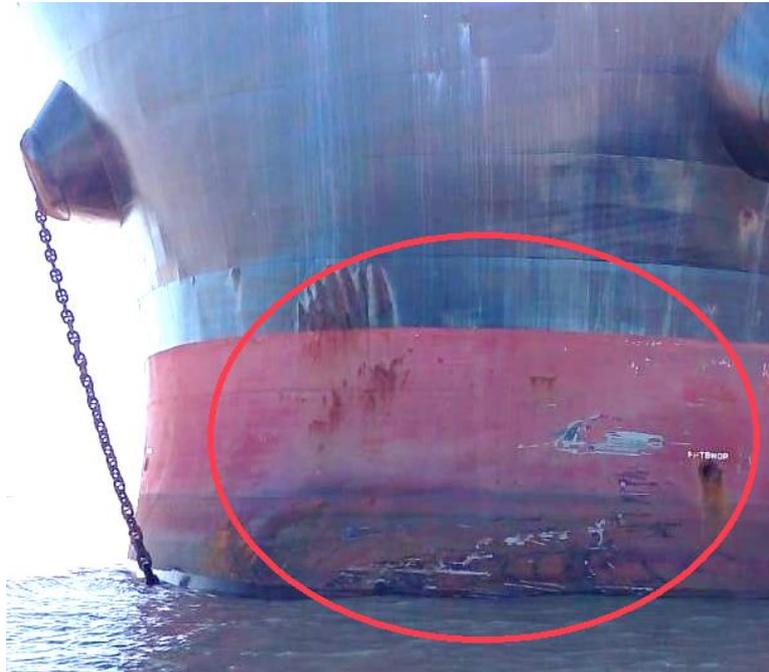
Figura 5. B/M Kmarin Melbourne. Vista del daño en la amura de babor, cerca de la roda

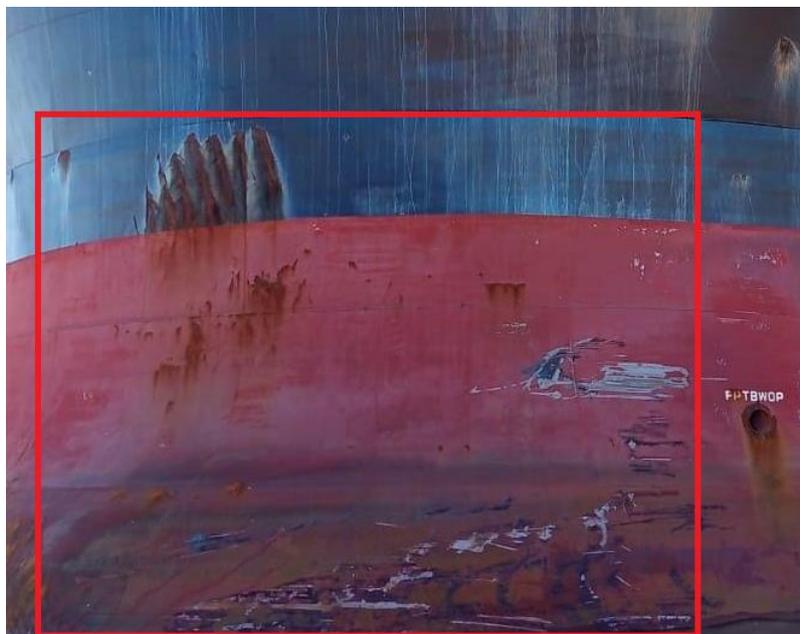
Figura 6. B/M Kmarin Melbourne. Vista detallada del daño

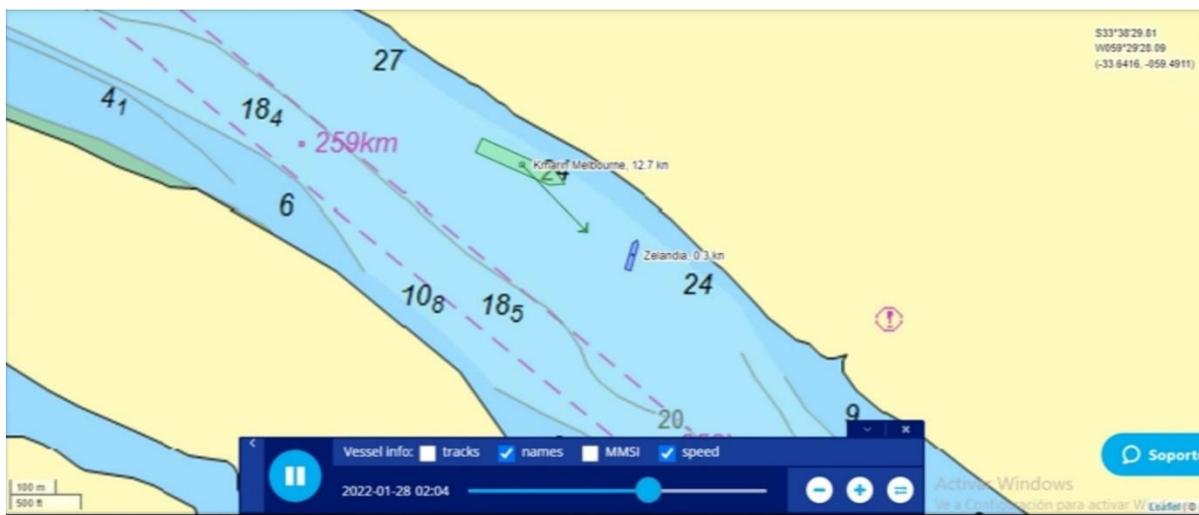
Estando a 1,5 millas el arenero comienza a navegar hacia la costa manteniendo las luces de fondeo y sin luces de buque en navegación. A las 23:04 el B/M Kmarin Melbourne cae hacia su estribor para dejar al arenero por su babor

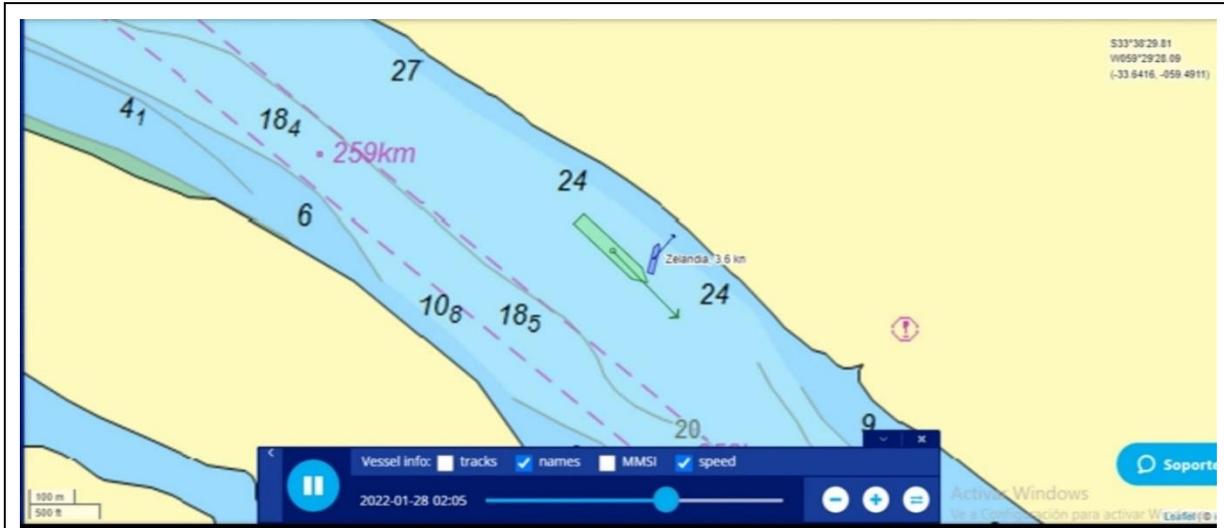
A las 23:05 el B/M Kmarin Melbourne con rumbo 135° aproximadamente. El B/A Zelandia con una velocidad de 3,6 Ns con rumbo hacia la costa. Luego de la colisión se establece comunicación entre los buques siniestrados exponiendo cada uno su postura respecto al hecho. El buque motor interpretó que el arenero se encontraba fondeado y no tenía intenciones de navegar, el buque arenero entendió que el granelero tenía intenciones de navegar por la traza del canal
