# INFORME PRELIMINAR

Tipo de Suceso: Accidente Muy Grave.

Accidente: Hundimiento L/M GIPSY V (Mat. 0812)

Lugar: Puerto Deseado, Provincia de Santa Cruz.

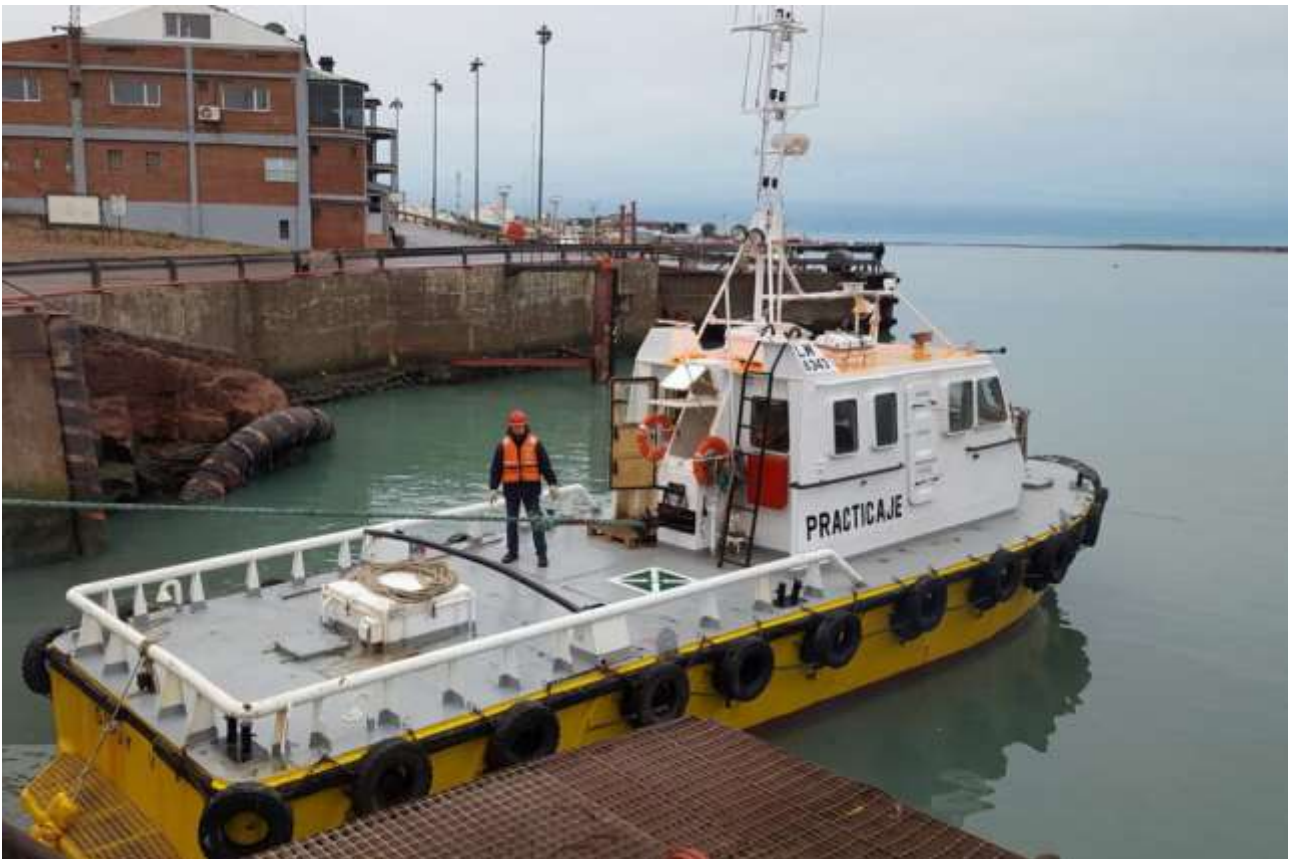
Figura 1. L/M Gipsy V. Vista desde su aleta de estribor

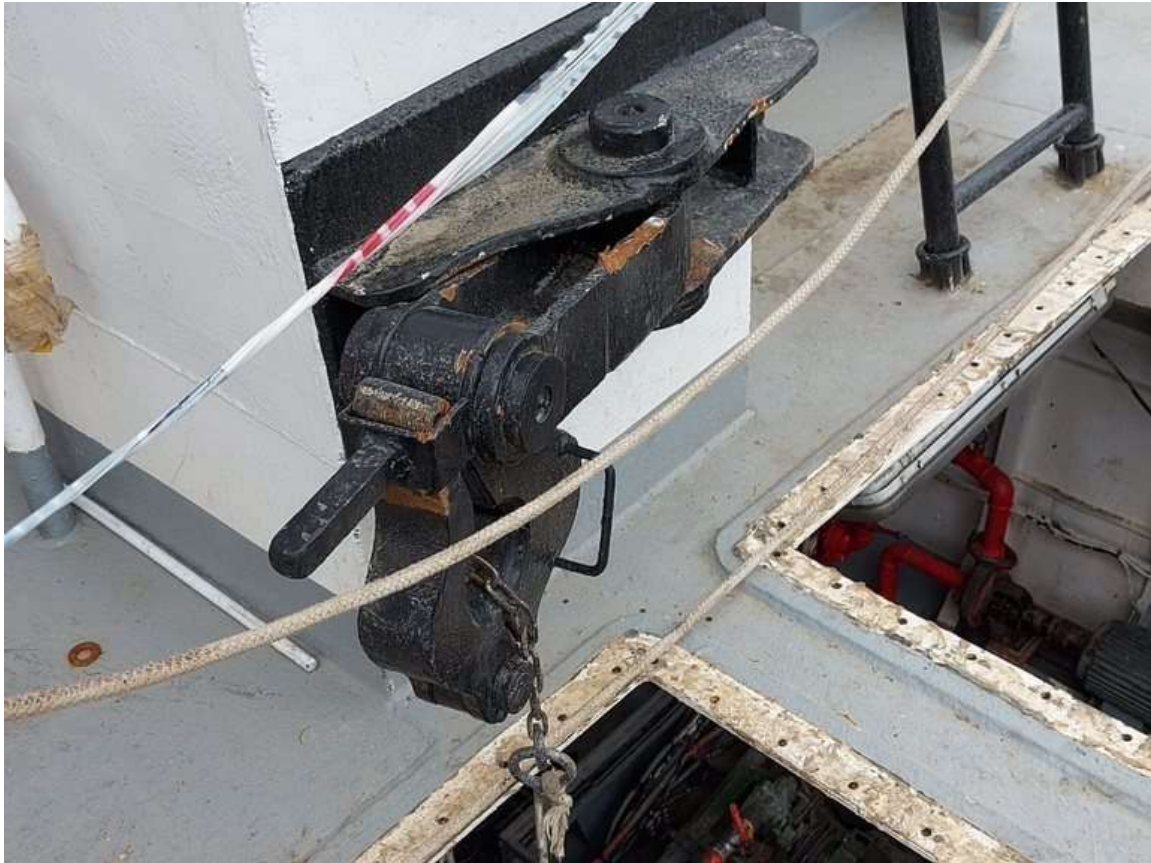
Figura 2: Gancho utilizado por la LM Gipsy V en la maniobra de asistencia al amarre.

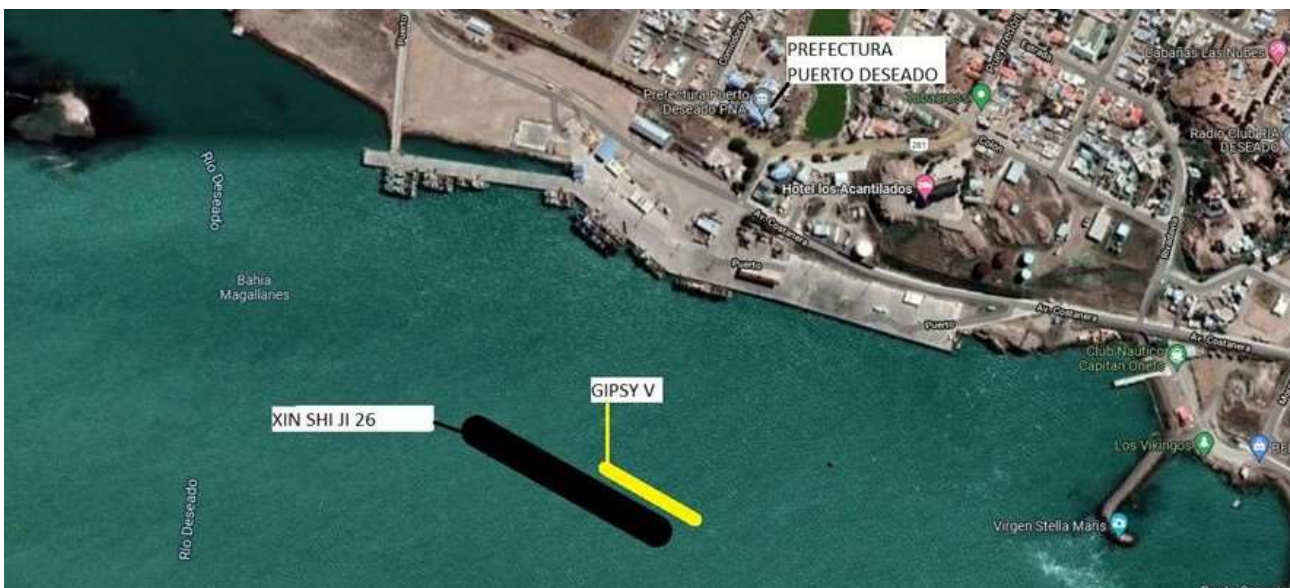
Figura 3: Lugar de la vuelta campana, aproximadamente a 500 metros de la costa más cercana.

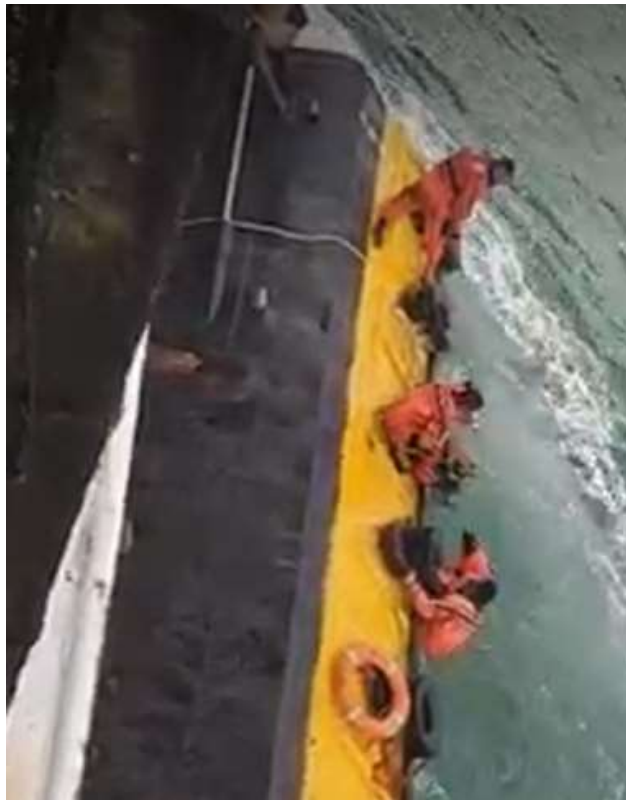
Figura 4. Tareas de rescate.

- ✓ El equipo de salvataje de PNA arribó al lugar aproximadamente 16 minutos luego del suceso e ingresaron a la lancha con la asistencia de un buzo del astillero COSERENA, a su vez, desde el pesquero se le prestaron los tubos del equipo autónomo.

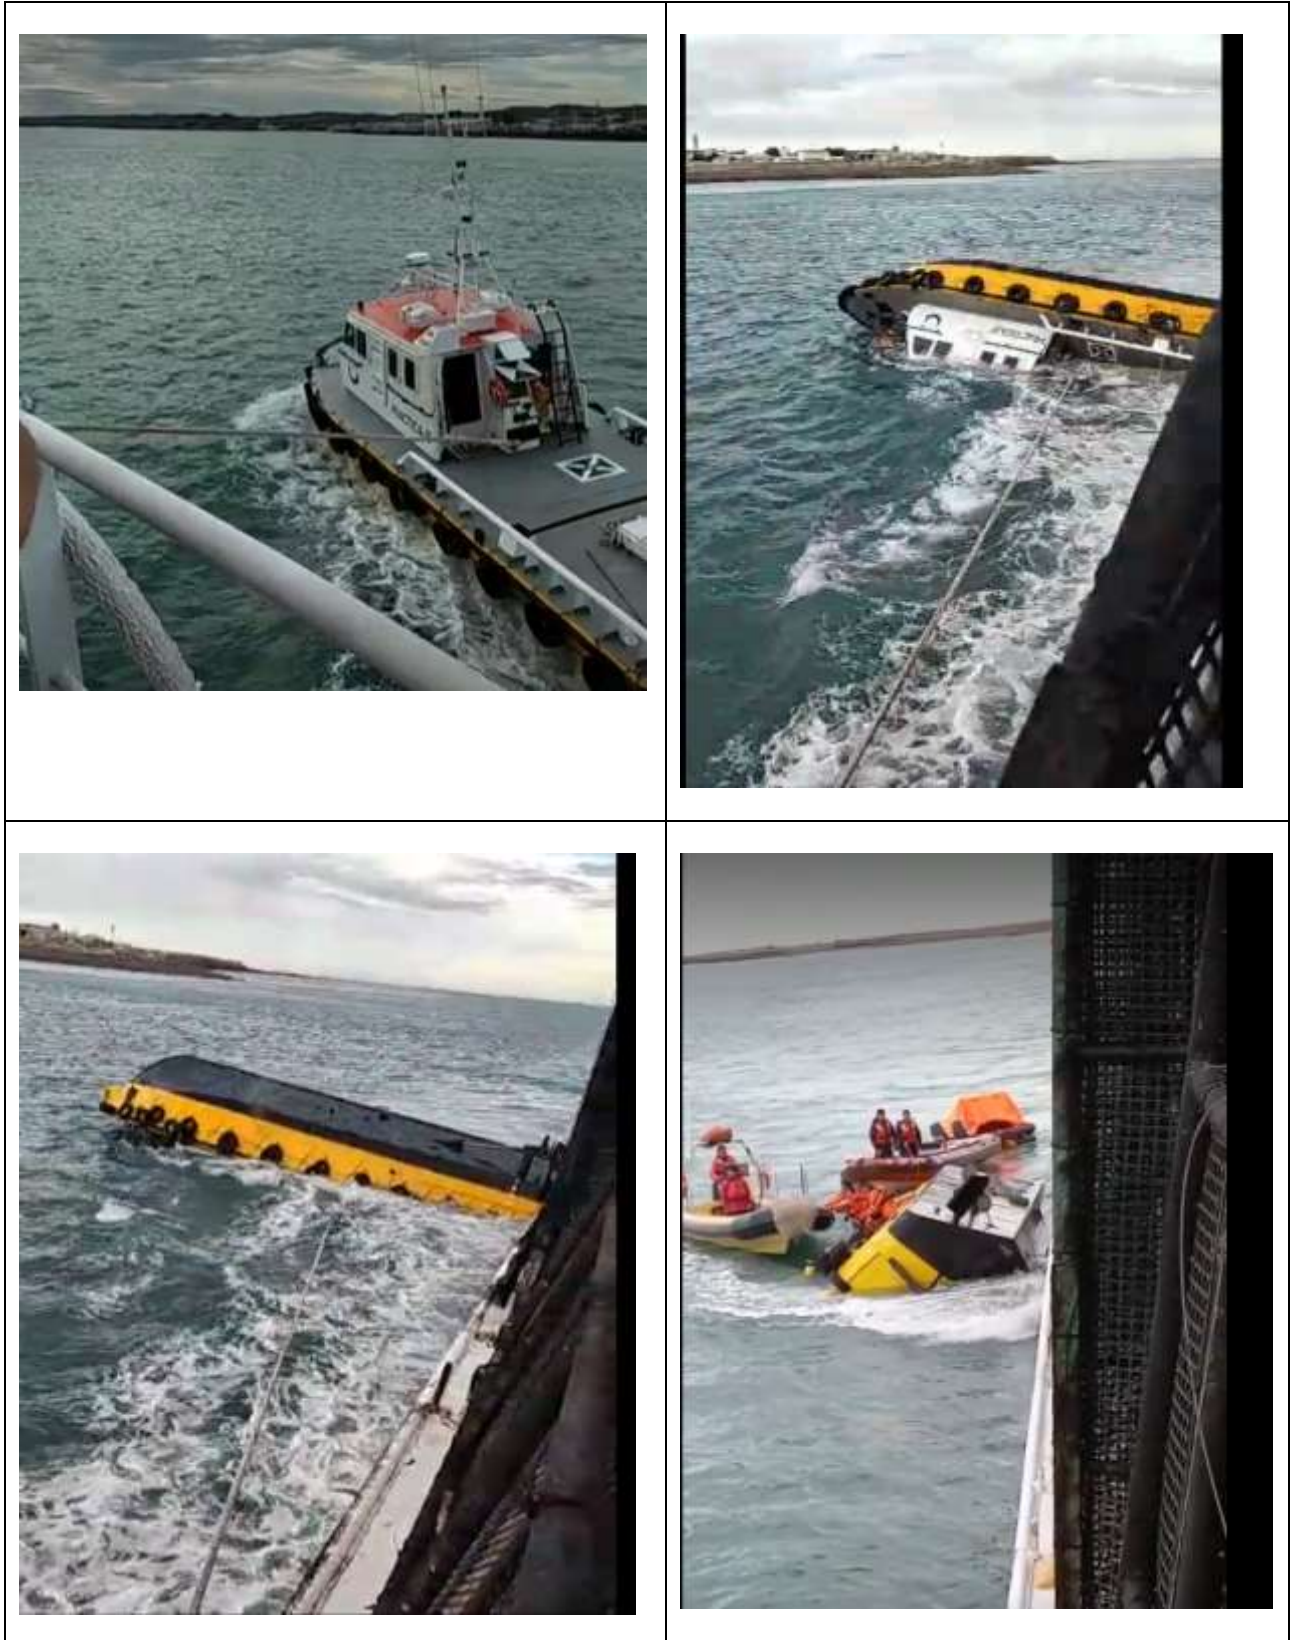
- ✓ Acorde las entrevistas, la maniobra efectuada ese día no era la habitual que realizaba esta lancha cuando asistía en el ingreso a puerto de los pesqueros. Se señalaron diferencias en el uso de la máquina y el timón del remolcado, especialmente, cuando una vez con el remolque firme, se llegó al punto de intersección entre la enfilación de ingreso y el cambio de rumbo para dirigirse al sitio de amarre. Esto se encuentra aún en investigación.

Figura 5. Secuencia del suceso
