Informe de Seguridad Operacional

Suceso: Accidente muy grave

Título: Hundimiento de la L/M Gipsy V (Mat. 0812) de bandera argentina en el canal de acceso a Puerto Deseado, provincia de Santa Cruz

Fecha y hora del suceso: 2 de febrero de 2022 a las 19:30 (UTC-3)

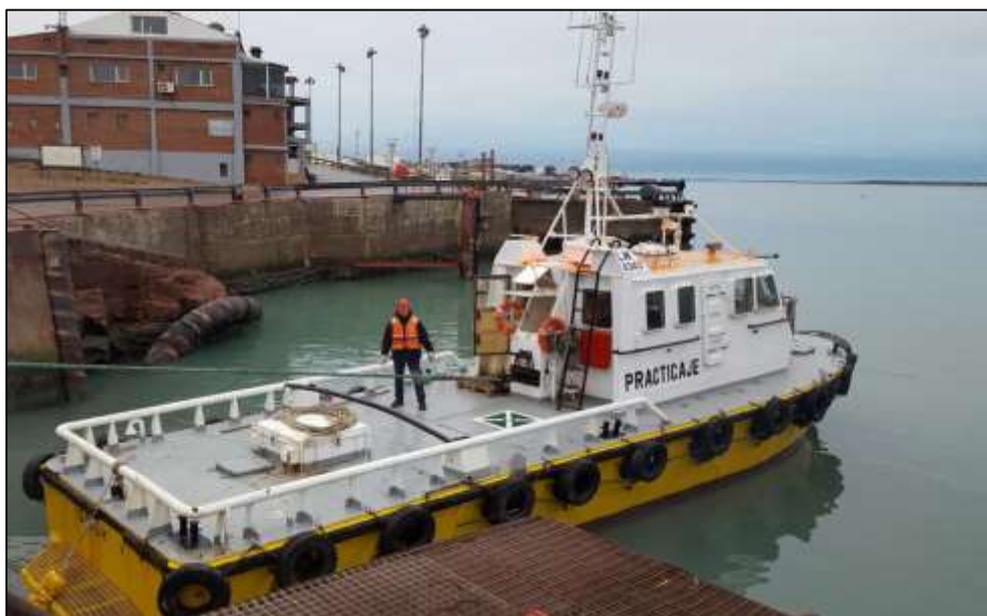
Figura 3. L/M Gipsy V vista por su banda de estribor. Se observa el cabo pasado al gancho, en tensión, y al marinerero de pie junto al cabo, expuesto al riesgo de corte de la amarra. Fuente: material documental

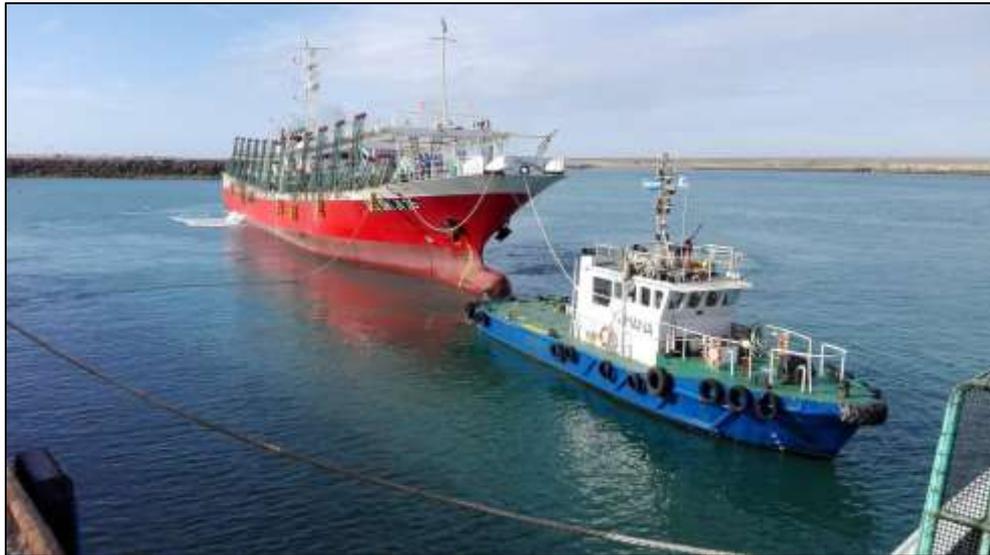
Figura 5. B/P Xin Shi Ji 26 visto de su amura de estribor en maniobra de amarre. Se observa una maniobra de asistencia al amarre realizada con otra lancha. Producto de la estela en la popa en dirección al centro del buque y sobre estribor, se infiere que el buque estaba dando atrás con su máquina propulsora. Fuente: material documental

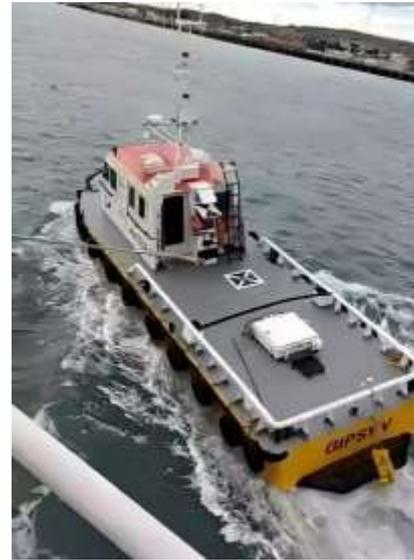
Figura 9. Se aprecia la L/M Gipsy V con el remolque firme desde el gancho y en la proa del remolcado. El cabo era del pesquero. Se observa el cabo en tensión y orientado prácticamente por el través de babor de la lancha. La lancha estaba aproximadamente a 15° de diferencia de rumbo hacia estribor, comparada con el remolcado. Fuente: material documental

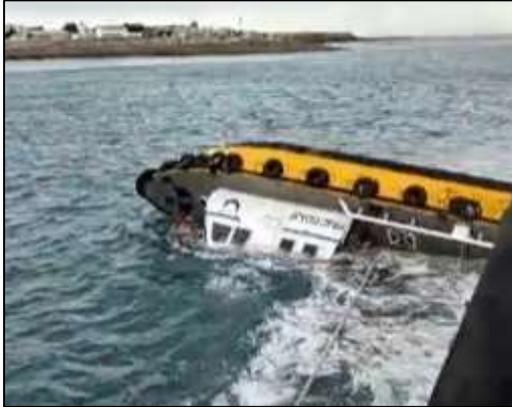
Figura 11. La L/M Gipsy V se encuentra prácticamente perpendicular al remolcado y a popa de este. El cabo estaba en tensión. La banda de babor de la lancha se presentaba prácticamente perpendicular al sentido de avance de la lancha, la cual había sido superada por el pesquero y estaba siendo arrastrada por este debido a la diferencia de velocidad entre ambos. El cabo de remolque continuaba al gancho y la lancha había iniciado su vuelta campana. Fuente: material documental

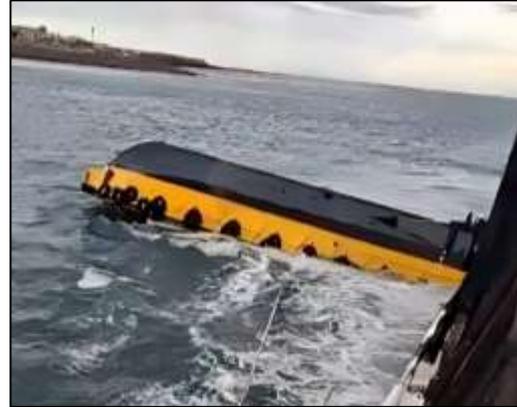
Figura 12. La L/M Gipsy V se dió vuelta campana. Se observa que el cabo de remolque se mantiene tenso y firme al gancho. El pesquero continúa arrastrando la lancha. Fuente: material documental

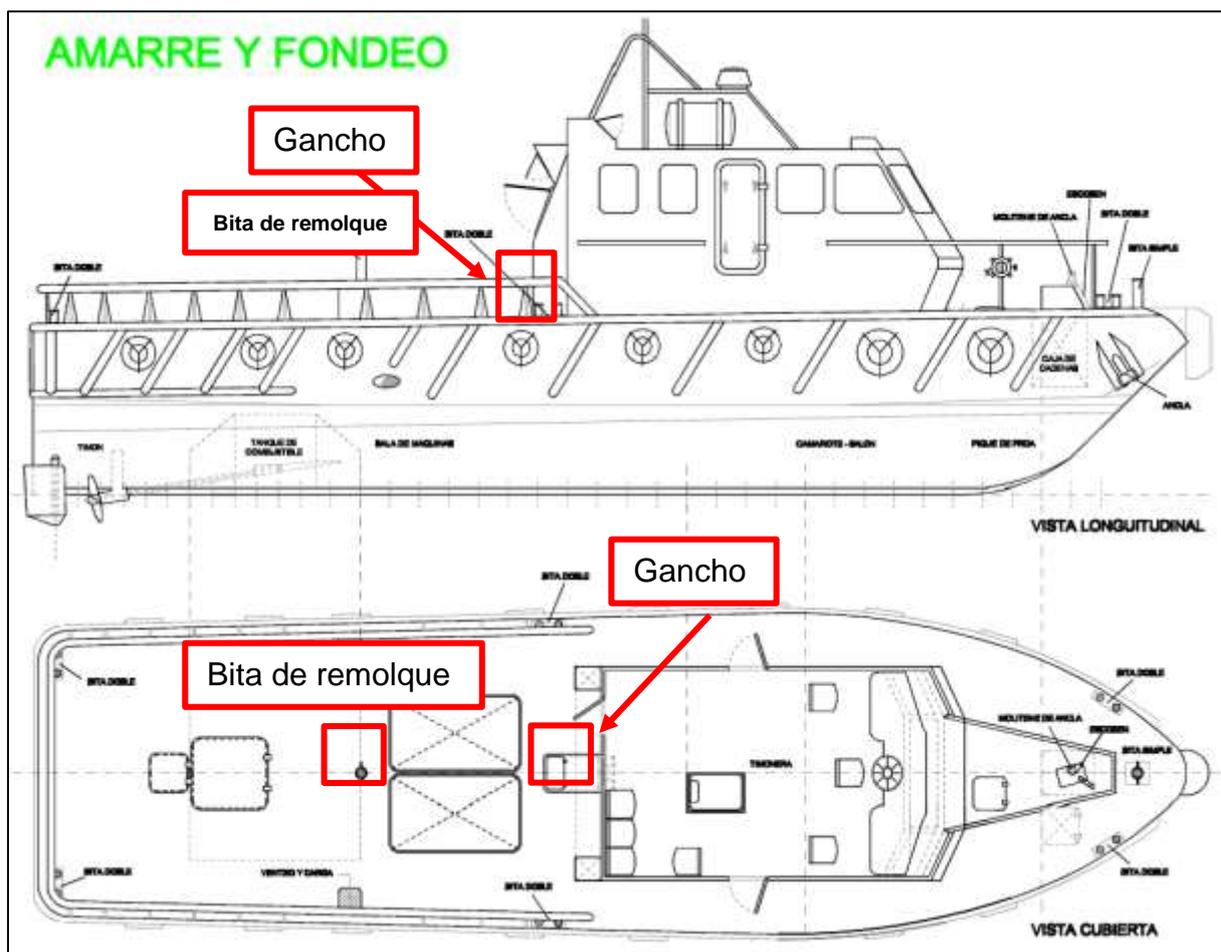
Figura 14. Plano de amarre y fondeo. Se agregó con recuadros rojos y en texto la ubicación y referencia del gancho de remolque, las cuales no estaban incorporadas en el plano. La bita de remolque sí estaba marcada en el plano, pero la distancia a la escotilla de popa inferida en el plano sería superior a la que se observa en las fotos. Fuente: material documental

- Durante la investigación, se halló que el gancho donde estaba tomado el remolque no poseía el sistema de liberación rápida. Tampoco se pudo corroborar la existencia de las hachas en los lugares indicados en el plano de dispositivos de lucha contra incendio.

Se recomienda a la compañía armadora que realice una revisión técnica de las lanchas de su flota que prestan servicio de remolque con el propósito de corroborar que cuenten con todos los requisitos de seguridad operacional necesarios para llevar a cabo dicha operación. Esta verificación deberá incluir, pero no limitarse a:

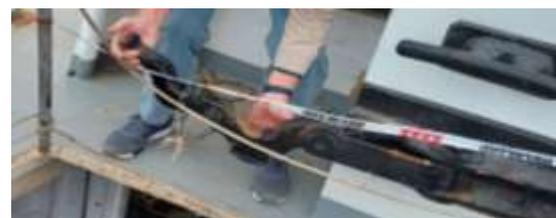
Figura 19. Gancho abierto en su totalidad. No se observó deformación ni tampoco un mal funcionamiento. Fuente: material documental

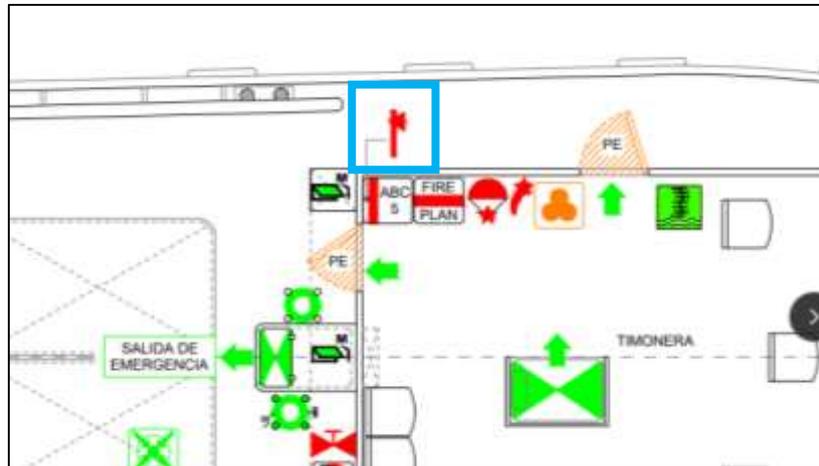
Figura 20. Las referencias del plano señalaban dos hachas, una estaba indicada en el exterior sobre babor. Fuente: material documental

- De acuerdo con los registros fotográficos, no se pudo corroborar la disponibilidad de las dos hachas que figuraban en el plano de dispositivos de lucha contra incendio: la del exterior sobre babor y la del interior de la cabina. Estas podrían haber brindado la oportunidad, de ser posible, de ser utilizadas para picar el cabo de remolque en caso de emergencia.

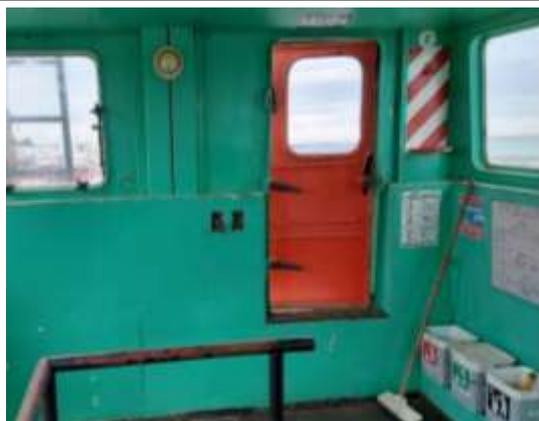
Figura 21. Sector interno de la timonera, no se observa hacha. Imagen posterior al reflotamiento de la lancha. Fuente: material documental

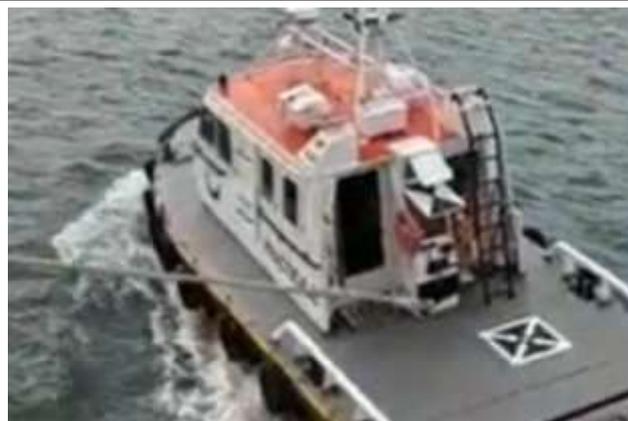
Figura 22. En la imagen no se observa hacha disponible sobre babor y se nota el cabo tomado al gancho. Fuente: material documental

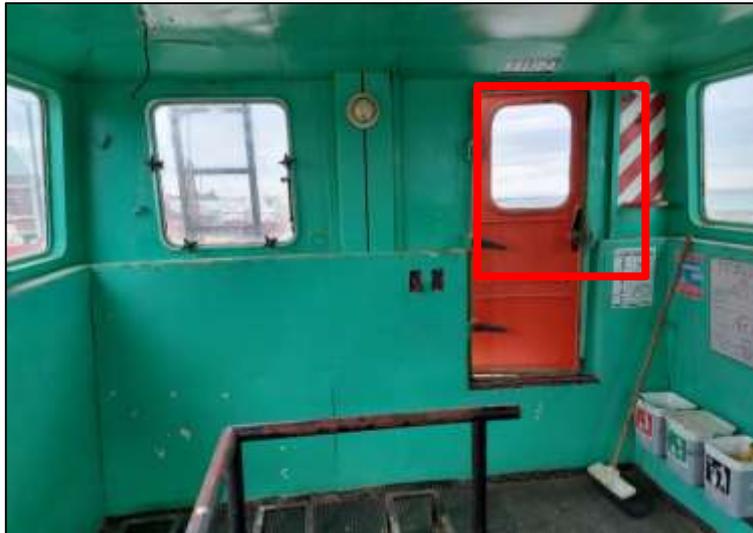
- Portas estancas:
 - Había tres portas que abrían hacia afuera. Dos laterales y una popel.
 - Se verificó que la porta estanca popel tenía el vidrio roto.
 - Las puertas de acceso a la timonera estaban provistas de cuatro trabas.
 - Al abrir la puerta lateral de babor, se notó cierta dificultad, lo que podría indicar un daño en el mecanismo de apertura o en la estructura de la puerta, pero no se pudo precisar si fue anterior o posterior al suceso.
- Cierres estancos sobre cubierta: se encontraban en buen estado, salvo el del acceso a la timonera desde popa, que no poseía junta de goma ni vidrio.

Figura 25. Ventana de la porta de acceso popel que en la inspección subacuática se observó rota

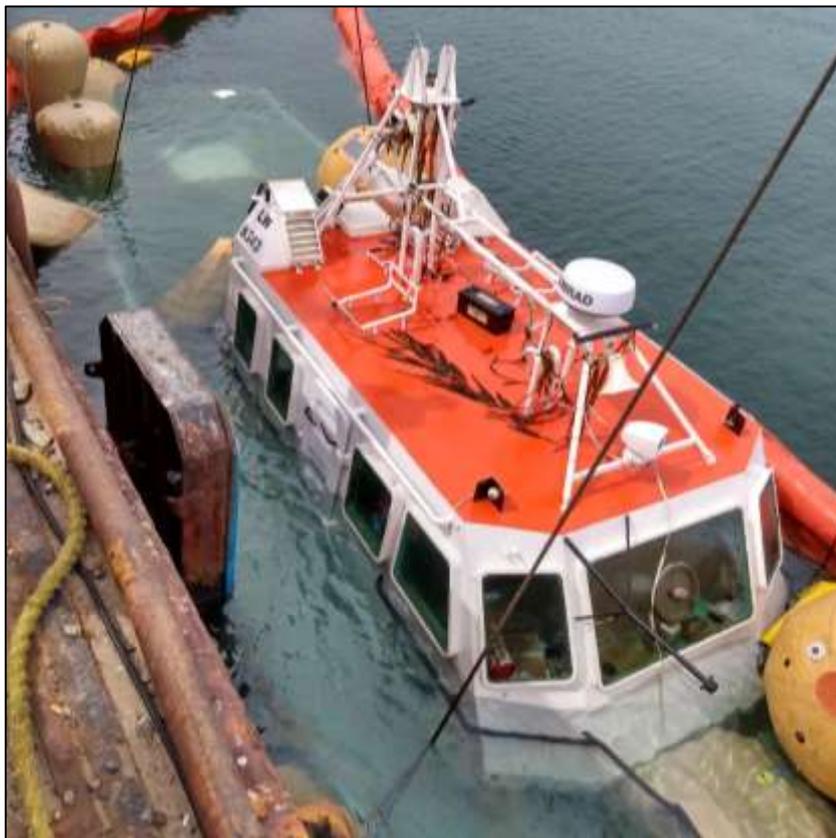
Figura 28. Izaje de la Gipsy V al costado del muelle en Puerto Deseado. Se observa en el techo de la timonera el faltante de ambas balsas. Fuente: material documental

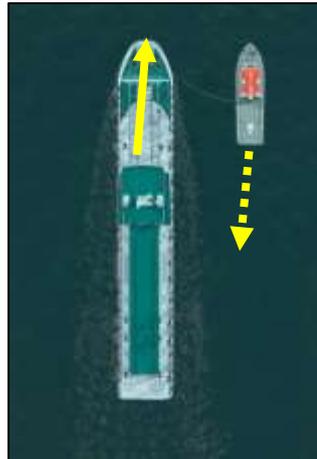
Figura 30. Secuencia 1. Fuente: elaboración propia

- Debido a la amplia diferencia de velocidades que persistió desde el paso del remolque hasta el momento del accidente —aproximadamente 4 ns—, el pesquero remolcado sobrepasó la lancha que prestaba el servicio de remolque por tiro.

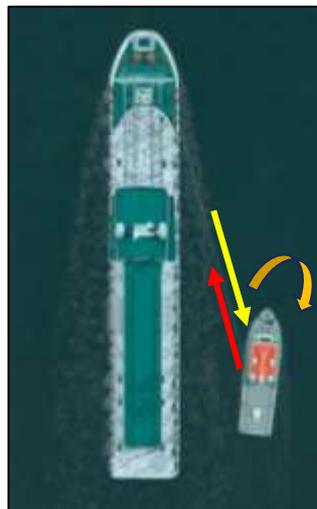
Figura 31. Secuencia 2. Fuente: elaboración propia

- Una vez que el pesquero sobrepasó la lancha, el cabo de remolque se tensó y, dado que estaba tomado al gancho de la lancha, se originó un torque como producto del par conformado por la tensión en el cabo y el punto de aplicación de la resistencia al avance. Esto hizo guñar la lancha hacia estribor, hasta atravesarla en el sentido en que esa embarcación auxiliar era arrastrada por el pesquero.

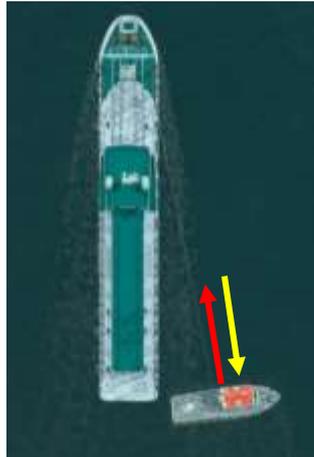
Figura 32. Secuencia 3. Fuente: elaboración propia

- Mientras era arrastrada de forma transversal, se produjo una cupla escorante debido, por un lado, a la diferencia de altura y, por el otro, a los sentidos opuestos entre la fuerza de resistencia al avance y la de tensión del cabo.

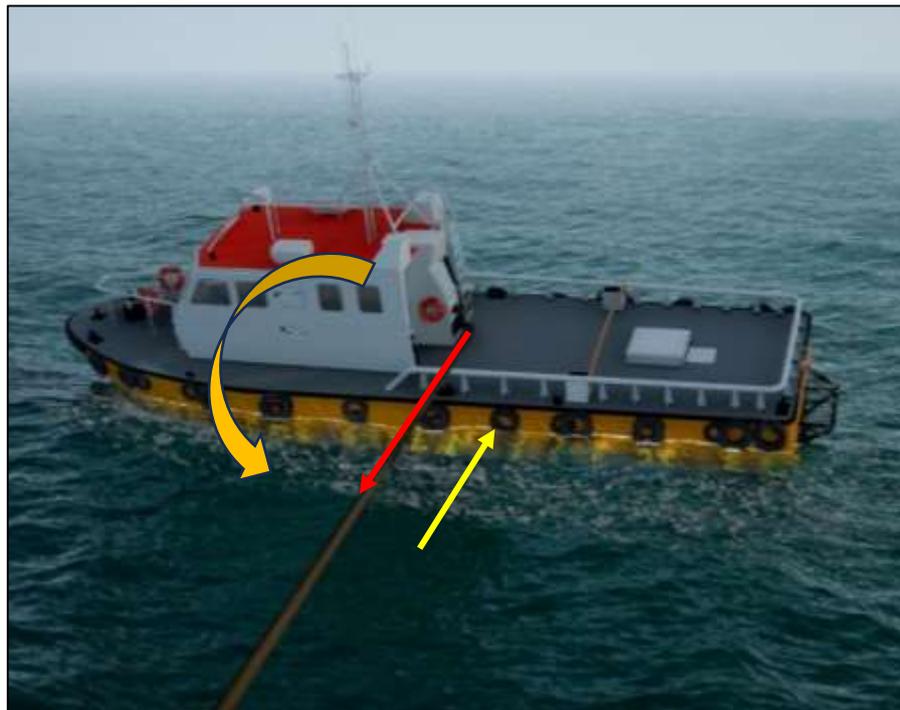
Figura 33. Secuencia 4. Fuente: Elaboración propia

- El brazo escorante superó al par de estabilidad de la lancha y desencadenó la vuelta campana.
