# Informe de Seguridad Operacional

Suceso: Accidente muy grave

Título: Hundimiento de la lancha pesquera Brianna Carmen mientras realizaba faenas de pesca en cercanías de la playa Orengo, golfo San Matías, a una distancia aproximada de 7 mn de la costa, San Antonio Este, Río Negro

Fecha y hora del suceso: 31 de mayo de 2022 a las 12:00 (UTC-3)

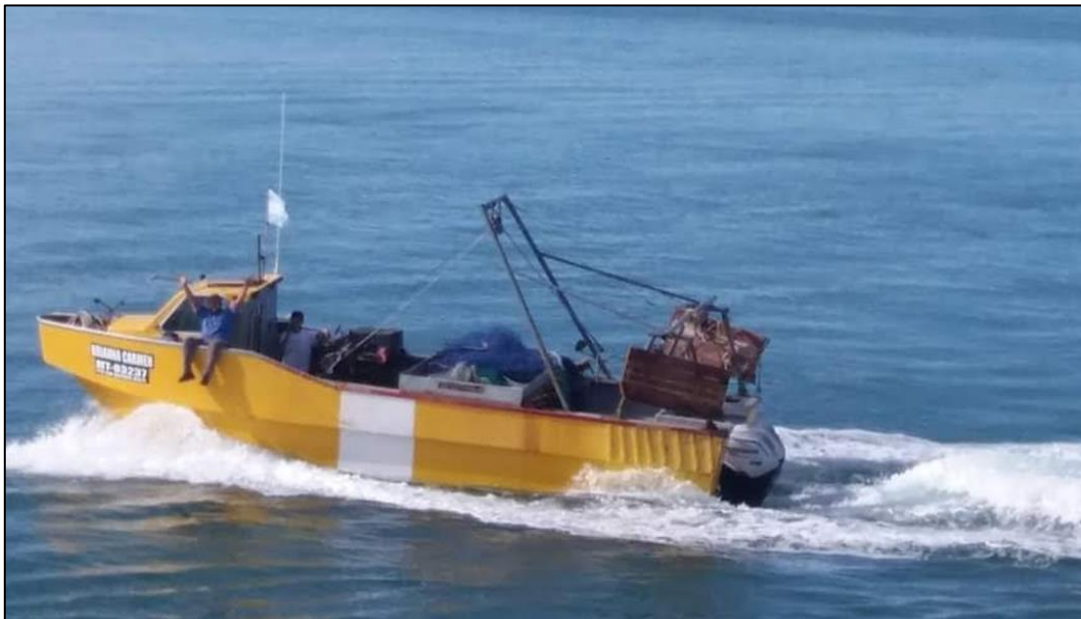
Figura 2. L/M Brianna Carmen vista en navegación por su banda de babor. No está arrastrando y no se observa embarque de agua de mar por popa.

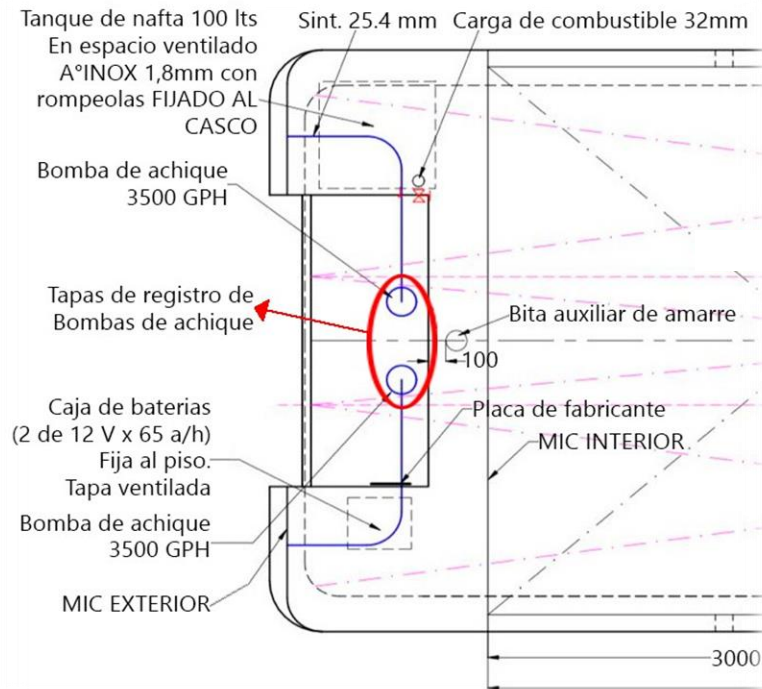
Figura 5. Vista de planta de la cubierta principal, sector de popa. Se destacan las tapas que no habrían estado estancas y por donde habría ingresado el agua de mar. Fuente: astillero Baader

Acorde con lo señalado durante las entrevistas y lo hallado en el relevamiento de los planos de la embarcación, la lancha habría zarpado con una o ambas tapas de registro de acceso al compartimiento donde estaban las bombas de achique del doble fondo en una condición no estanca.

En ese contexto, hay una alta probabilidad de que, a medida que la lancha embarcaba agua de mar por la popa, parte de esta inundara uno o ambos compartimientos de las bombas de achique y doble fondo, debido a la falta de estanqueidad de las tapas de registro.

- El hundimiento se produjo por una inundación descendente, originada por el ingreso de agua de mar a la cubierta principal de la embarcación desde el sector de popa. Ocurrió durante el arrastre del primer lance y en un contexto de falta de estanqueidad de una o ambas tapas de registro de las bombas de achique del doble fondo.

- Con alta probabilidad, el hundimiento se desencadenó por la inundación descendente en los dobles fondos, debido a la falta de estanqueidad de una o ambas tapas de registro de las bombas de achique en la popa de la embarcación.

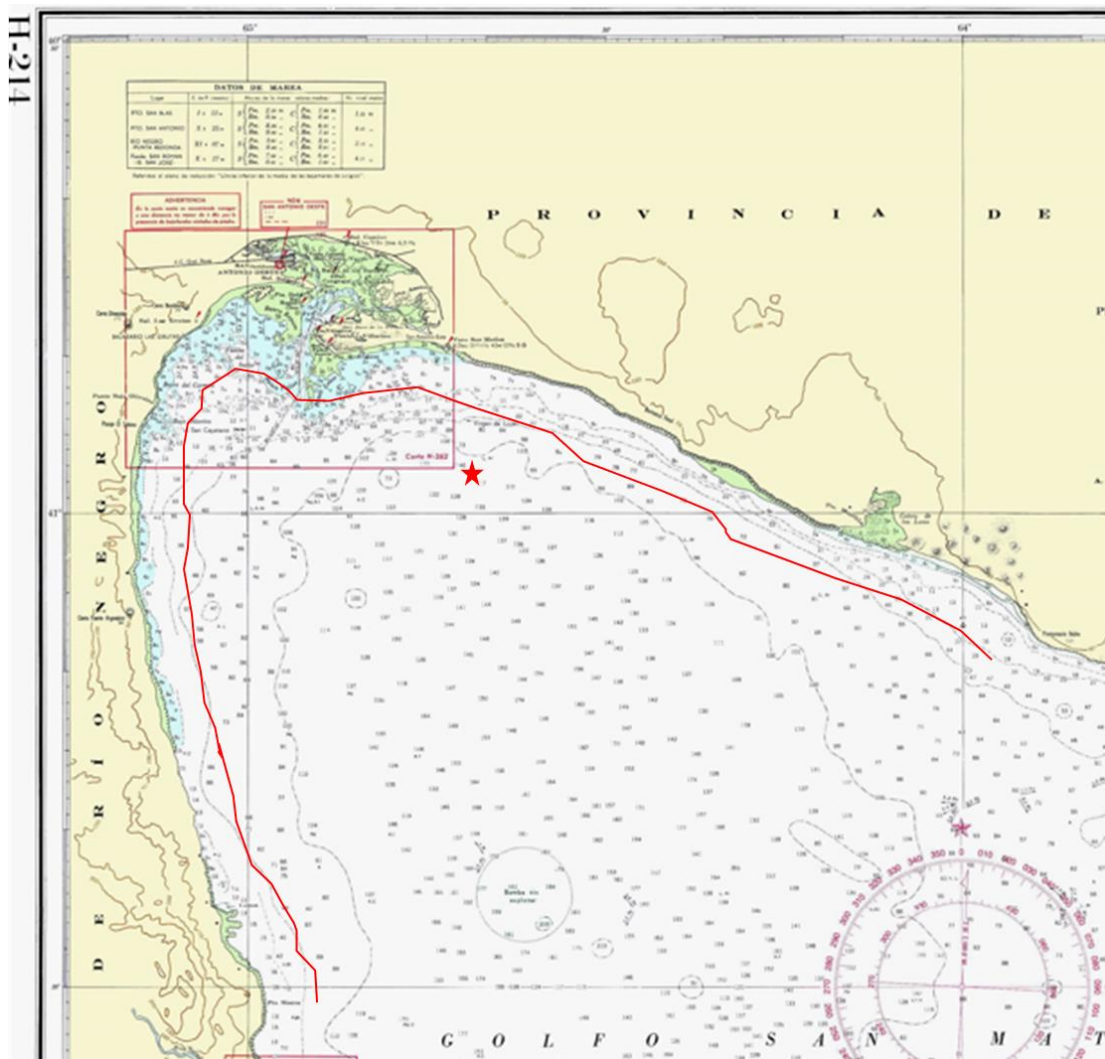
Figura 7. Ámbito geográfico autorizado por la dependencia jurisdiccional de la PNA para la actividad de la pesca artesanal (carácter ilustrativo). Máximo alejamiento de 3 mn de la costa. Se destaca con una estrella la posición aproximada del hundimiento. Fuente: material documental

- El certificado de dotación de seguridad limitaba la zona de navegación al área entre Promontorio Belén y Punta Sierra a un máximo alejamiento de 3 mn de la costa. Además, establecía que el patrón debía contar con la habilitación para navegar en el ámbito geográfico de esa zona.

- La lancha estaba operando al doble de la distancia máxima respecto a la costa con la que estaba habilitada para navegar, tanto para la embarcación como para el patrón.
