# INFORME PRELIMINAR

Accidente: Víctima fatal, Persona al agua B/P MADRE INMACULADA (Mat. 02378).

Fecha: 1 de junio de 2022.

Expediente: [EX-2022-62499391 -APN-JST#MTR ].

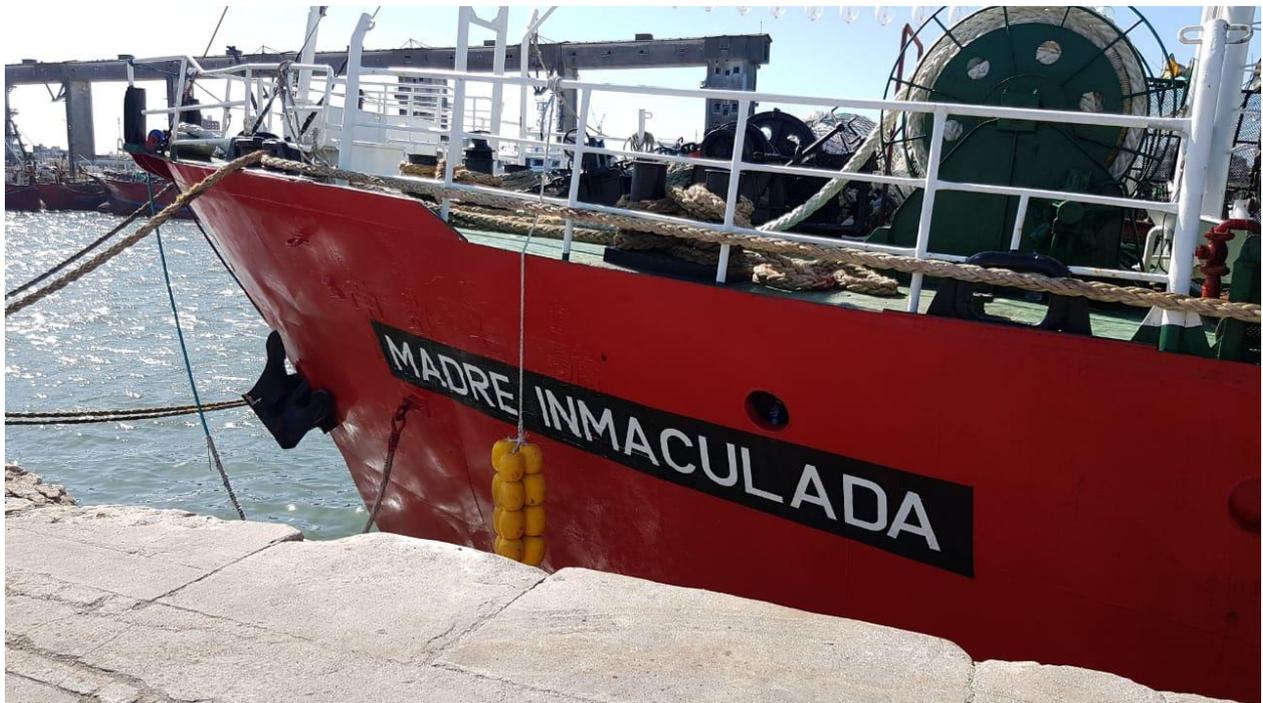
Figura 1. B/P Madre Inmaculada. Imagen de la proa vista por la banda de babor

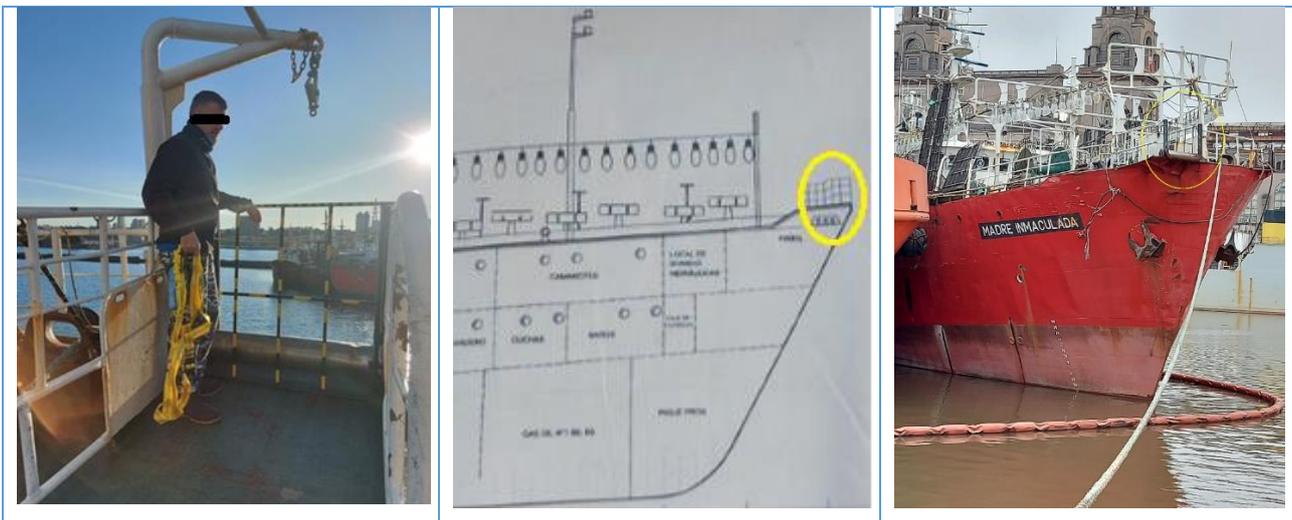
- ✓ El buque estaba fondeado con el ancla de capa.
- ✓ El tripulante era personal efectivo de la empresa.
- ✓ La persona estaba en la proa, sobre la banda de estribor, en el sector por donde se despliega el ancla de capa<sup>2</sup>.

- ✓ Cuando el marinero cayó por la borda, primero quedó colgado de un cabo por un momento, y luego de unos movimientos de cabeceo del buque, la persona se desprendió del cabo y cayó al agua.

- ✓ Según lo indicado, el marinero poseía calzado de seguridad y no contaba con casco ni con DAF.
- ✓ Según lo señalado no se observaron barandas ni candeleros rotos.

Figura 3. Lugar desde donde cayó el tripulante al agua.
