Informe de Seguridad Operacional

SUCESO: Accidente muy grave

TÍTULO: Víctima fatal, persona al agua del B/P Madre Inmaculada (Mat. 02378) en la ZEE, en posición aproximada lat. 38° 49,6' S, long. 055° 32,4' O, 105 mn de Mar del Plata.

EXPEDIENTE: EX-2022-62499391- -APN-JST#MTR

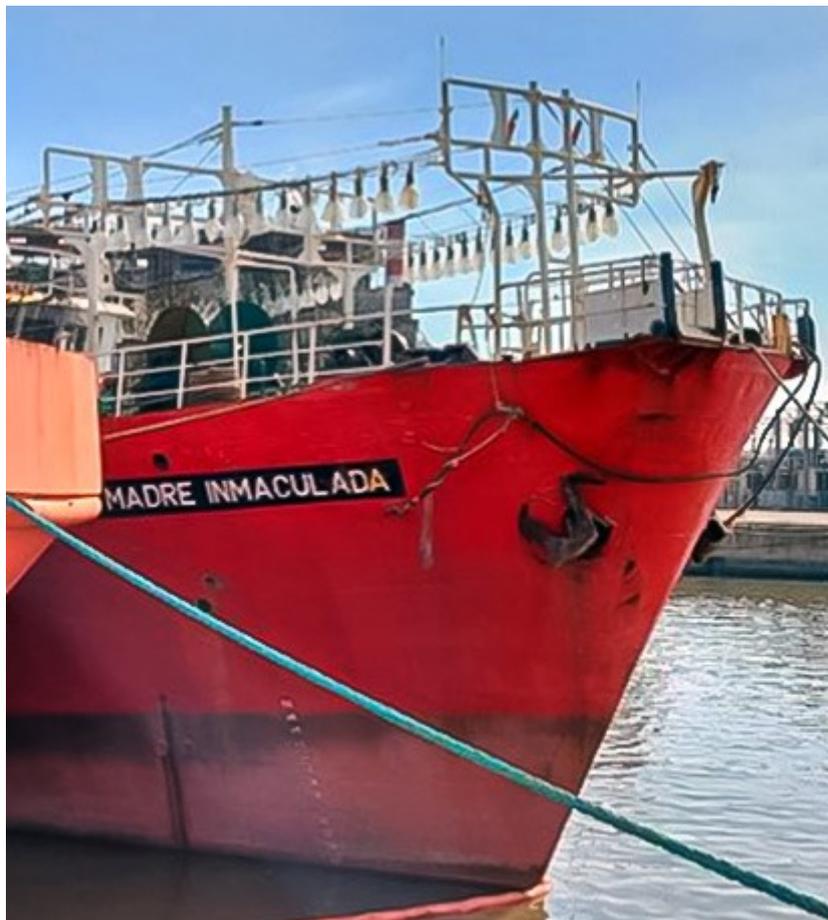
Figura 1. B/P Madre Inmaculada. Nótese el estrobo que forma la pata de gallo que ingresa a bordo por proa, a través del portalón de babor.

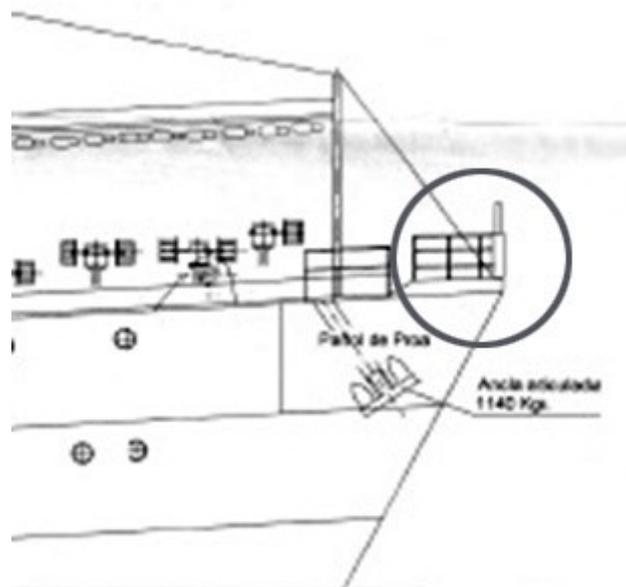
Figura 3. Proa del buque, lugar de la caída del tripulante. Fuente: material documental de investigación DNISMFyL

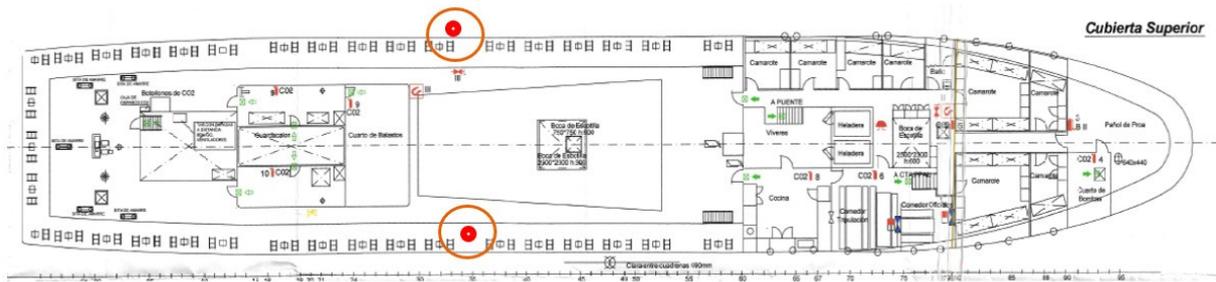
Figura 4. Vista en planta del buque, se indican los lugares donde estaban las bases para el despliegue del dispositivo de rescate, recuperación e izado de hombre al agua. Fuente: material documental de investigación DNISMFyL

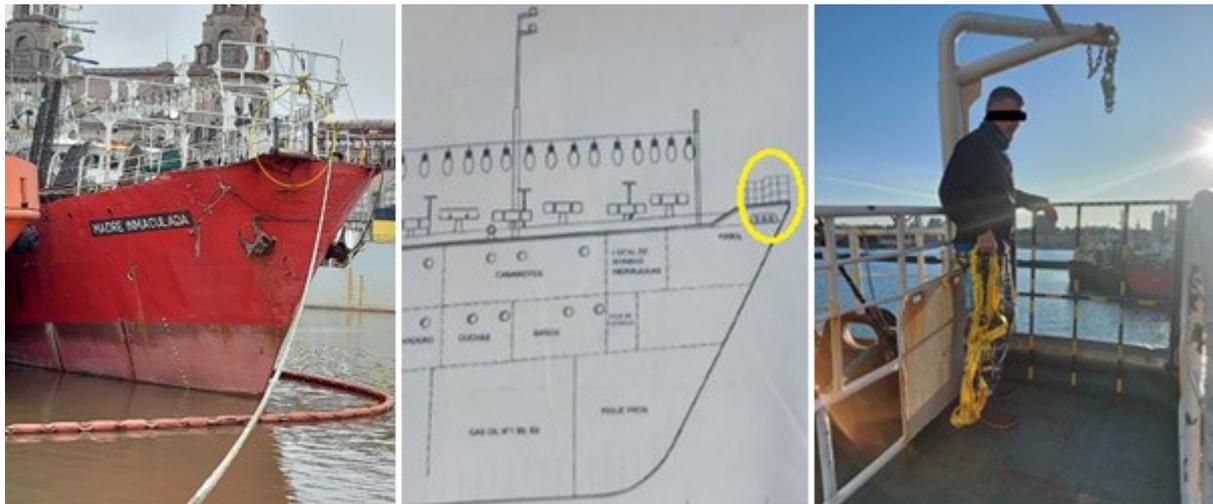
- El tripulante era efectivo de la empresa, trabajaba a bordo, pero no integraba la dotación náutica⁷.
- El tripulante estaba en la proa, sobre la banda de estribor, en el sector por donde se desplegaba el cabo de recupero del ancla de capa (según se pudo observar en la foto tomada durante la visita al buque, Figura 5).

Figura 5. Se observa un tripulante en la proa del buque, con su mano izquierda sobre la porta de estribor y en su mano derecha un arnés.

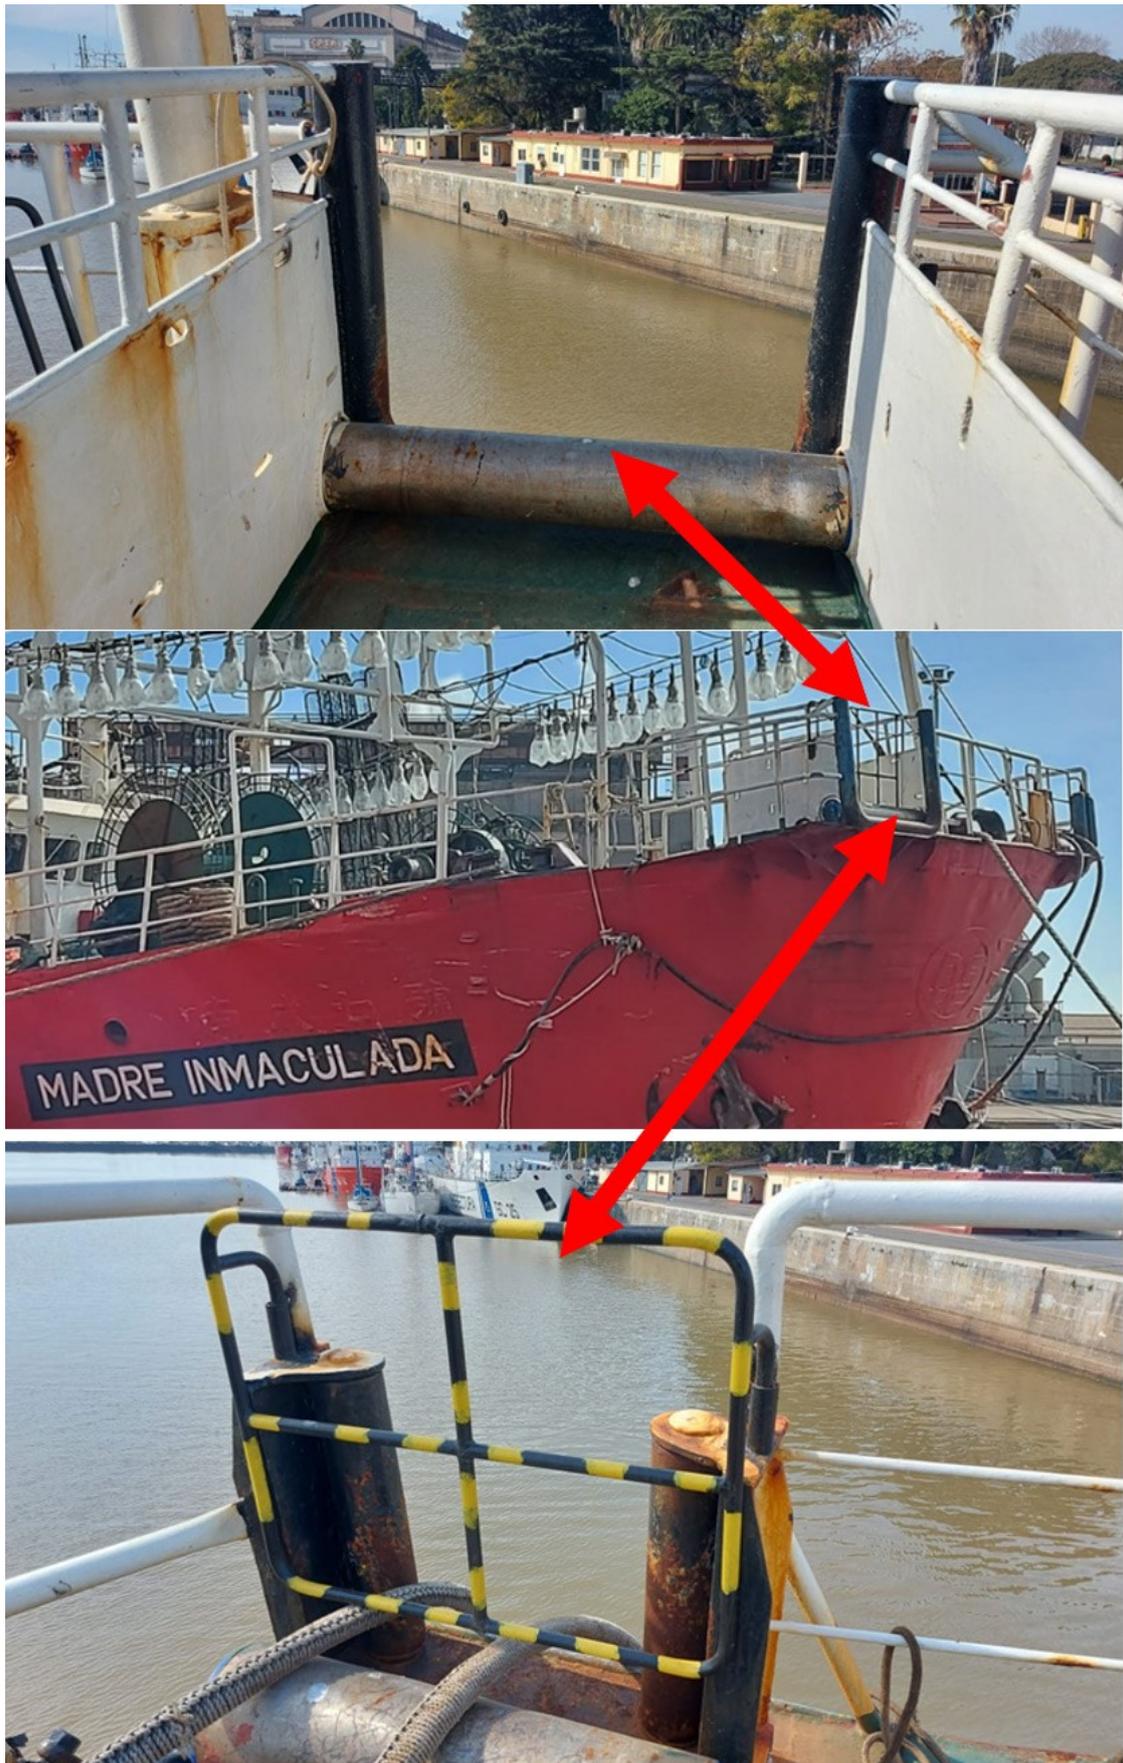
Figura 6. Abertura de estribor por donde se pasa el cabo de recupero del ancla de capa y por donde cayó la persona. Cuando no se utiliza el ancla de capa, se pone un cerramiento en ese lugar para prevención de caídas, Nótese: por la banda de estribor ingresan los estrobos de ambas amuras que formarán la pata de gallo cuando se conecta la maniobra a la estacha del ancla de capa.

Por una de las aberturas de proa, la de estribor, en el caso del Madre Inmaculada, trabajaba el cabo de recuperero del ancla de capa, este cabo tiene flotabilidad positiva, para evitar enredos con la estacha que entraba también por la proa, pero por la abertura de babor y tiene flotabilidad negativa.

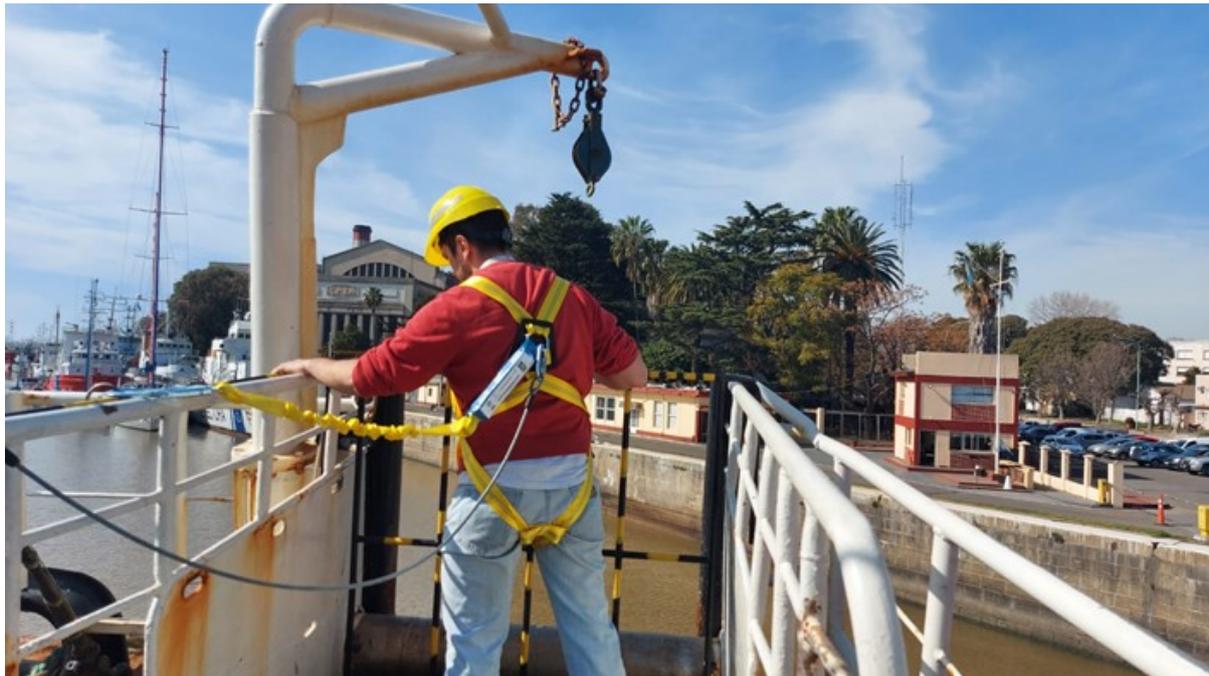
- Según lo indicado, la persona tenía colocado el calzado de seguridad, pero no poseía el casco ni el DAF o chaleco salvavidas.
- No se observó que hubiera alguna parte estructural del buque faltante o rota, como barandas, portas, guardamancebos o candeleros.

Figura 7. Cubierta del castillo. Nótese la factibilidad para usar un sistema de arnés de seguridad con cabo de línea de vida unido a un punto fijo del buque

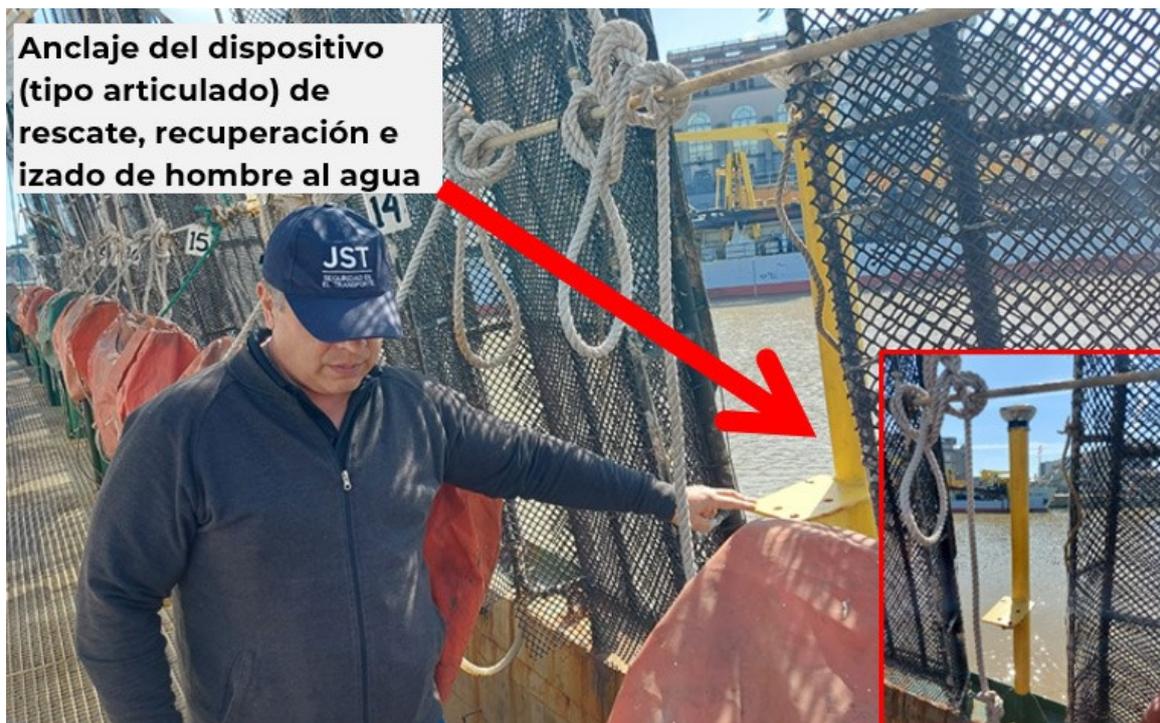
Figura 8. Se observa el anclaje del sistema de recuperación de hombre al agua y su detalle. Nótese que las parrillas que se utilizan para la pesca del calamar dificultan el despliegue y uso rápido de ese sistema.

Se le arrojó un aro salvavida circular y se hicieron intentos de sujetarlo con un grampín. No se utilizó el dispositivo articulado para rescate de persona al agua. Otro tripulante se arrojó al agua con un cabo afirmado a su cintura.
