# Informe de Seguridad Operacional

Suceso: Accidente muy grave

Resultado: Pérdida total del buque por hundimiento

Título: Hundimiento B/P Primera María Madre (mat. 01500), de bandera argentina, en la bahía Samborombón, altura de la desembocadura del canal 9, partido de Castelli, provincia de Buenos Aires

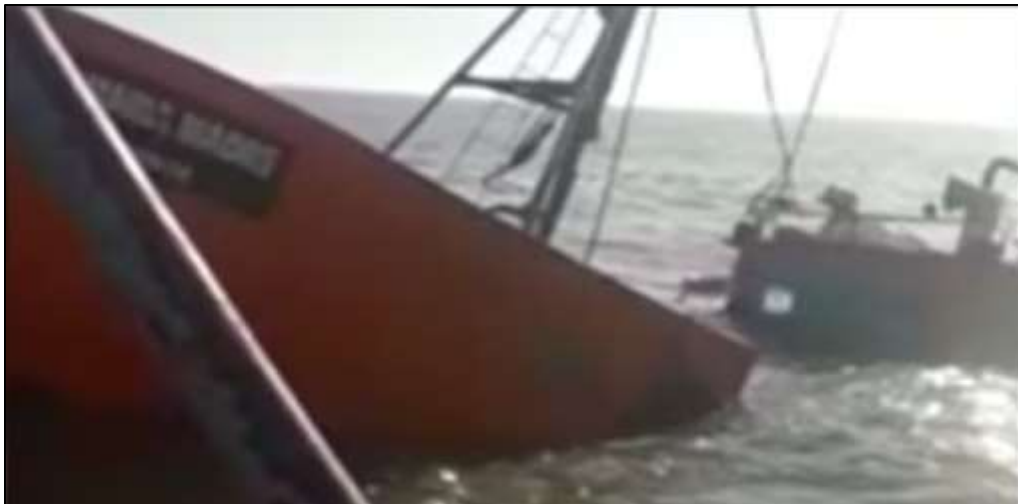
Figura 11. B/P Primera María Madre, momento del suceso. Se observa con la popa más hundida que la proa. Fuente: material documental

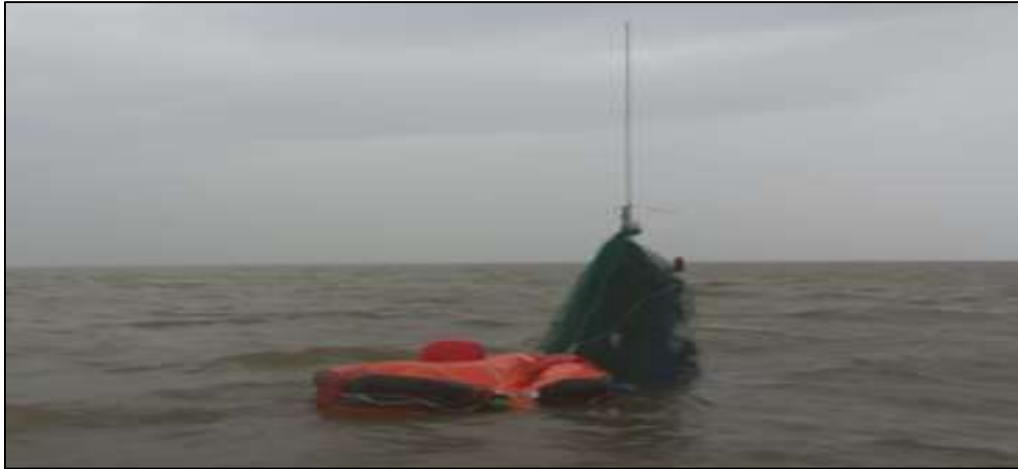
Figura 12. B/P Primera María Madre. Red de pesca (verde y azul) y balsa salvavidas (naranja y negro) parcialmente inflada. Ambos elementos estaban enganchados al mástil de la embarcación.

- Ni de las entrevistas ni de la inspección subacuática surge que el Primera María Madre tuviera carga en bodega.
- El día del suceso, el casco quedó apoyado sobre el fondo con parte de la estructura aflorando de la superficie, en ese contexto no se registró la activación automática de las dos balsas salvavidas ni de la radiobaliza. Con alta probabilidad, se estima que no se produjeron las activaciones hidrostáticas por no haber estado sumergido lo suficiente según la calibración de las presiones de las profundidades de diseño de las válvulas de liberación hidrostática, aproximadamente a 3 m.

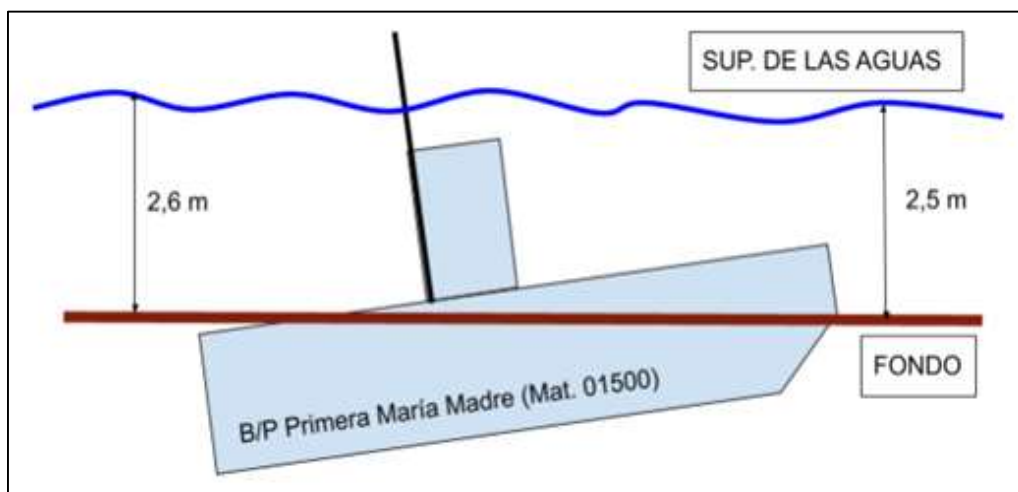
- Se relevó un enterramiento de aproximadamente 0,8 m en proa, que sobresalía 1 m del lecho marino y se hacía progresivo a lo largo del total de la eslora del buque. Este presentaba tanto su aleta como su popa totalmente enterradas.
- No se detectaron anomalías o deformaciones en los sectores a los que tuvo acceso el buzo.
- El sistema de gobierno y propulsión se encontraba enteramente enterrado.
- Los sondajes alrededor del casco fueron de entre 2,5 y 2,6 m.
- Se notó una red de color verde y azul flotando en el lugar, con una parte enganchada en el mástil y otra enterrada en el sector de la popa del buque.
- Se observó una balsa salvavidas parcialmente inflada y sujeta al mástil.
- No se detectaron restos de hidrocarburos.

Figura 13. Croquis ilustrativo de vista lateral de la embarcación con respecto al fondo según lo observado durante la inspección subacuática. Fuente: material documental

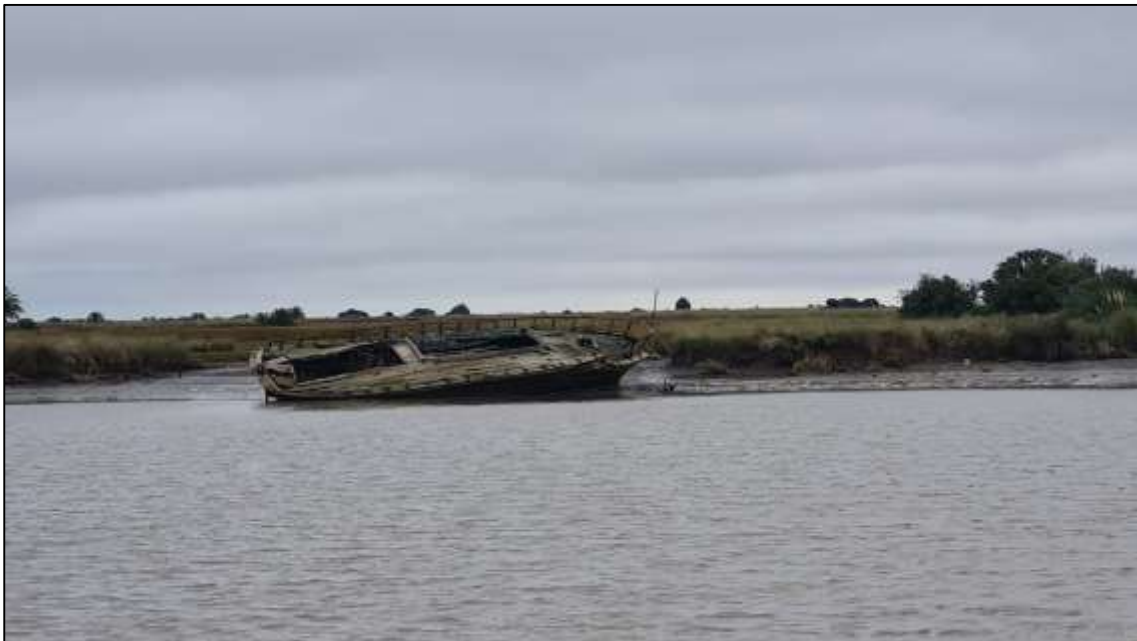
Con relación a la flota de embarcaciones de pesca de madera, al momento de la elaboración de este informe, quedaban 5 buques operativos y, sobre la vera de la ría Ajó, se encontraban otros que habían sido abandonados y no estaban en condiciones aptas para navegar.

Figura 22. Casco de embarcación abandonado a la vera de la ría Ajó. Fuente: JST

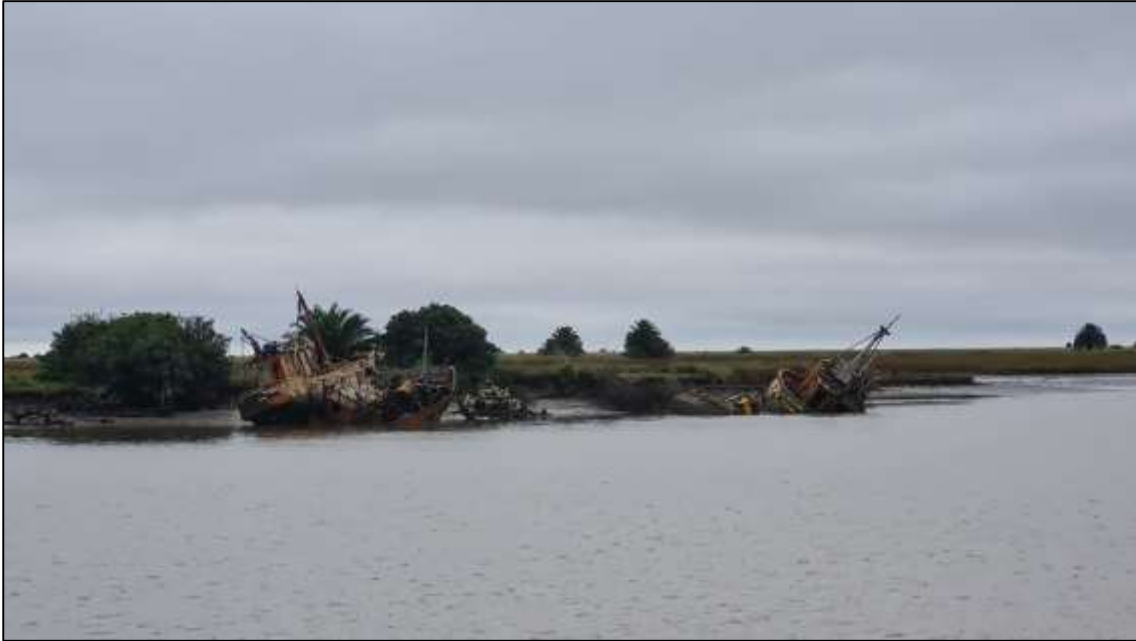
Figura 23. Embarcaciones abandonadas y no operativas a la vera de la ría Ajó. Fuente: JST
