# INFORME PRELIMINAR

Tipo de Suceso: Accidente Muy Grave. Pérdida total.

Accidente: Hundimiento B/M Arroyo del Medio (Mat. 02306).

Expediente: EX-2022- 92931367--APN-JST#MTR

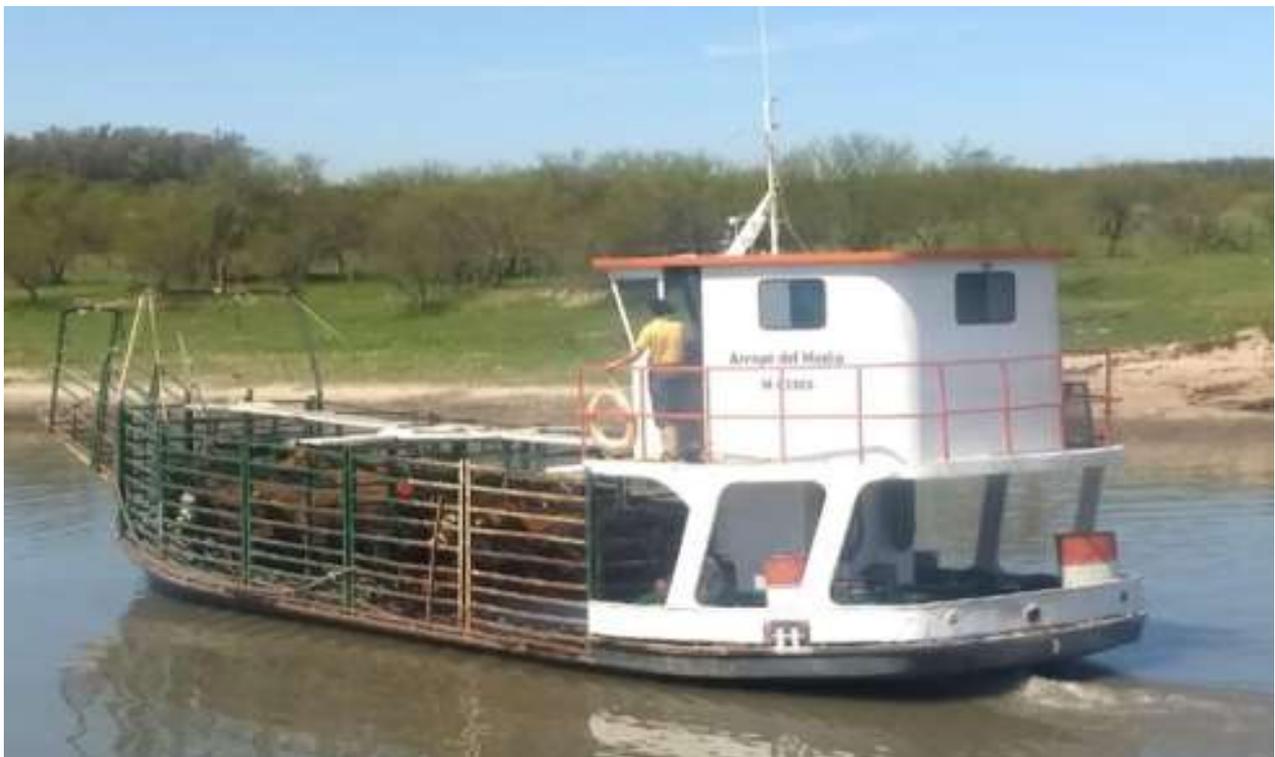
Figura 1. B/M Arroyo del medio. Visto de la aleta de babor.

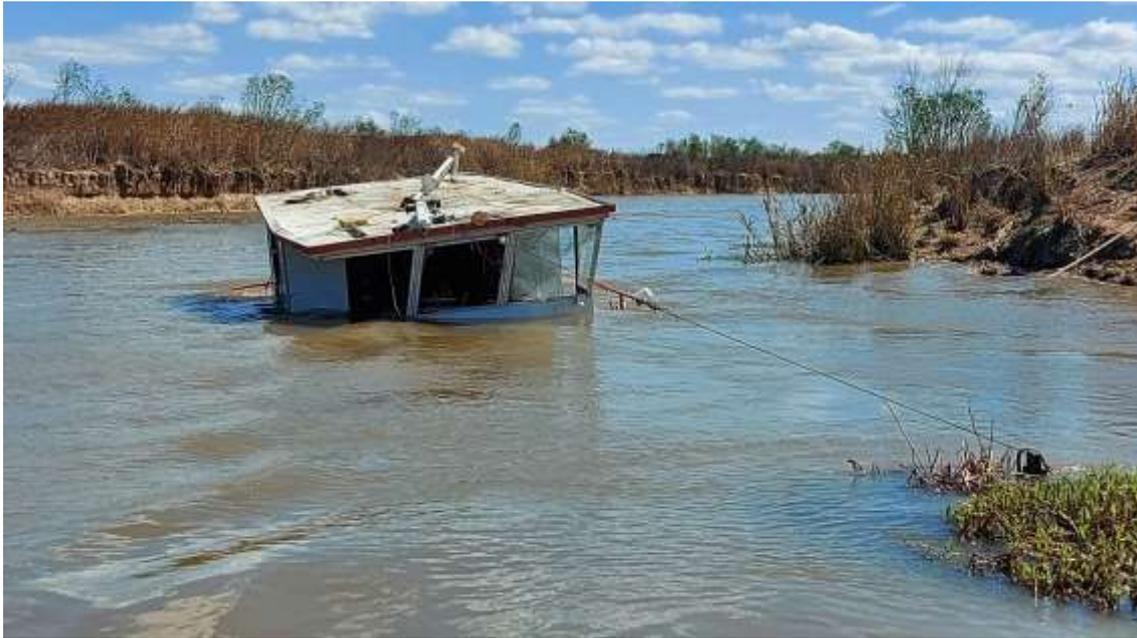
Figura 4. B/M Arroyo del Medio. Lugar de hundimiento.

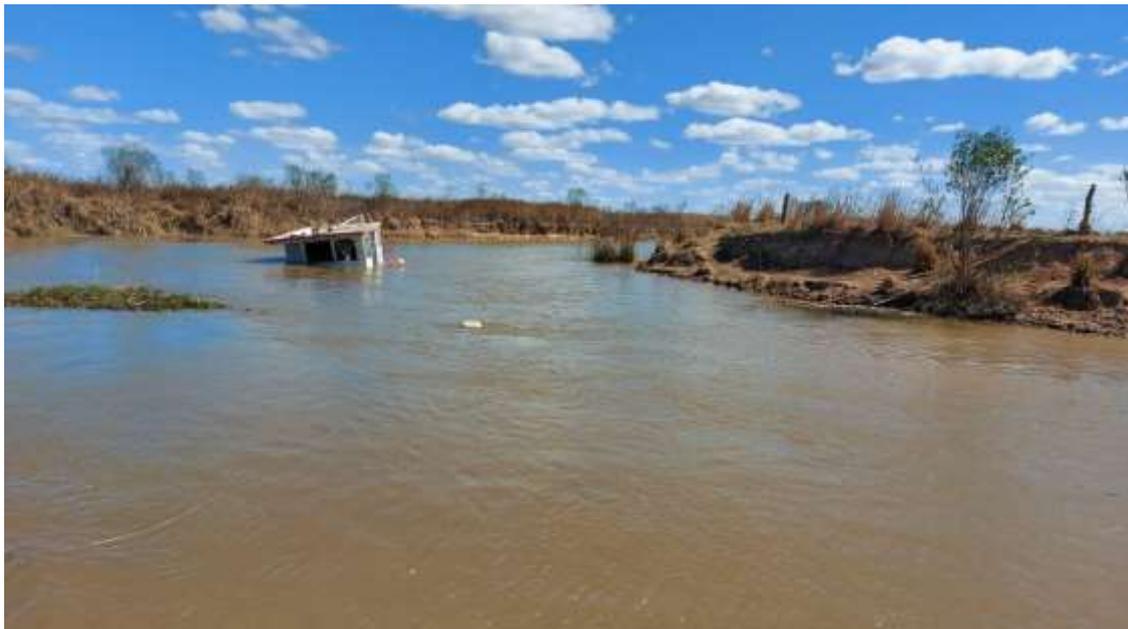
Figura 5. Imagen del B/M Arroyo del Medio. Unión de los Arroyos Perdido y Barrancoso.
