INFORME DE SEGURIDAD OPERACIONAL (ISO)

Accidente muy grave, hundimiento B/M Arroyo del Medio (02306) en Arroyo Barrancoso próximo al Arroyo Perdido (altura km 340 margen izquierda del río Paraná), provincia de Entre Ríos.

Fecha y hora del suceso: 30/08/2022 a las 14:30 (UTC-3).

Dirección Nacional de Investigación de Sucesos Marítimos, Fluviales y Lacustres.

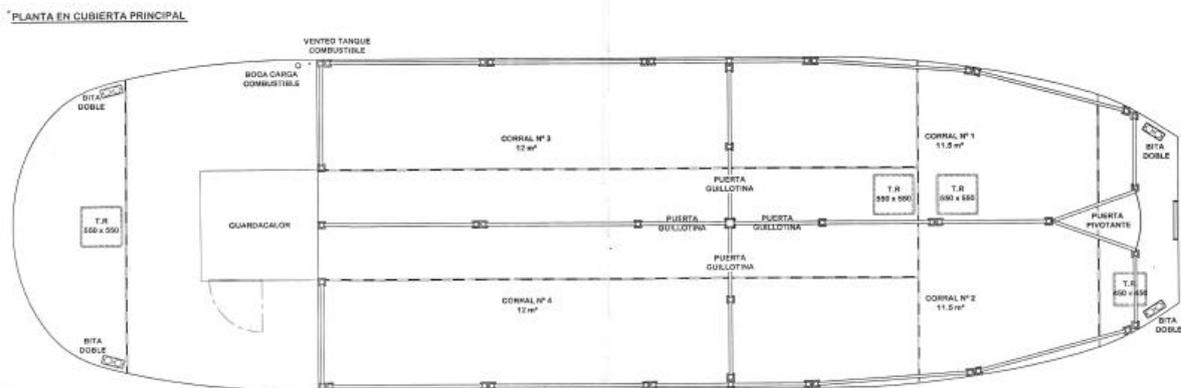
Figura 7. Plano de arreglo general. Planta en cubierta principal. Se observan los vientos y las tapas de registro de los tanques.

- ✓ La tapa de inspección del pique de proa estaba asegurada por un solo bulón en uno de sus vértices. En el tanque contiguo al pique de proa y en el central, las tapas no se hallaban en su lugar.

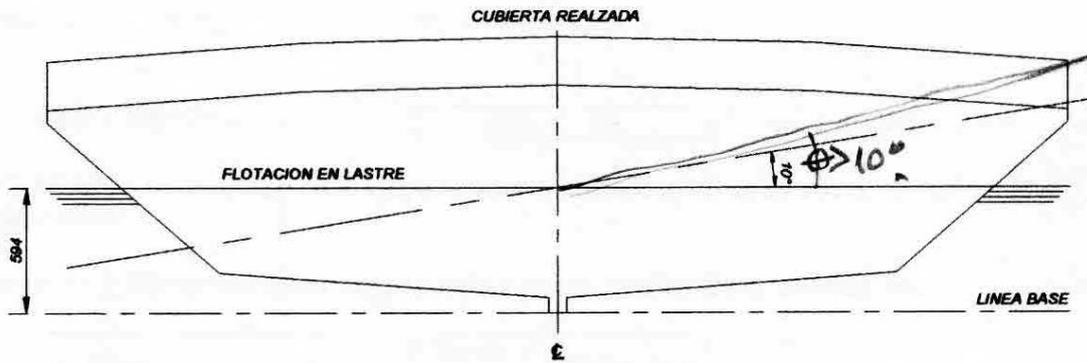
Figura 11. Sección transversal para la condición de lastre, con un calado de 0,594 m. Se observan dos líneas de agua que corresponden a un ángulo de escora de 10° y a un ángulo mayor a 10° que coincide con el realce.

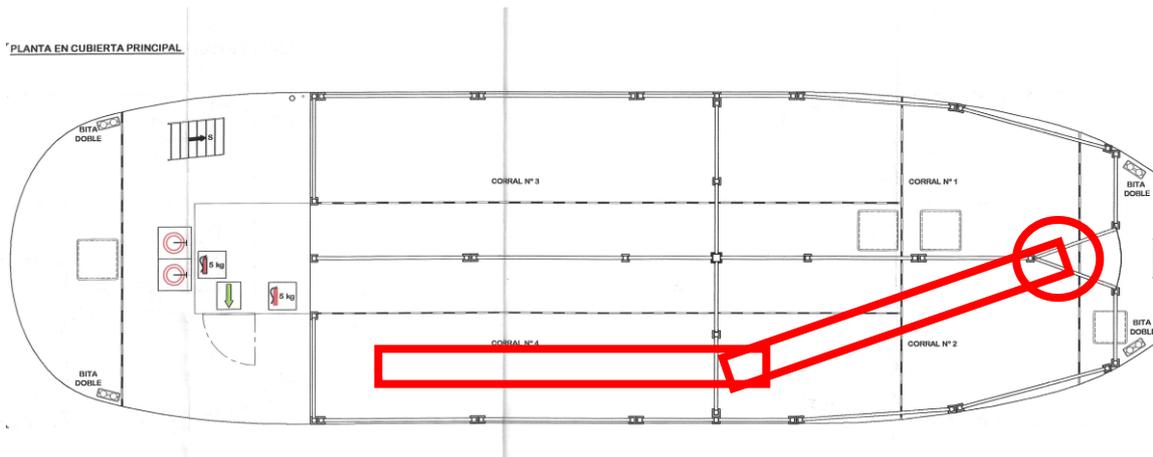
Figura 15. Diagrama ilustrativo de la grúa sobre cubierta, sobreimpreso en un plano del buque.

- ✓ Se indicó que, luego de la escora a babor y durante la curva, el buque se inclinó hacia la banda contraria (estribor) y ya no se volvió a adrizar, hasta que finalmente se hundió en el lugar.
- ✓ Se señaló que el buque contaba con una grúa hidráulica que no figuraba en los planos, instalada en el casco, en el sector de proa y por fuera de los corrales. A su vez, la pluma de esta se encontraba estibada sobre la banda de estribor.

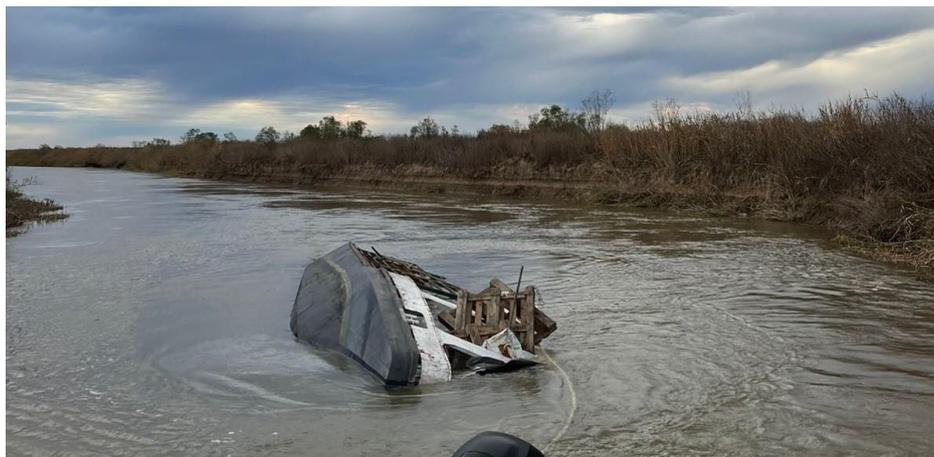
Figura 16. B/M Arroyo del Medio hundido, visto de popa, dado media vuelta y apoyado sobre el fondo, recostado por su banda de estribor.

- ✓ El buque estaba apoyado sobre el lecho del arroyo en el través a la altura de la quilla, a su vez, el pantoque de ambas bandas y la proa estaban separados del fondo (ver figura 16).

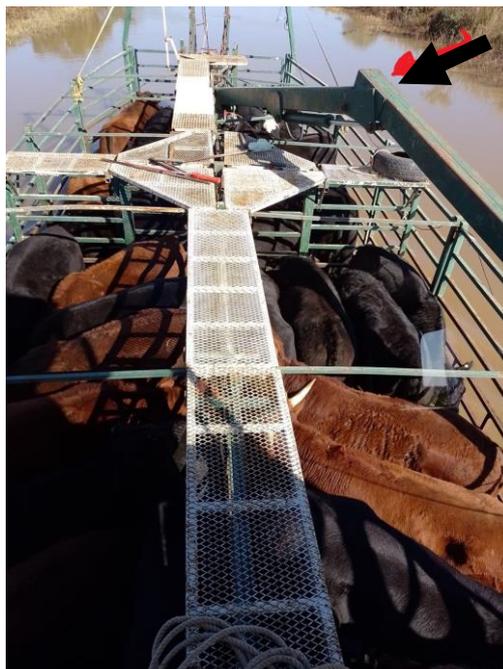
Figura 17. Vista desde el puente de navegación, se observa sobre estribor la pluma de la grúa.

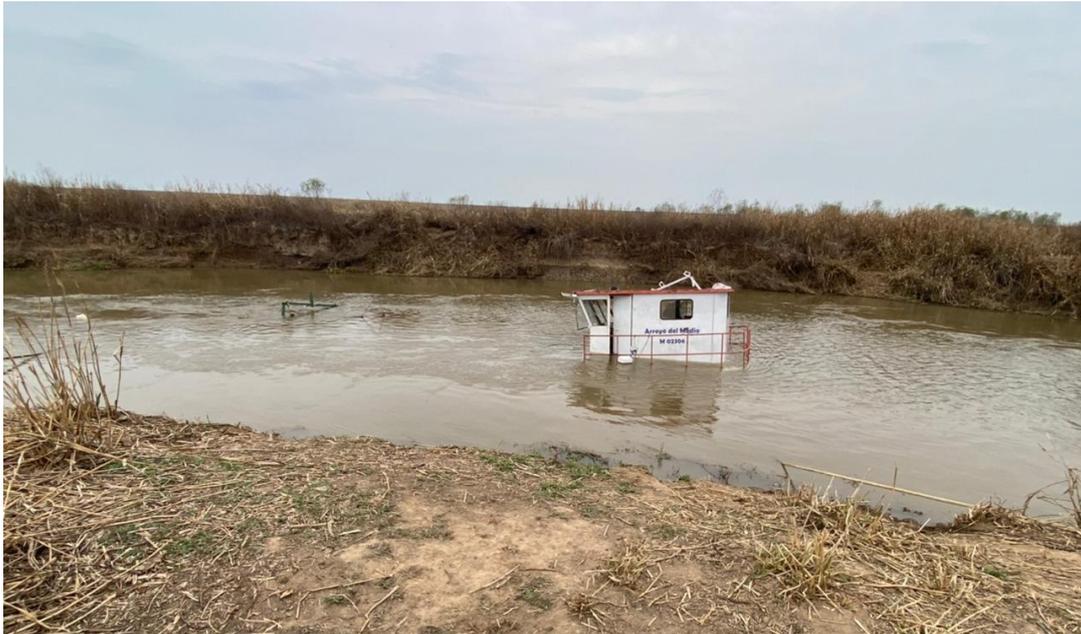
- ✓ Estaba hundido, afloraba sobre la superficie parte del casillaje y presentaba una escora de 10 grados hacia la banda de estribor.
- ✓ Se encontraba obstruyendo la navegación en el arroyo.

Figura 17. B/M Arroyo del Medio hundido, luego de ser adrizado, apoyado en el fondo, visible solamente el casillaje.
