# Informe de Seguridad Operacional

Suceso: Accidente operacional

Título: Incapacitación de la tripulación del B/P El Arca (Mat. 03134), de bandera argentina, mientras navegaba hacia zona de pesca a una distancia aproximada de 9 millas náuticas de la localidad de Rawson, provincia de Chubut

Dirección Nacional de Investigación de Sucesos Marítimos, Fluviales y Lacustres

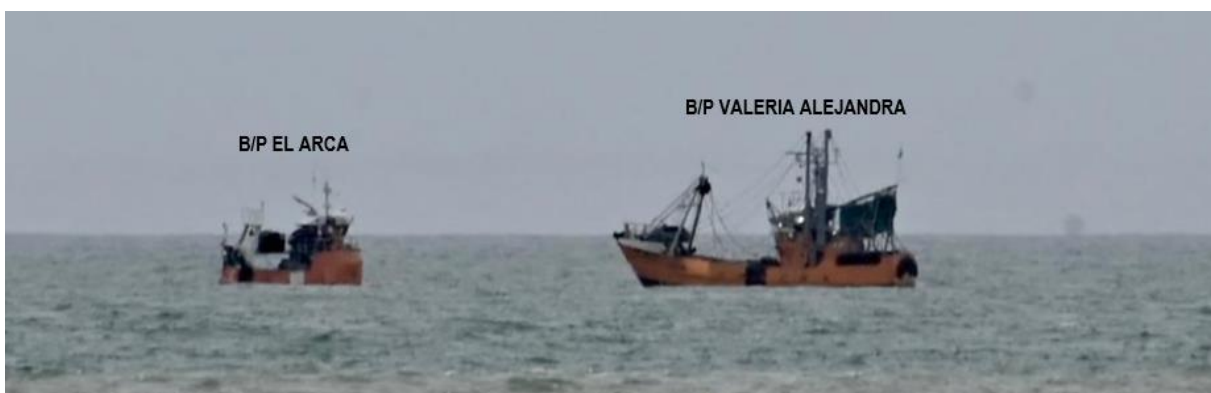
- El Valeria Alejandra fue el primero en llegar, observó que la tripulación estaba incapacitada y el patrón desmayado; uno de los marineros se trasbordó a El Arca, tomó el timón, puso rumbo a la rada de Puerto Rawson y comunicó a la PNA lo que sucedía.

**Figura 10.** Buques Valeria Alejandra y El Arca durante la emergencia. Fuente: Material documental

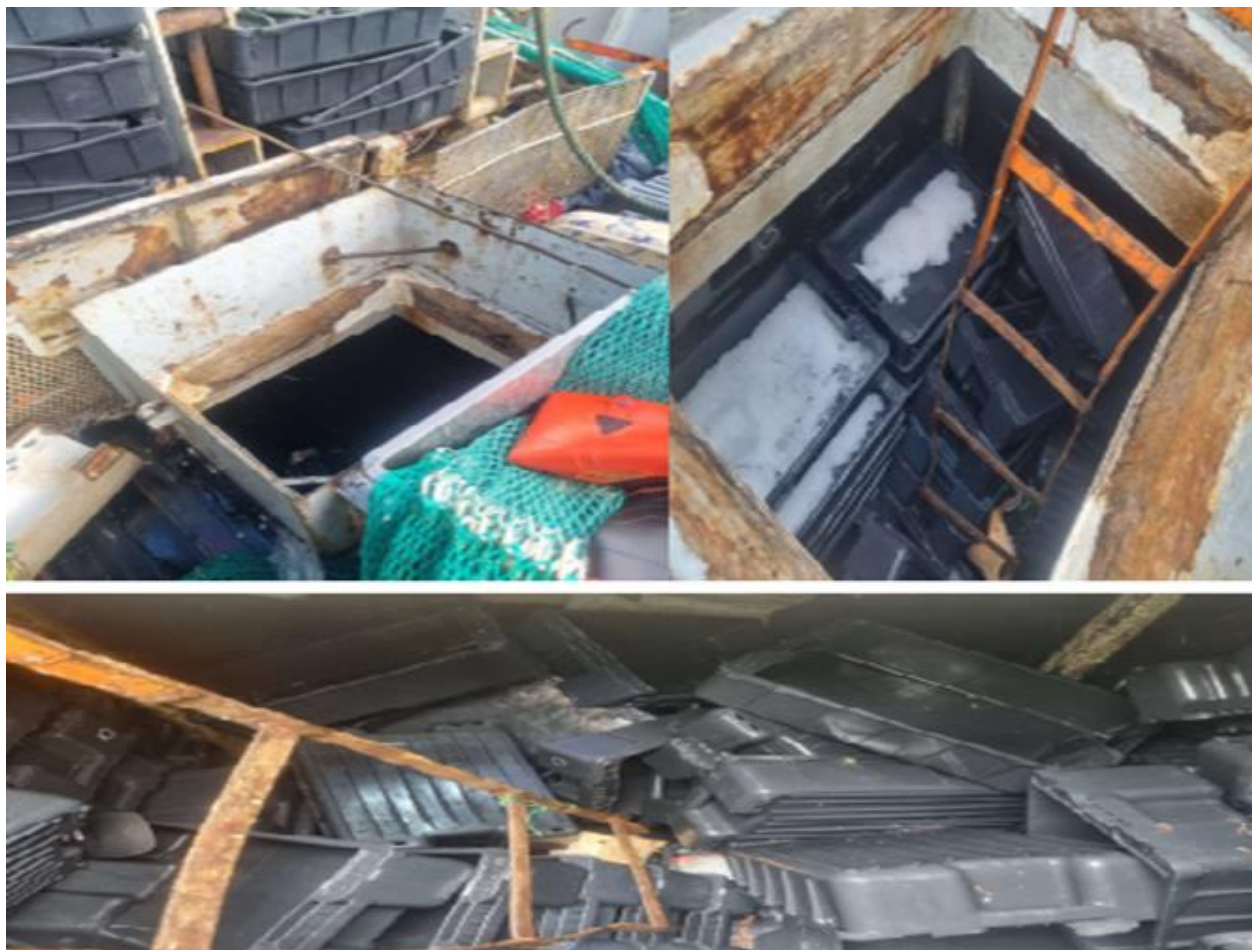
- Seguidamente, una inspección de la PNA detectó que la tapa de acceso a la bodega estaba abierta y que en su interior había restos de langostino, líquidos remanentes y cajones de plástico para acopio de langostinos que en su mayoría estaban vacíos, algunos tenían hielo en escamas.

**Figura 11.** Acceso e interior de bodega. Notar el hielo en escama. Fuente: Material documental

- Los inspectores de PNA recomendaron que se coloque ventilación forzada en la bodega para que no aumente la concentración de gases en su interior y que, antes de llevar a cabo las tareas normales, deberán presentar una constancia sobre condiciones de trabajo emitida por un técnico en degasificación de buques, habilitado en la Prefectura de Rawson.

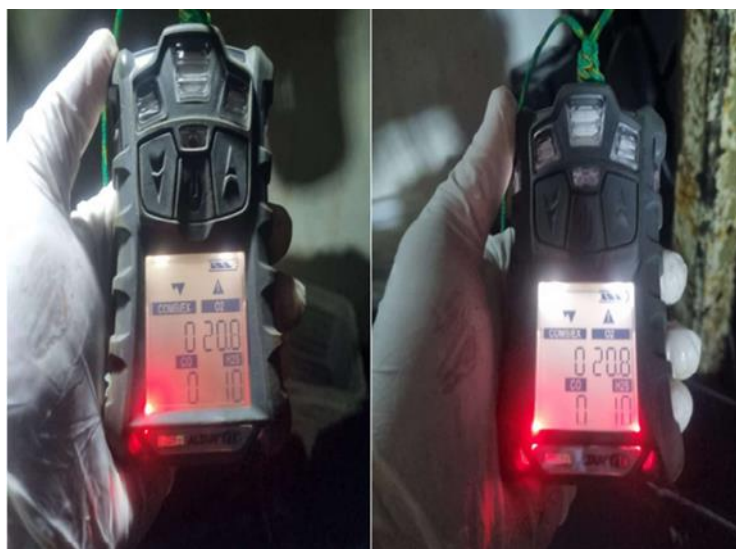
- Personal de la PNA ingresó al recinto con un equipo de respiración autónomo y realizó una medición de la atmósfera con un equipo detector de gases MSA modelo ALTAIR 4X, que arrojó una concentración de 10 ppm para gas ácido sulfhídrico, también conocido como sulfuro de hidrógeno.

**Figura 12.** Medición de la atmósfera en bodega en puerto. Se observa un valor de H<sub>2</sub>S de 10 PPM
