## INFORME PROVISIONAL

Suceso: Accidente

Título: Abordaje entre el B/M Silvia Ana L. (OMI: 9119385), bandera uruguaya y velero Mandala (REY 037437), bandera argentina, ocurrido en Dársena Norte del Puerto de Buenos Aires, Ciudad Autónoma de Buenos Aires

Fecha y hora del suceso: 22 de enero de 2023 18:15 h (UTC-3)

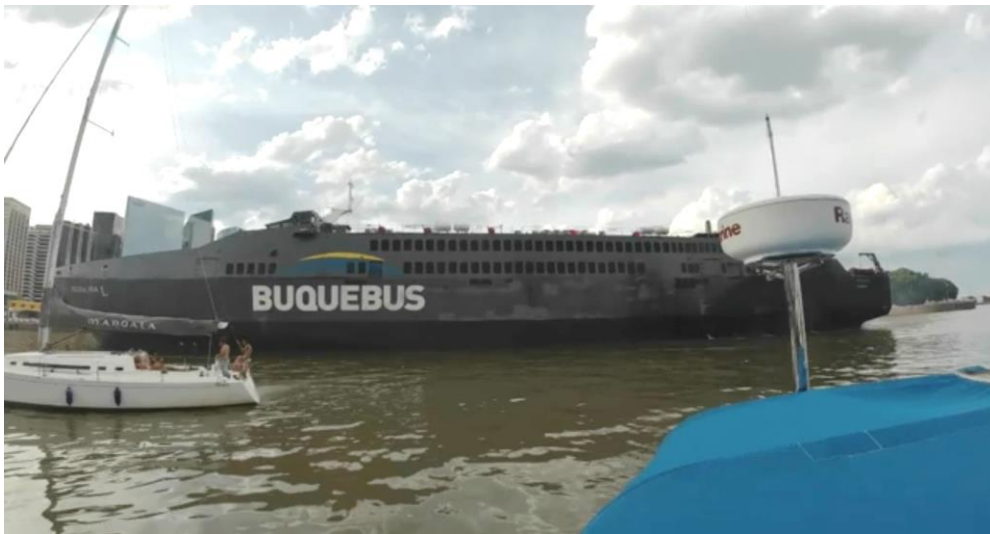
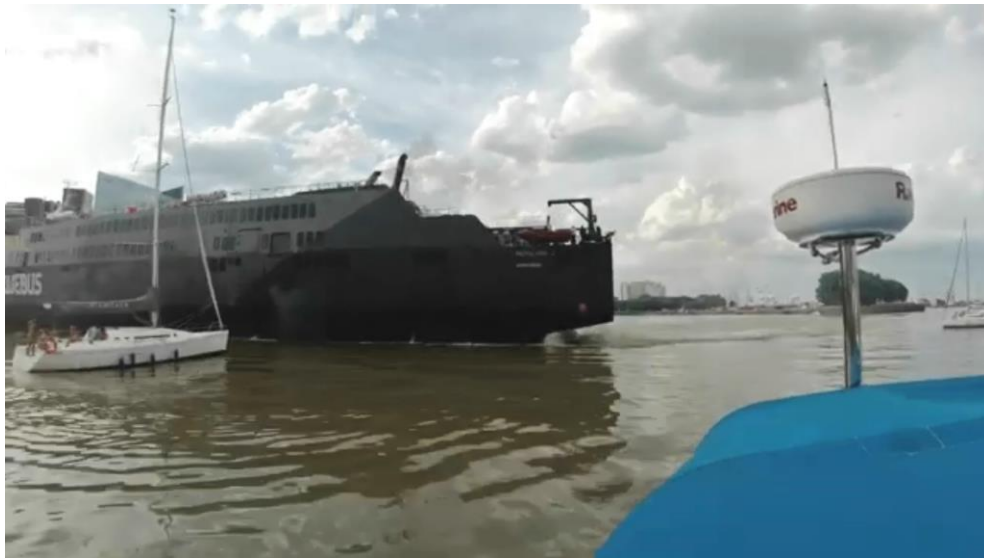
Figuras 5 y 6: B/M Silvia Ana L luego de ingresar a la Dársena Norte y en aproximación a su lugar de amarre habitual y cambiando su rumbo a estribor. El yate Mandala propulsado a motor vira a estribor en proximidades de la popa del otro buque.

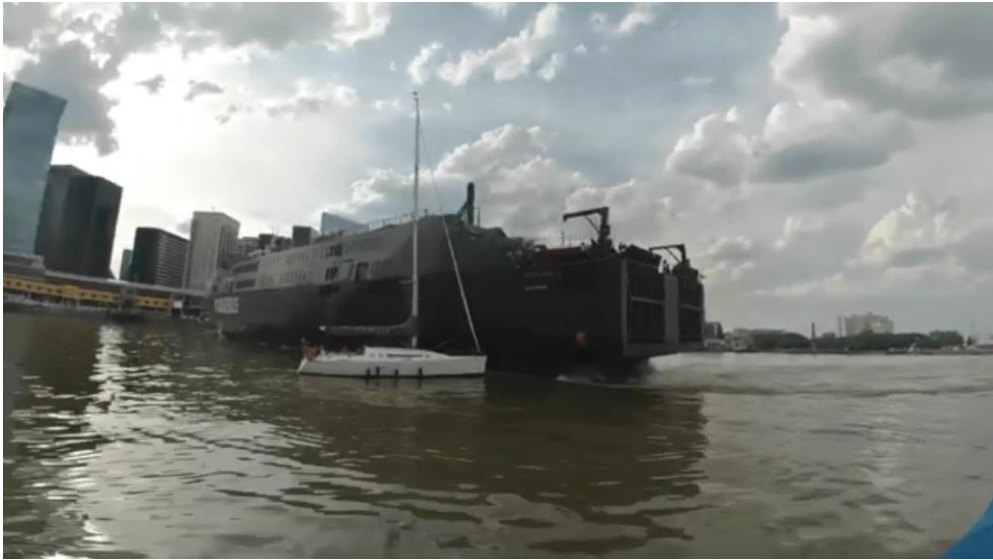
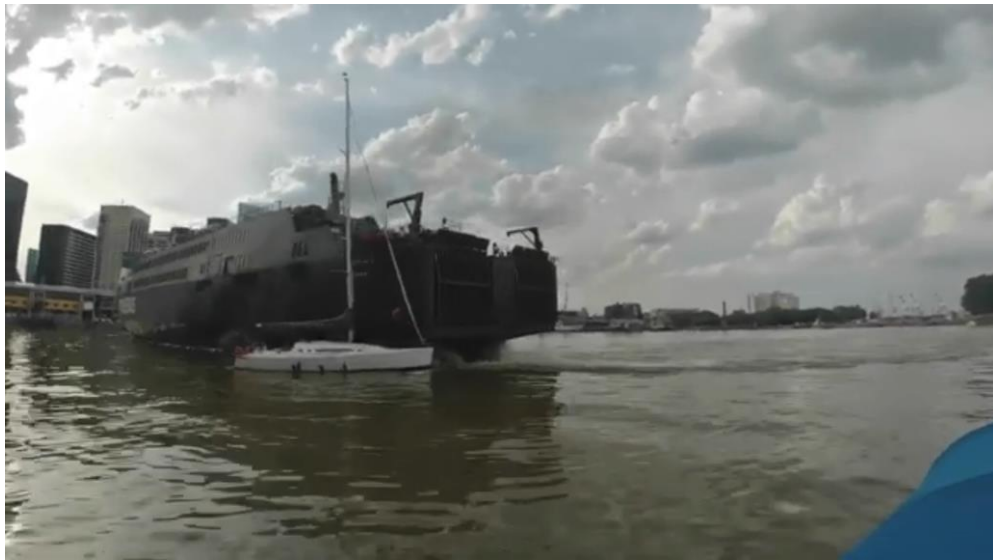
Figuras 7 y 8. Secuencia inmediatamente previa al abordaje.

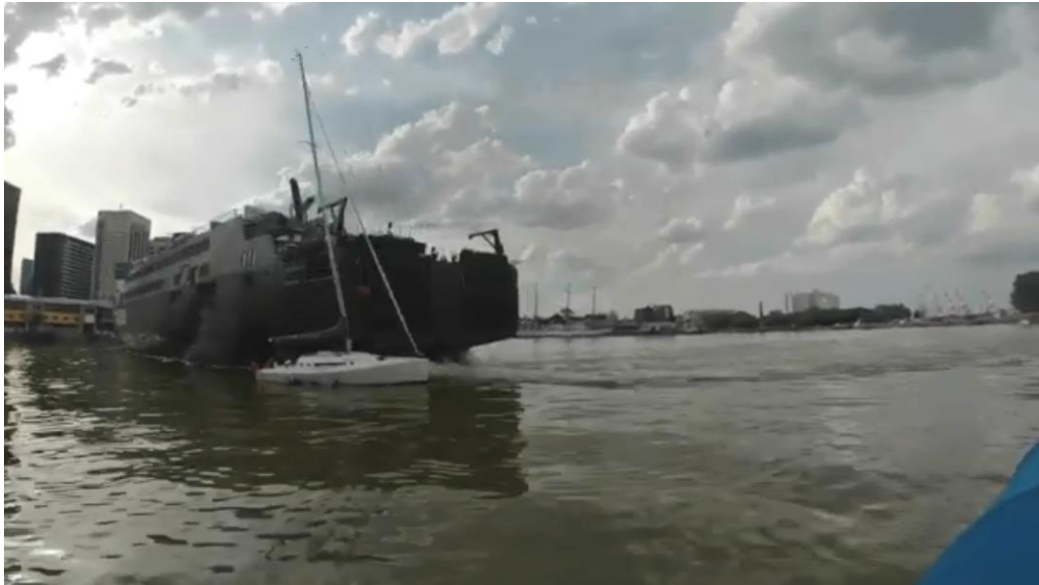
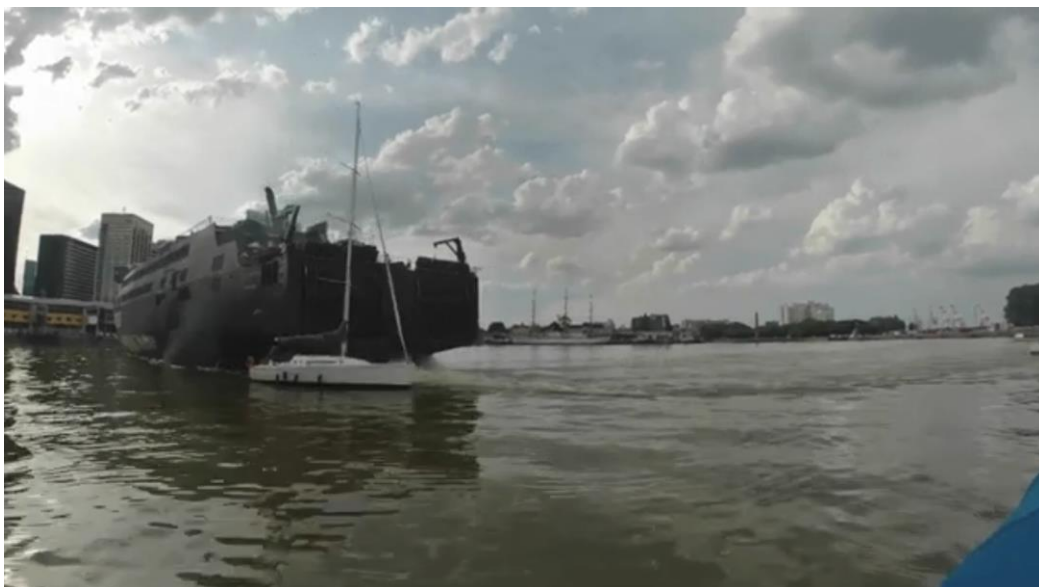
Figuras 9 y 10. Contacto entre el Yate Mandala y la popa del buque de pasajeros.

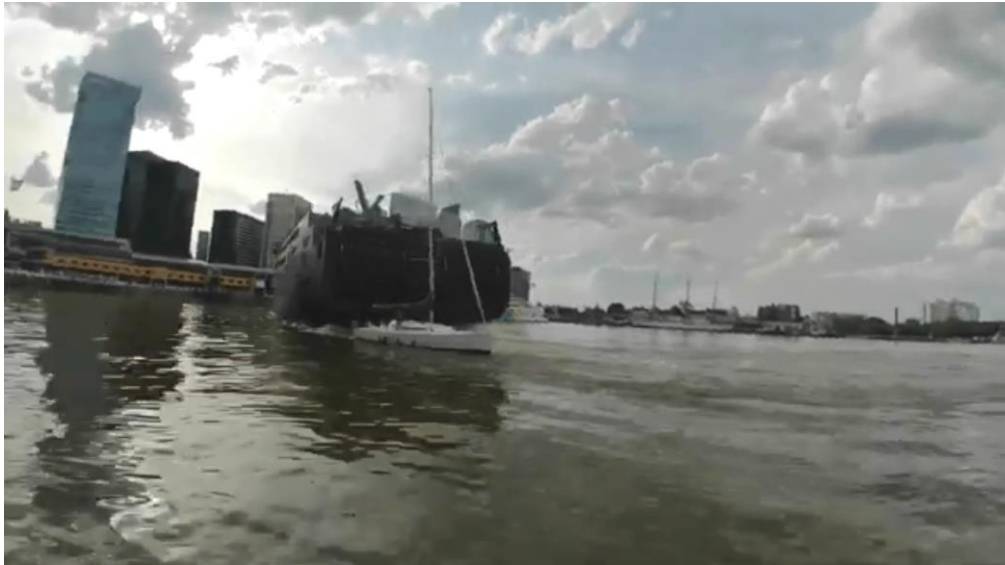
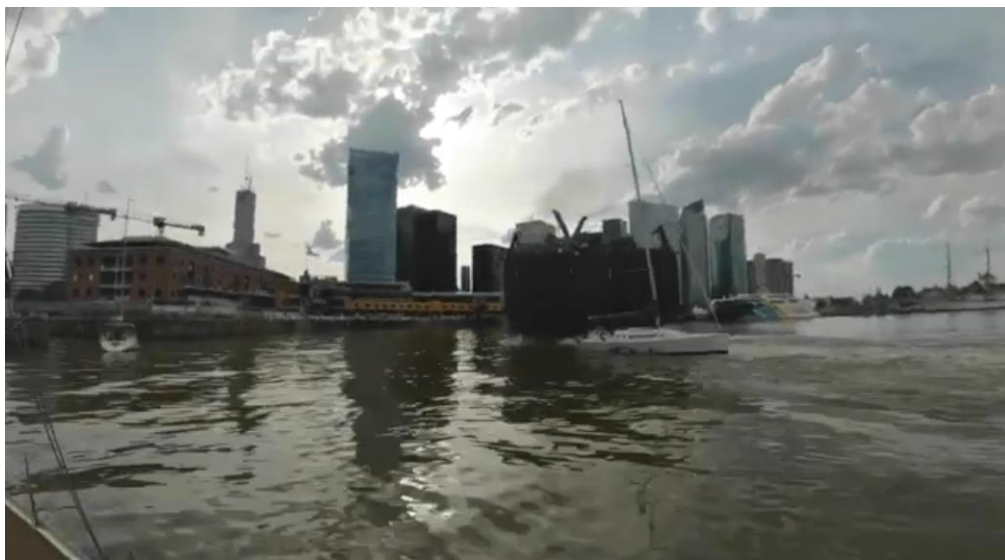
Figuras 11 y 12: Secuencia posterior al abordaje.

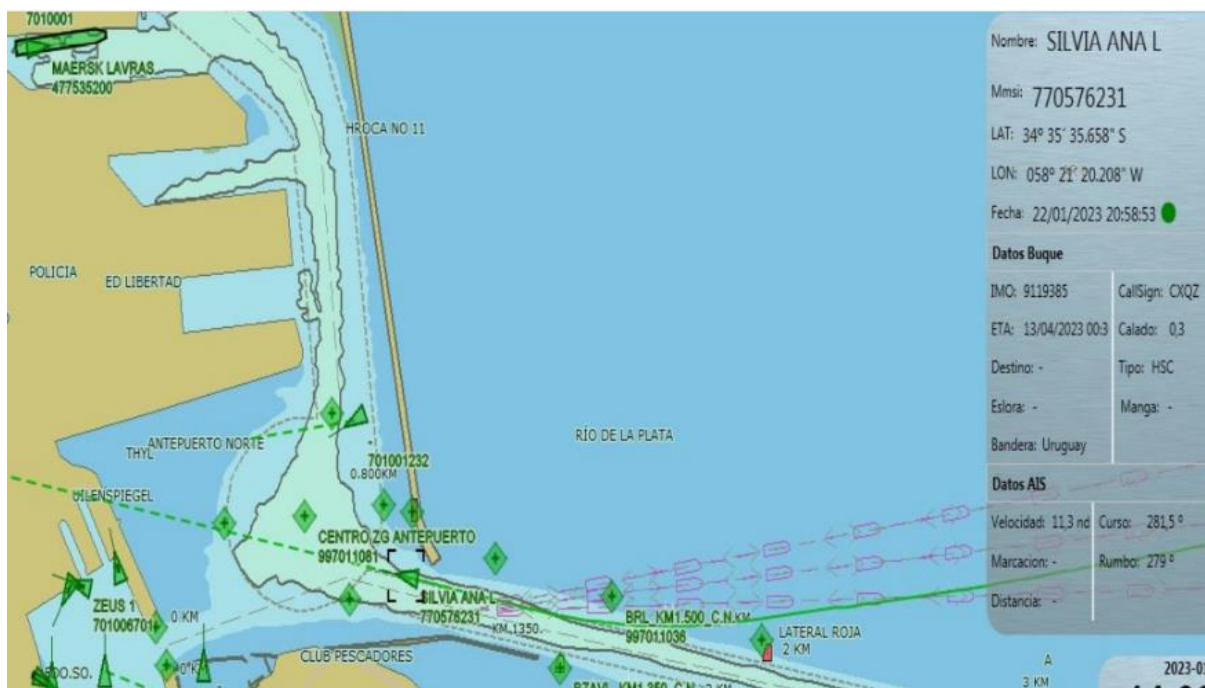
Figura 13: Se observa al Silvia Ana L. ingresando al Antepuerto Norte del Puerto de Buenos Aires a las 17:58:53 HOA y con una velocidad de 11,3 nudos.

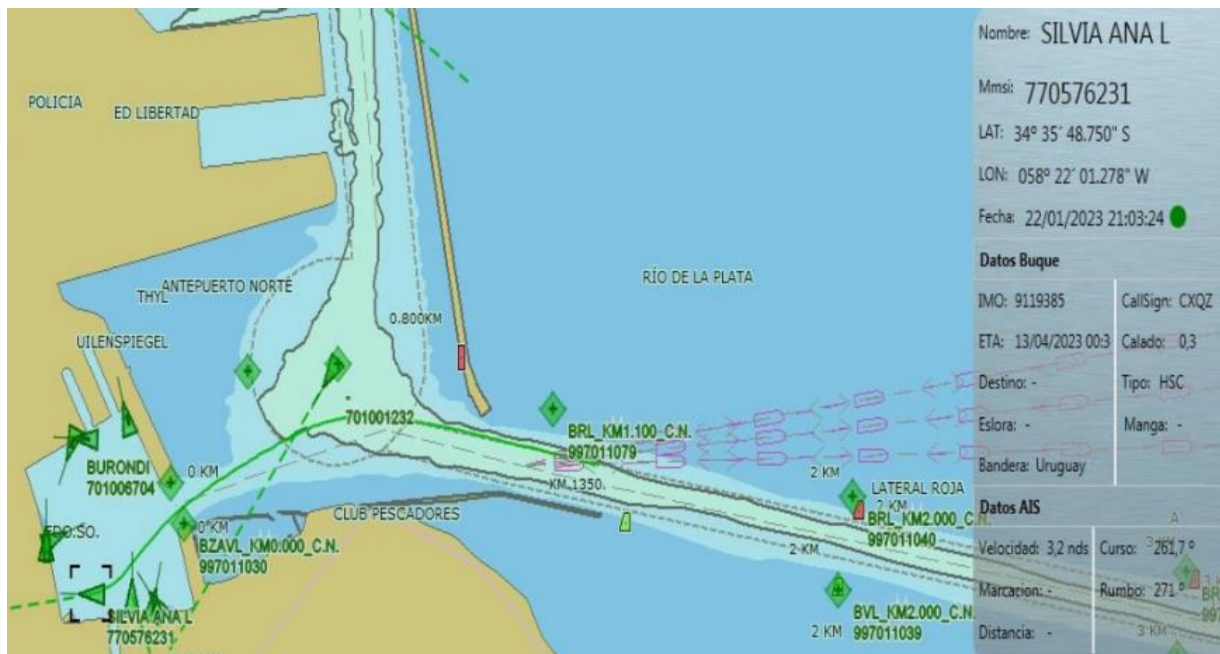
Figura 14: Se observa al Silvia Ana L aproximadamente en la posición del suceso a 18:03:24 con una velocidad de 3,2 nudos

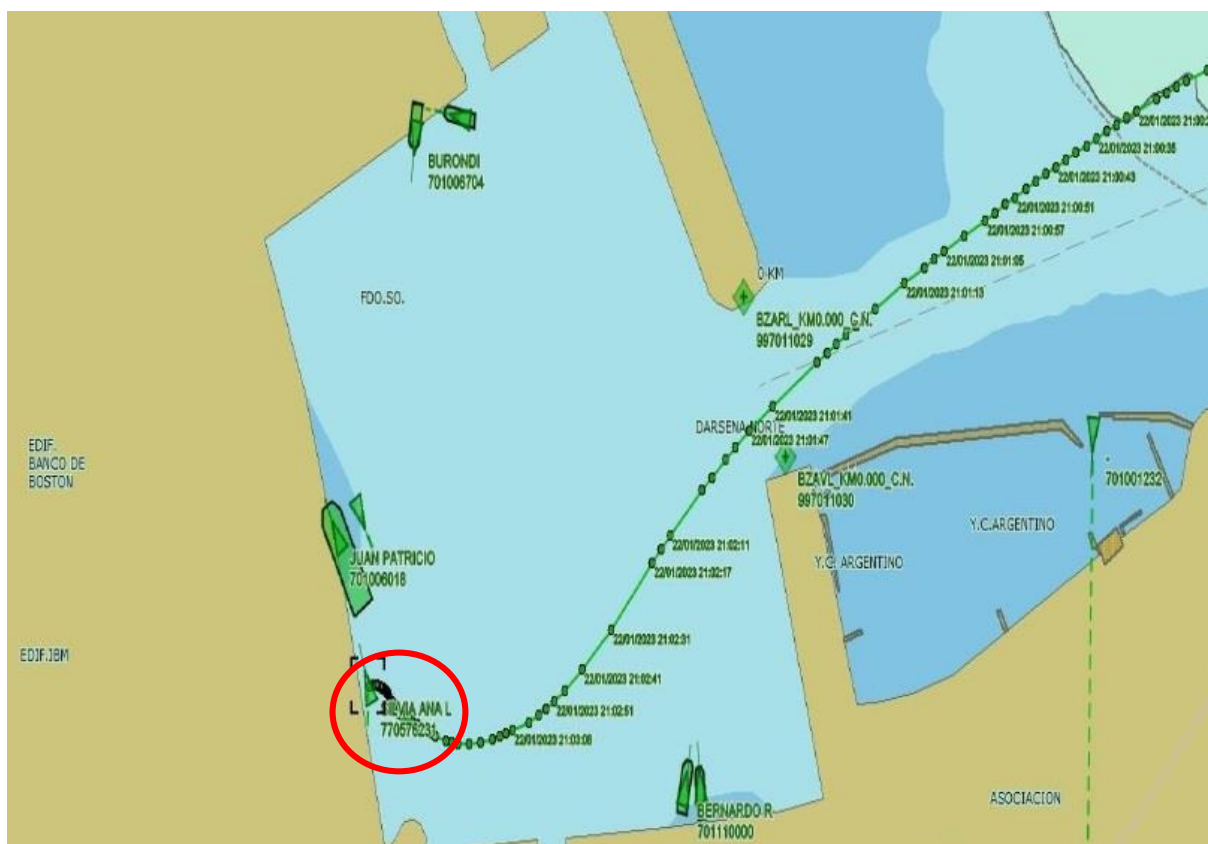
Figura 15: Se observa al Silvia Ana L en su posición de amarre con el histórico de las posiciones
