INFORME PROVISIONAL

Suceso: accidente muy grave

Título: Hundimiento de la L/P Paola Andrea, de bandera argentina, en proximidades de Caleta de los Loros, Golfo de San Matías, provincia de Río Negro

Fecha y hora del suceso: 9 de febrero de 2023 aproximadamente a las 21:00 (UTC)

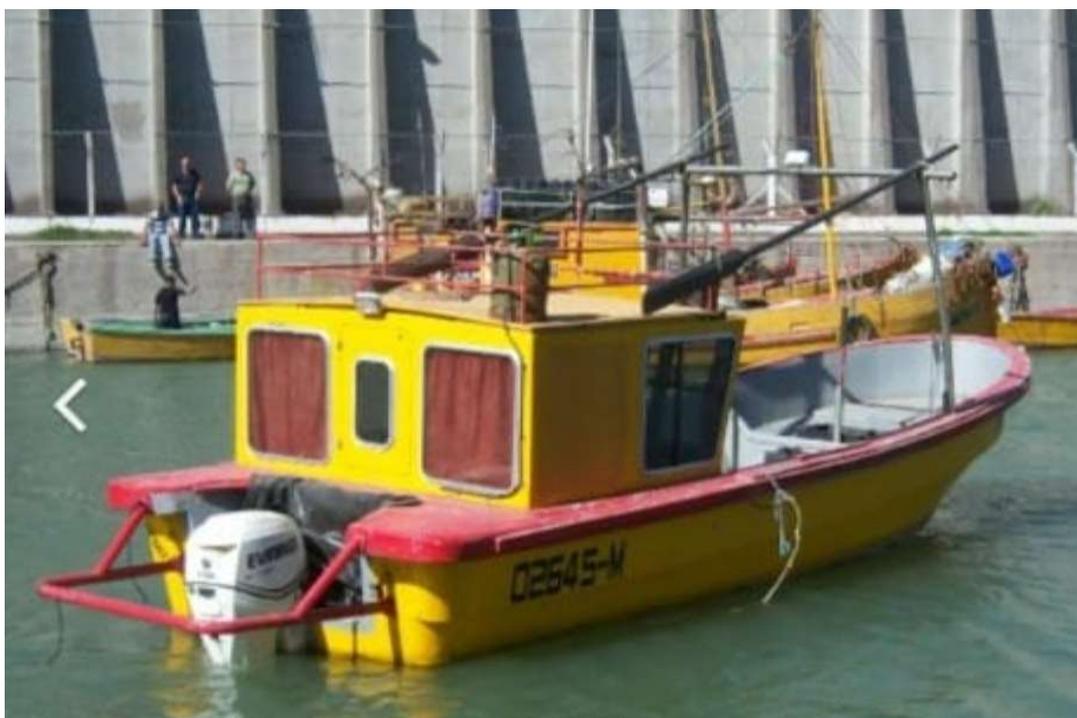
Figura 3: Lancha Motor Paola Andrea visto de su aleta de estribor. No se observa a la vista EPIRB, balsa ni aro salvavidas.
