Informe de Seguridad Operacional

SUCESO: Accidente muy grave

TÍTULO: Hundimiento de draga Elepele III (Mat. 01671), en el Río de La Plata interior, Delta del Paraná, altura Isla Martín García, provincia de Buenos Aires.

EXPEDIENTE: EX-2023-18395125- -APN-JST#MTR

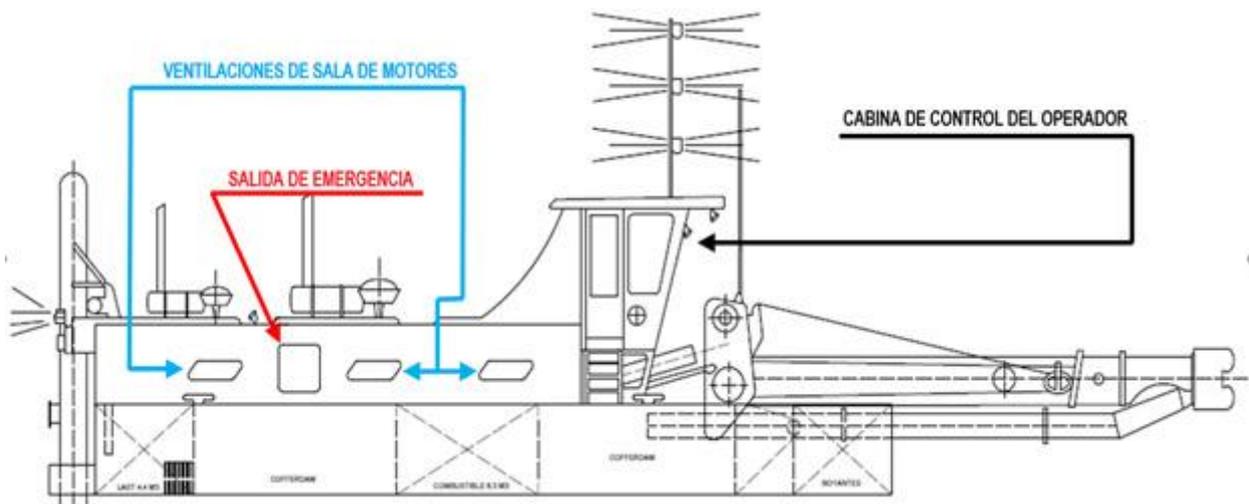
La draga contaba con ventanillas de aluminio corredizas montadas sobre los mamparos laterales.

Figura 8. Plano de la Elepele III. Vista lateral. Se observan las ventanillas de ventilación en el sector de popa de la draga.

- El casco central, donde estaban las maquinarias y la zona de dragado, o sea los motores, tenía ventanas de ventilación y el ingreso del agua se produjo por al menos de una de esas ventanas.

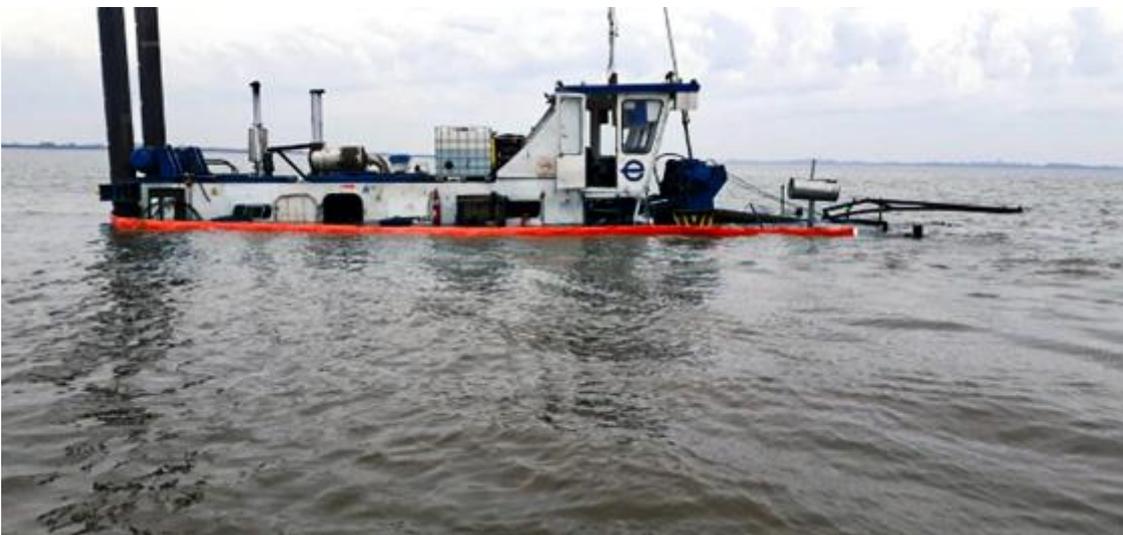
- Una vez que se apoyó la draga, empezó a entrar agua por otra ventana y se aceleró el proceso de hundimiento.
- Dentro de los procedimientos de emergencia no estaba la maniobra de bajar la escala de dragado.

seguros, pero eso produjo que se escorara la draga hacia popa, y que entrara el agua más francamente por la ventana de popa.

Figura 10. Draga Elepele III. Se observa al artefacto naval por su banda de estribor, la draga está hundida con parte de la superestructura del casco central aflorando del agua. Se observa abierta la puerta de acceso a la cabina de control.

- La falta de estanqueidad en al menos una de las ventilaciones laterales del casco central de la draga, combinada con la disminución del francobordo de popa y la marejada, posibilitó el ingreso de agua del río por dicha abertura hasta el punto en que superó la capacidad de flotabilidad de los pontones laterales y la draga se hundió.
