Informe

Provisional

Título: Ingreso de agua en sala de máquinas del buque pesquero Don Franco, en ZEEA, A 62 mn al este de San Clemente del Tuyú

Fecha y hora del suceso: 4 de mayo de 2023 a las 19:08 (UTC-3)

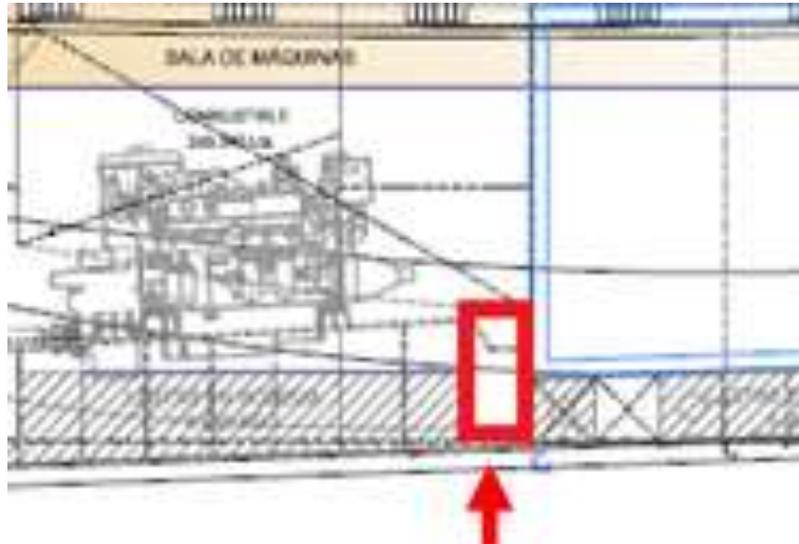
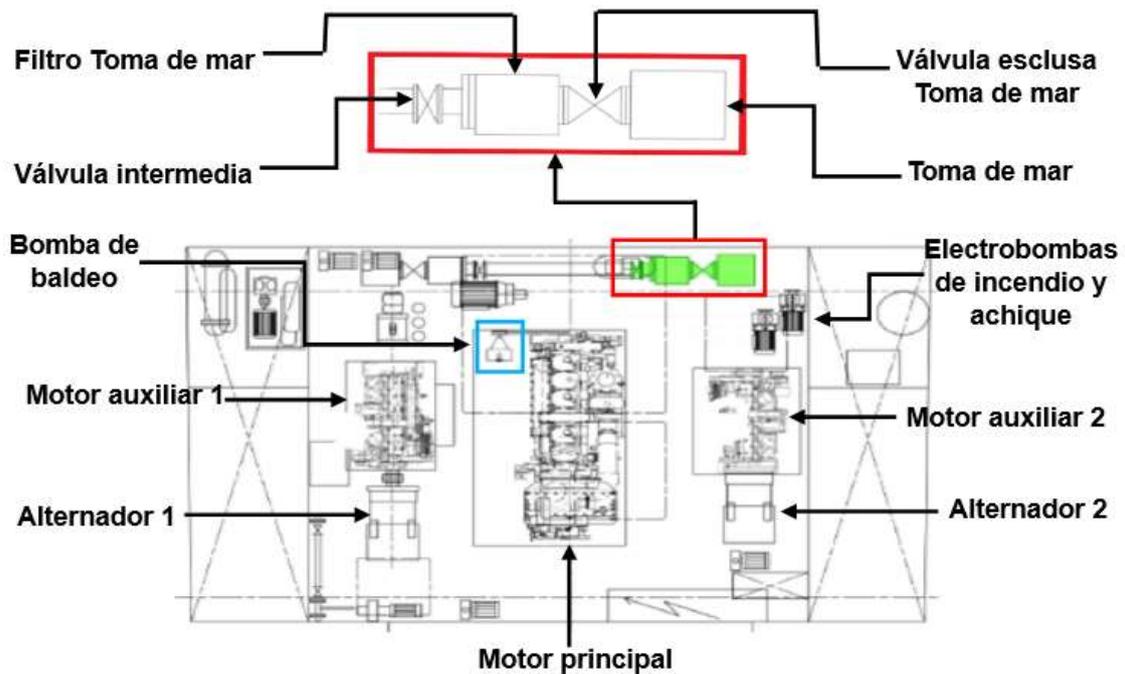
En las figuras 5 y 6 se identifica sobre la banda de estribor, el circuito de aspiración de agua salada. Este dispone de:

- La toma de mar, ubicada sobre el casco del buque.
- La válvula de toma de mar, que tiene un sistema de apertura y cierre tipo esclusa. Esto permite inhabilitar el circuito de manera independiente, para poder así limpiar un filtro de toma de mar y continuar trabajando con el de la otra banda, sin interrumpir las operaciones de pesca y navegación.
- El filtro de toma de mar. Este debe mantenerse limpio para permitir la libre circulación del agua por los circuitos de refrigeración de máquinas.
- La válvula intermedia. Esta se cierra mientras se realiza la limpieza del filtro para prevenir posibles flujos de retorno de agua salada mientras se opera con la toma de mar de la otra banda.

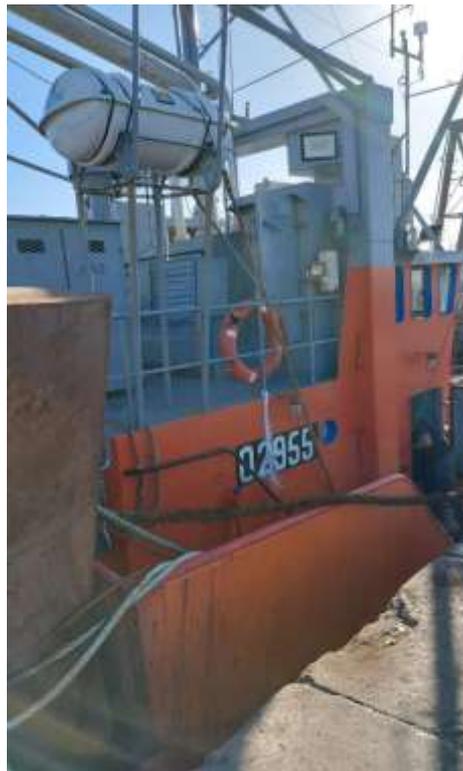
Figura 16. Balsa salvavidas ubicada en popa de banda estribor. Notar que hay una discrepancia en la ubicación que muestra la figura 8 que dice sobre el techo de la timonera

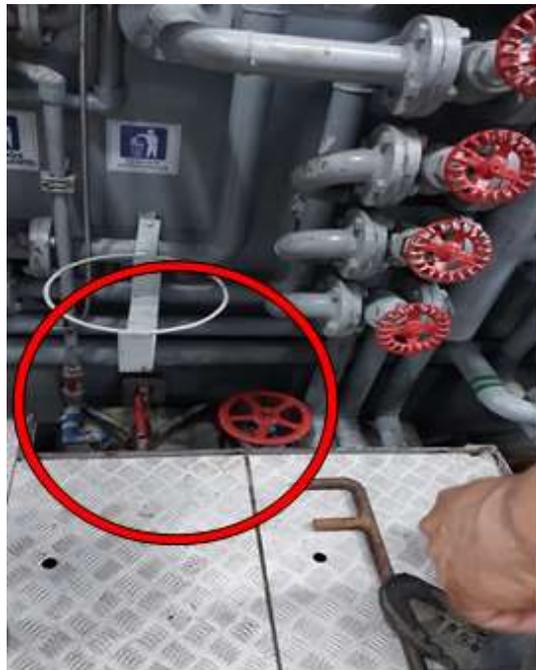
Figura 19. Imagen de la válvula toma de mar y del filtro de la toma. Se observa señalizada mediante un círculo, la válvula toma de mar tipo esclusa y el filtro de toma.

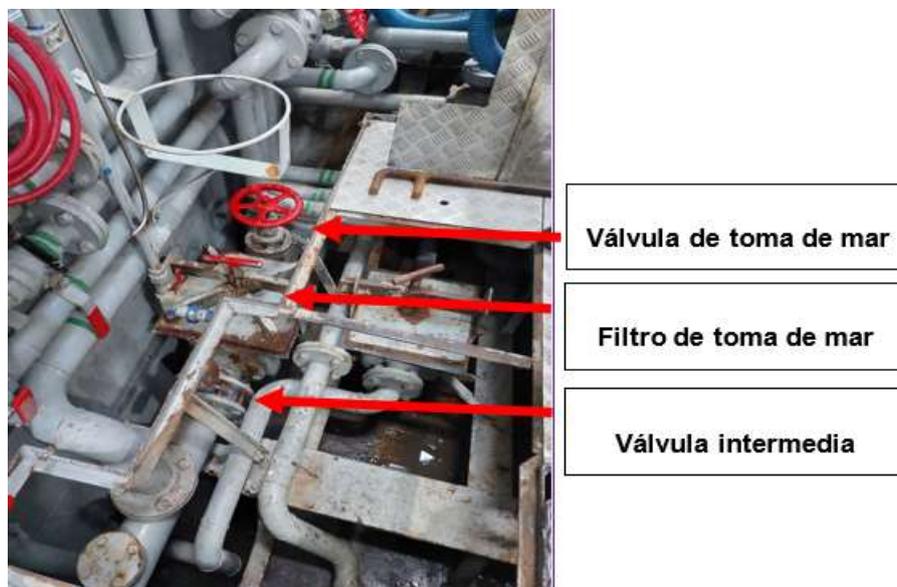
Figura 20. En la figura se observa señalizado la toma de mar, el filtro y la válvula intermedia tipo mariposa.

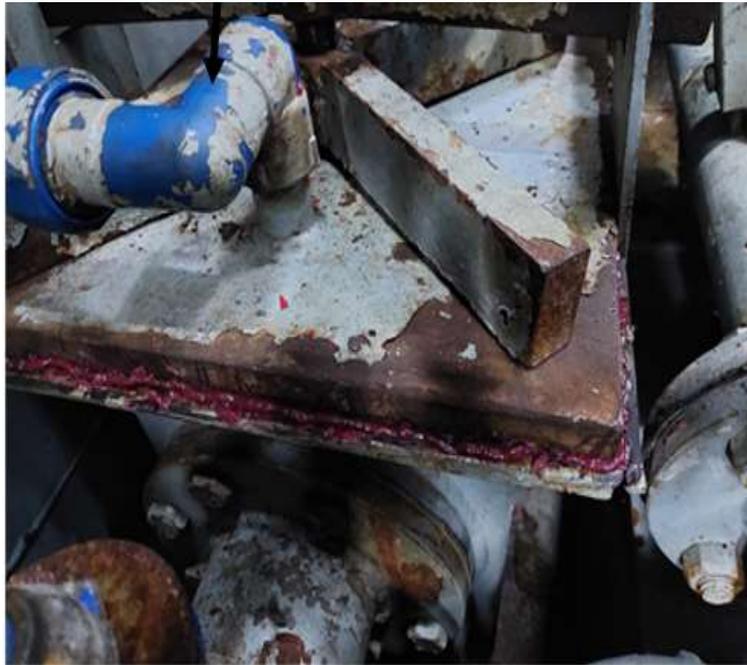
Figura 21. Tapa superior de filtro toma de mar. En la figura puede observarse la tapa superior del filtro de toma de mar, que cuenta con un sistema de ajuste roscado y una vez presentada debe ser fijada mediante el uso de herramientas manuales. La junta de la tapa es de goma, con lubricación de grasa de litio, para evitar posibles filtraciones por deformaciones en la tapa y que la misma se pegue, provocando la rotura de la junta.

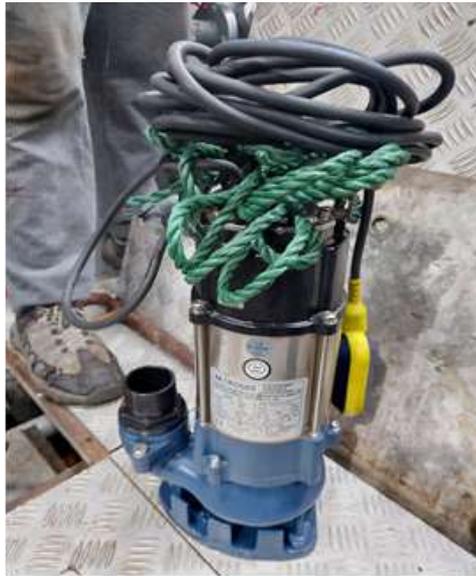
Figura 22. Bomba sumergible empleada para el achique del agua en sala de máquinas. La bomba sumergible que se muestra en la figura fue empleada para realizar el achique en la sala de máquinas, en conjunto con las bombas del buque, para evacuar toda el agua.

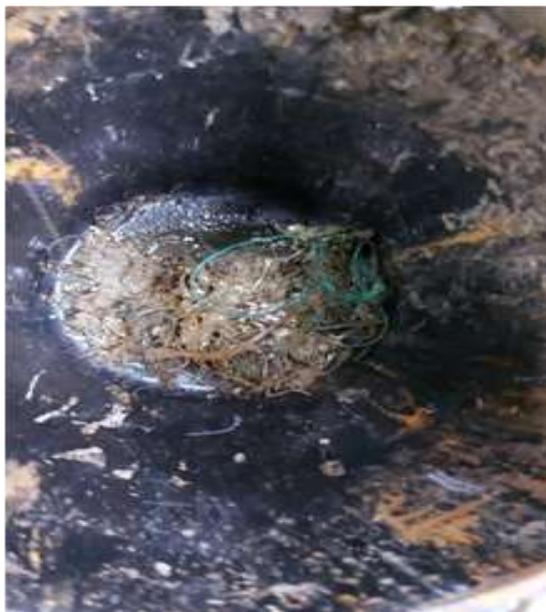
Figura 23. Desechos hallados en el filtro toma de mar (trozos de red y otros materiales que la tripulación sacó del filtro de la toma de mar cuando realizó la limpieza.
