INFORME PRELIMINAR

Accidente muy grave, hundimiento del B/P INNOVATOR (Mat. 03160), bandera Argentina, Río de la Plata exterior, Bahía Samborombón, Provincia de Buenos Aires

Fecha y hora del suceso: 18/06/2023 a las 20:50 h (UTC-3)

EX-2023-70980099-APN-JST#MTR

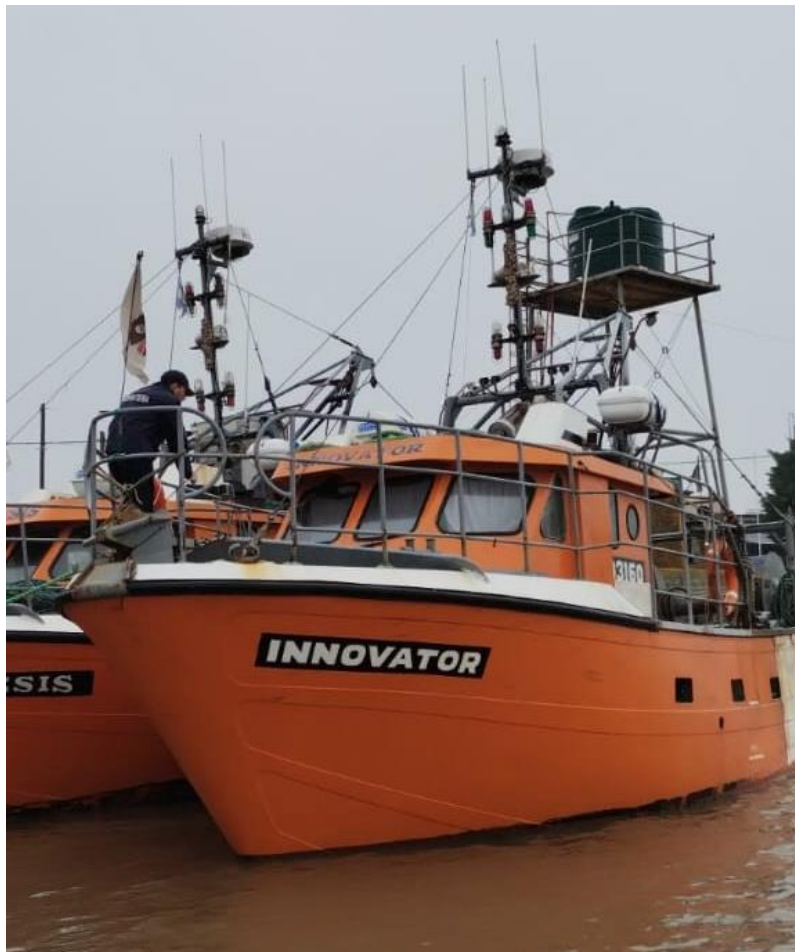
Figura 1: B/P Innovator, visto por su amura de babor amarrado en andana del B/P Genesis
Fuente: Material documental

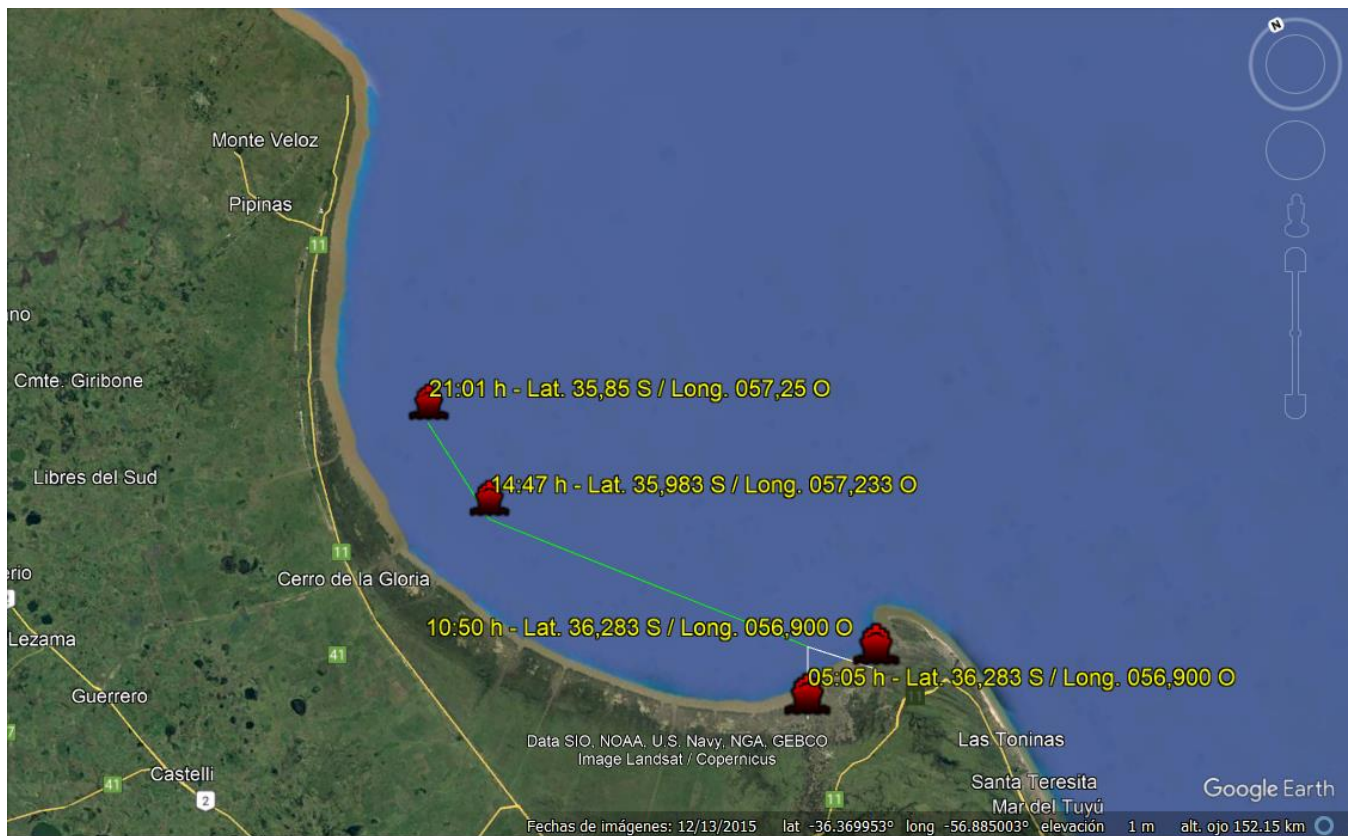
Figura 3: Últimas Información obtenida sobre las posiciones del Innovator del registro de posiciones del Sistema de monitoreo Guardacostas de PNA.
