# Informe de Seguridad Operacional

SUCESO: accidente muy grave

TÍTULO: hundimiento, buque motor María del Carmen (Mat. 01710), en confluencia riacho Correntoso y arroyo del Rey, altura km 950,1 del riacho Correntoso , Reconquista, Santa Fe

FECHA Y HORA DEL SUCESO: 22 de agosto de 2023 a las 13:45 (UTC-3)

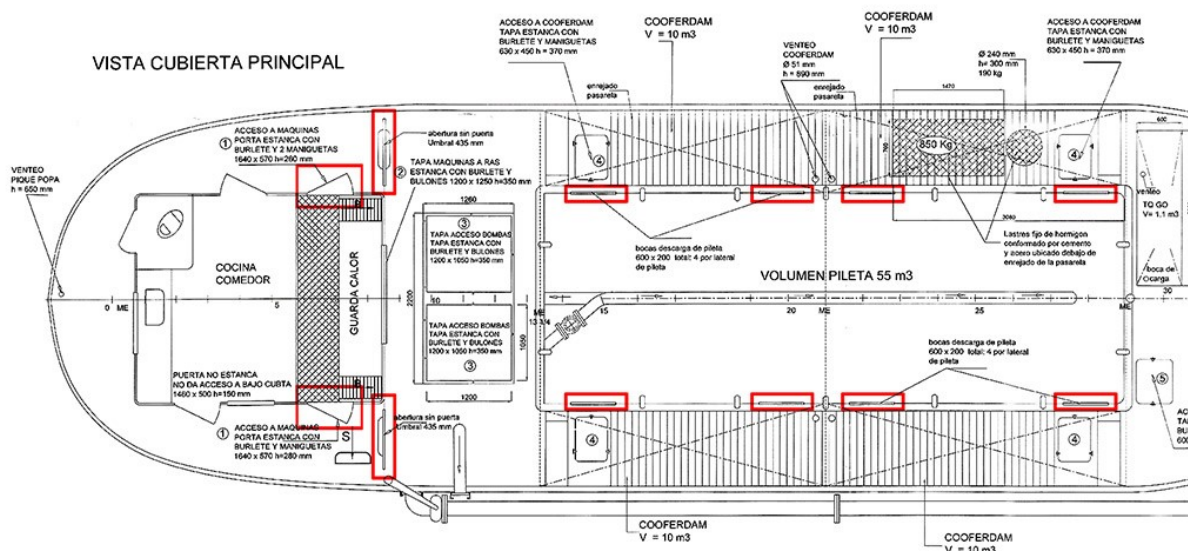
Figura 9. Cortes del plano de arreglo general. Se observan, de izquierda a derecha, en la popa, las portas de acceso a la sala de máquina en ambas bandas y la indicación de las aberturas sin puerta con umbrales de 435 mm, que conectaban la popa con la sección media, entre la popa y la proa. Además, en el sector de la bodega, se observan las cuatro bocas de desagüe de la pileta a cada banda del buque

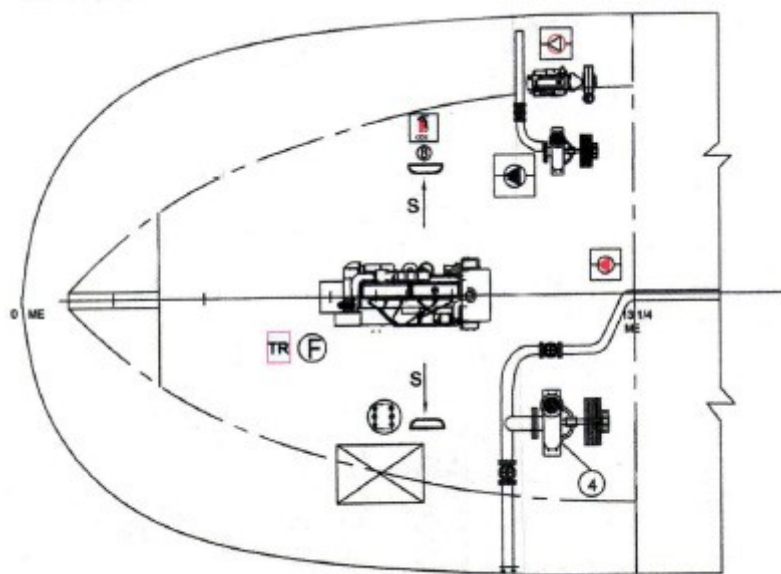
Figura 10. Plano con los dispositivos de achique en sala de máquina  
Fuente: material documental

- En tierra tenían una bomba que hacía un rebombeo y le daba más impulso para que llegara hasta el lugar de acopio.
- La sala de máquina no poseía sensores de alarma de nivel de agua, tampoco contaba con un flotador para el encendido automático de la bomba de achique.

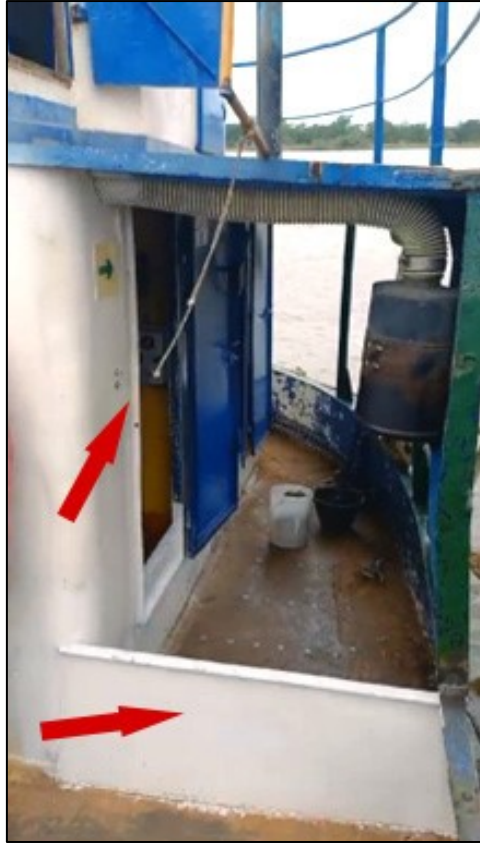
- Los cierres estancos de la sala de máquina y del pique de proa no cerraban correctamente.
- No cumplía con el umbral en la abertura sin puerta que conectaba la popa con la sección media.
- Presentaba desagües en la cubierta principal y en la zona de popa que no estaban indicados en los planos.

Figura 11. Pasillo por la banda de babor, se indican con flechas la porta de acceso a la sala de máquina (flecha superior) y el umbral de la abertura sin puerta que se construyó luego del suceso y que conecta la popa con la sección media del buque (flecha inferior)

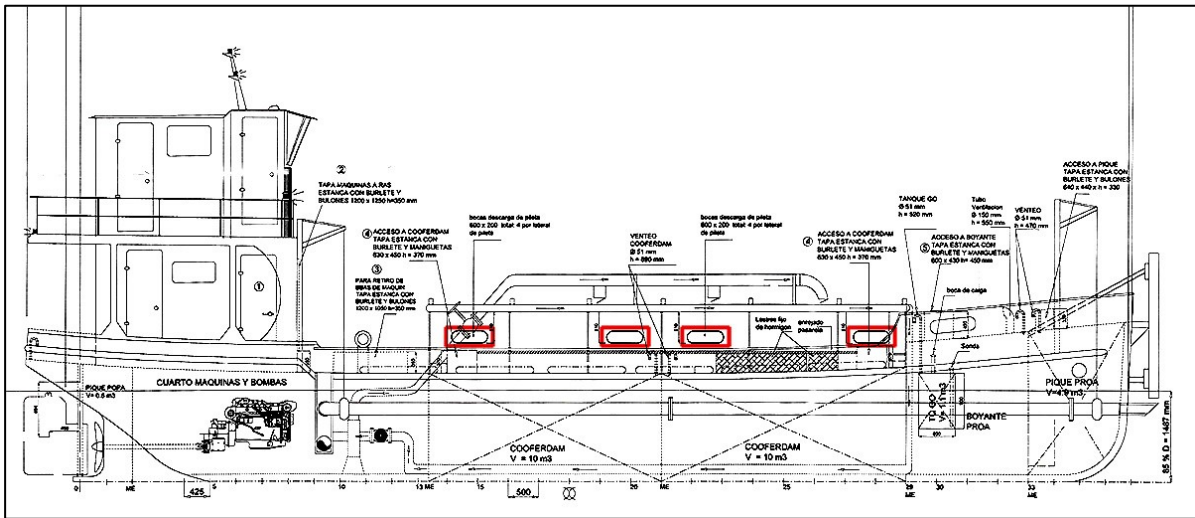
- Las bocas de descarga de la pileta estaban obturadas, cuatro por cada banda.

Figura 12. Plano de corte longitudinal donde se observan con color destacado las 4 bocas de descarga de la pileta correspondientes a la banda de estribor

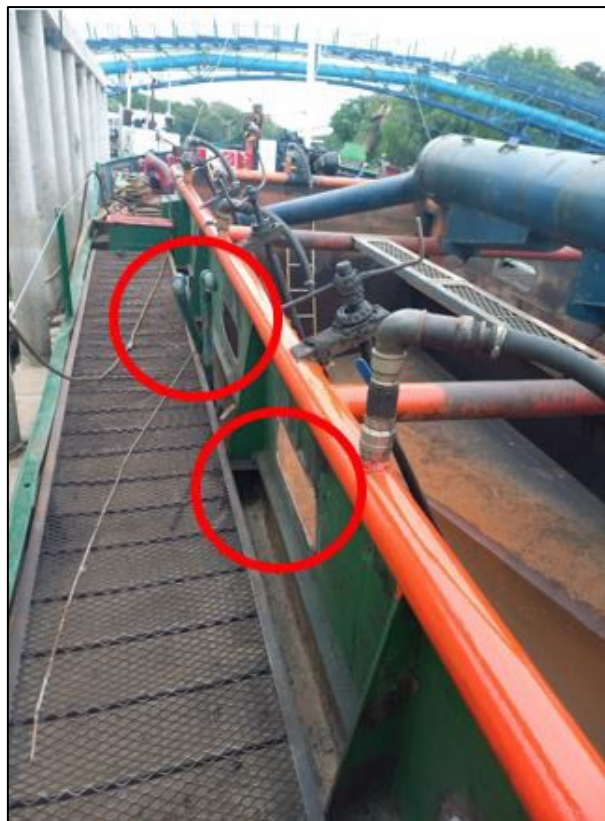
Figura 13. Se observan dos de las cuatro bocas de descarga de la pileta de la banda de babor. Al momento del hundimiento se encontraban obturadas

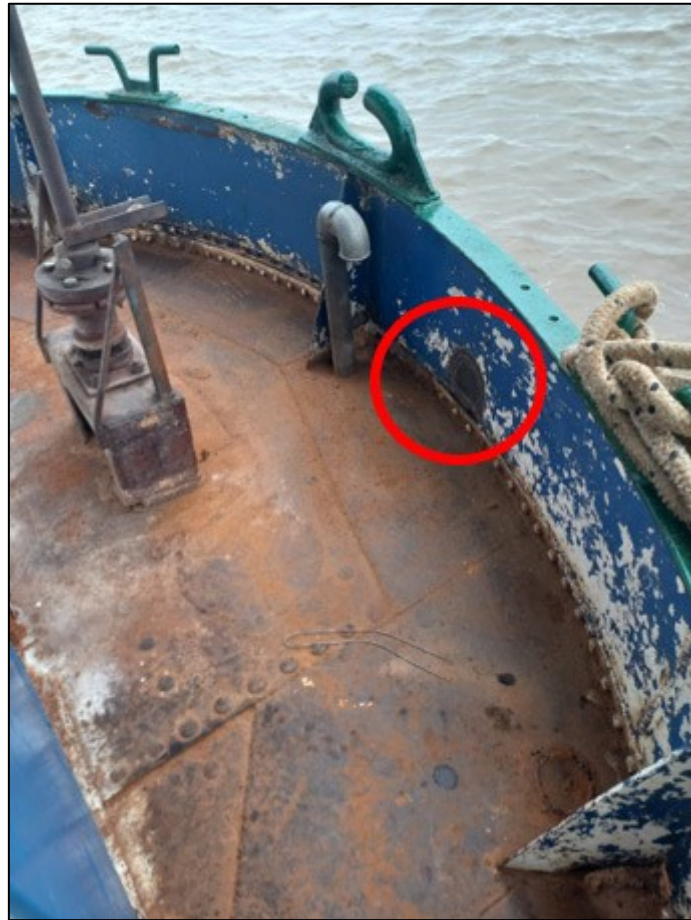
Figura 14. Se observa un desagüe clausurado en la popa. Estaba abierto al momento del suceso

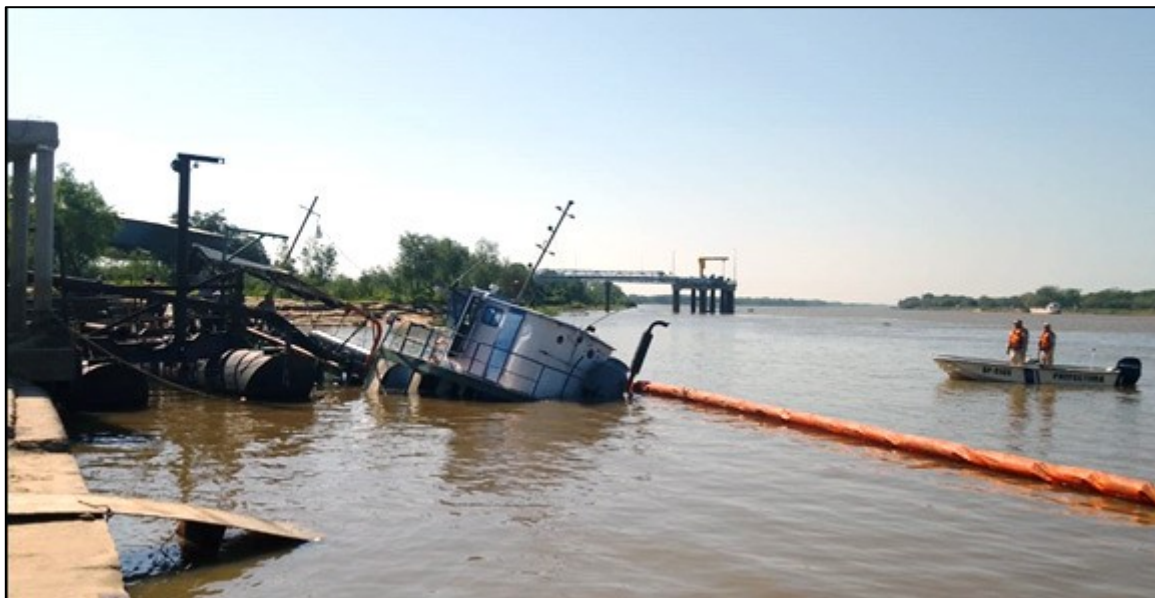
Figura 18. Se observa el buque hundido y escorado a estribor. Vista desde la aleta de babor. Se aprecia también la barrera desplegada para la contención de eventuales derrames de hidrocarburos y una amarra pasada a una columna de la estructura costera de hormigón

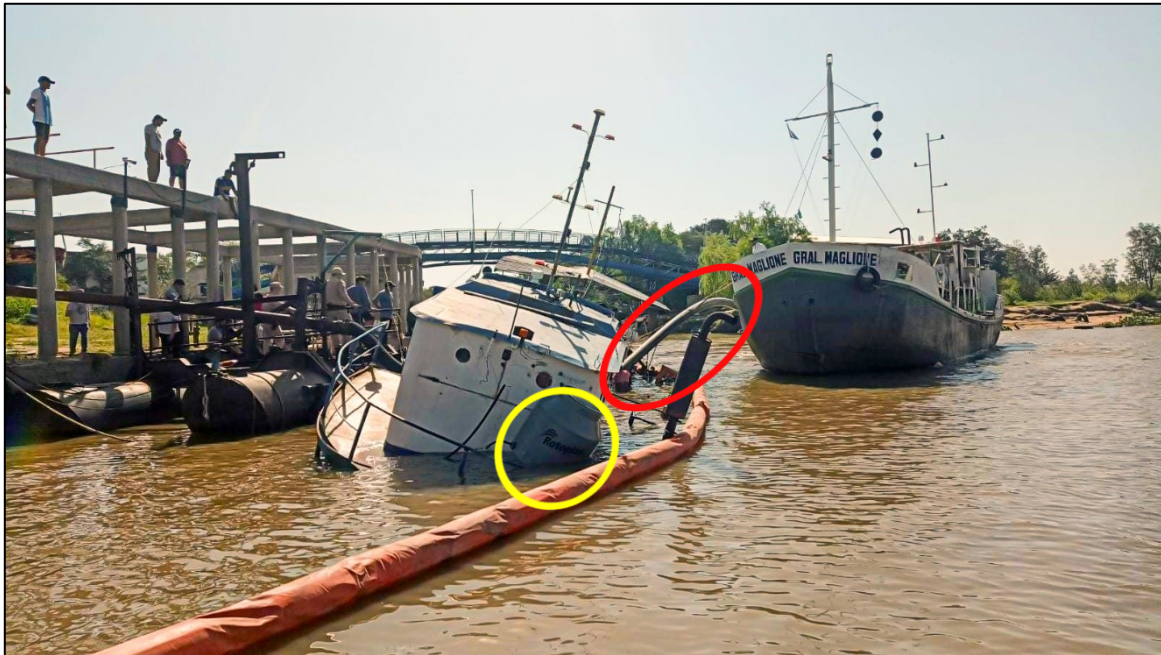
- El apopamiento del buque originó un ingreso progresivo de agua de río sobre la cubierta principal, en la zona de la aleta de estribor.
- Las portas de acceso a la sala de máquina estaban abiertas, por esas aberturas se desencadenó una inundación descendente.

Figura 19. Vista desde la popa del buque hundido, se observa la barrera de contención sobre su estribor, amarras pasadas a la costa, personas sobre la estructura de hormigón y una tubería de descarga conectada con el buque Gral. Maglione con el propósito de achicar la pileta del María del Carmen. Se resalta además un tanque de agua instalado sobre la cubierta del puente de navegación (un nivel superior a la cubierta principal), en la aleta de estribor

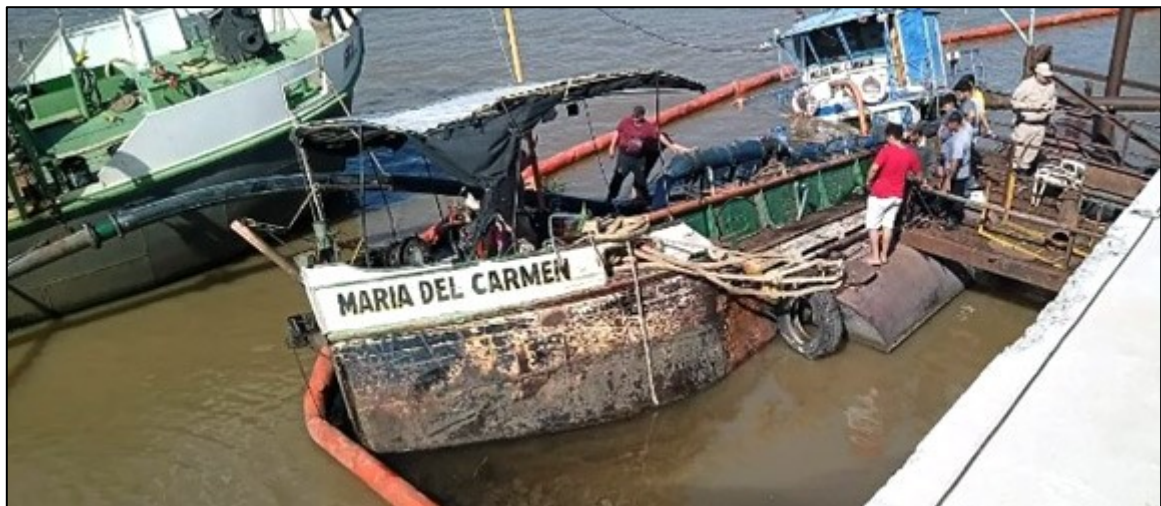
Figura 20. Buque hundido visto desde la amura de babor con barrera de contención. Se observan también amarras pasadas al pontón

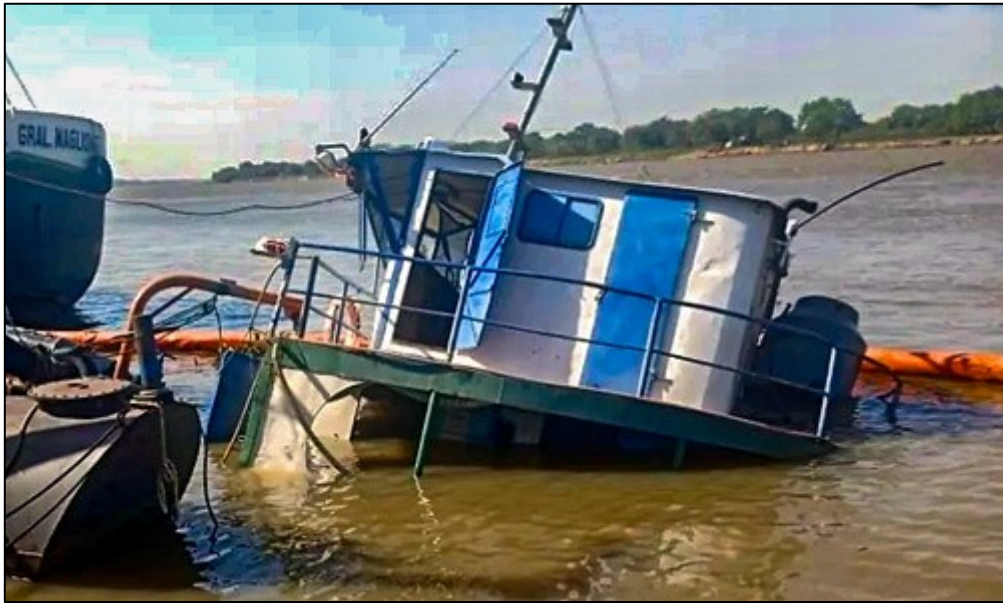
Como consecuencia del suceso, se produjo la pérdida total de la embarcación; no se reportó daño ambiental.

Figura 21. Vista del buque hundido por su banda de babor. Se observa la barrera de contención y la cubierta superior a la principal, cubierta del puente de navegación donde se aprecia un tanque de agua sobre estribor de ese nivel.
