## INFORME PRELIMINAR

Título: Abordaje entre R/E Cavalier VI (Mat 02302), bandera argentina y B/T Elena H (N° OMI 9814337), bandera panameña, en el Km 458 del río Paraná, proximidades Ciudad de San Lorenzo, Provincia de Santa Fé, Argentina.

Fecha y hora del suceso: 8 de noviembre de 2023 14:10 h (UTC-3)

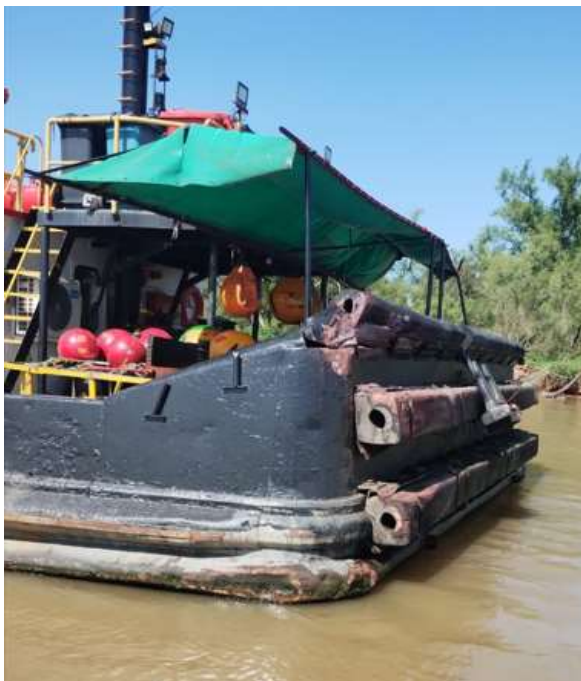
El R/E Cavalier VI registró una abolladura en el casco, un rumbo en la regala por encima de la línea de flotación y se descuadró el botazo superior de goma de la popa.

Figura 4. Fotos de los daños, a la izquierda el R/E Cavalier VI y a la derecha el B/T Elena H.

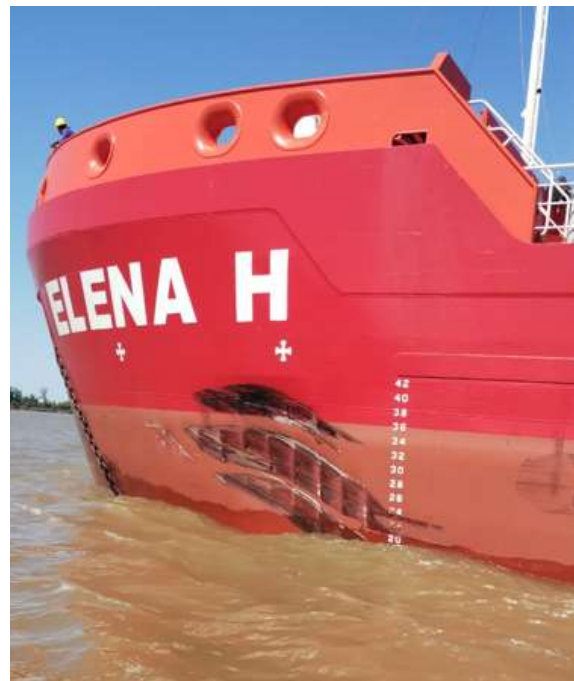
El B/T Elena H presentó una rozadura en la amura de babor de 5,25 m de ancho por 2,5 m de alto.

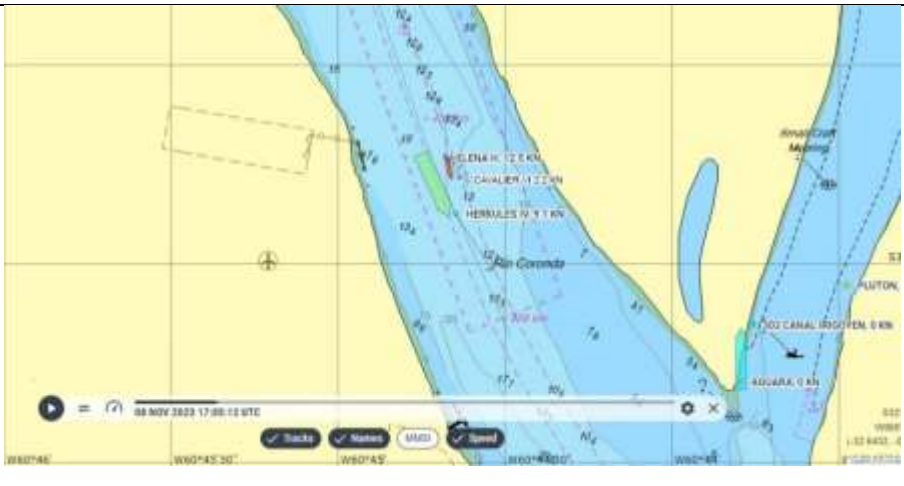
14:05	B/T Elena H, 12,5 ns. Entre R/E Cavalier y R/E Herkules IV

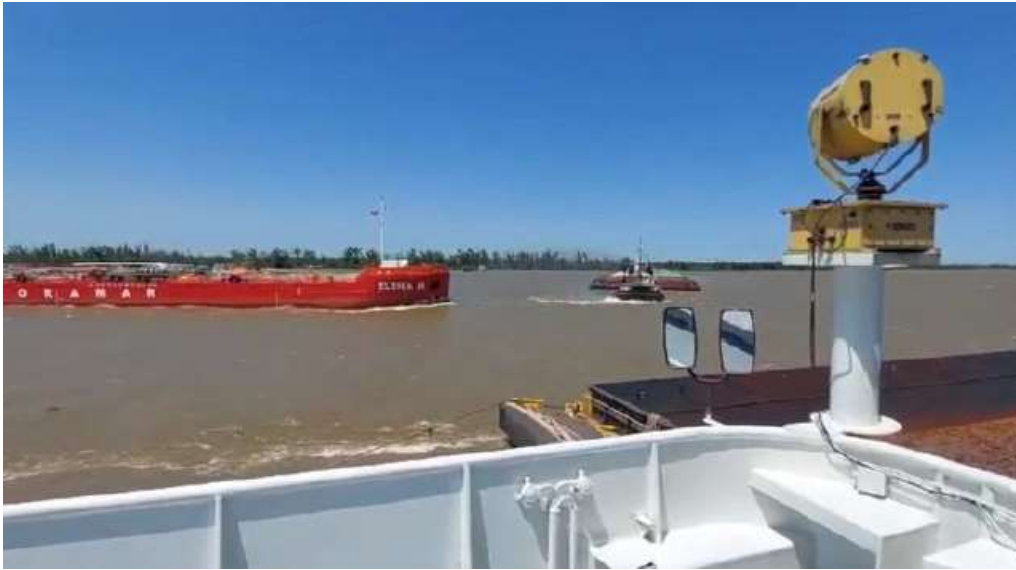
Figura 5. Vista desde el lado de estribor del R/E Hércules IV. Se observa al B/T Elena H por su banda de estribor y al R/E Cavalier VI por su popa

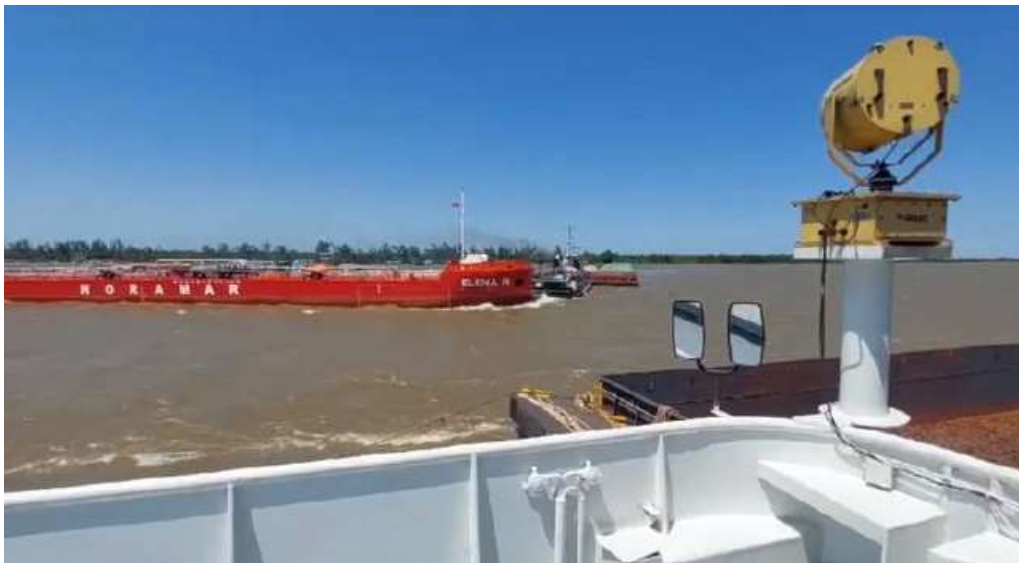
Figura 6. Secuencia inmediata posterior a la figura 5. Se observa la aproximación excesiva entre el B/T Elena H y el R/E Cavalier VI
