Informe Provisional

SUCESO: Accidente

TÍTULO: Abordaje entre R/E Cavalier VI (Mat 02302), bandera argentina y B/T Elena H (N° OMI 9814337), bandera panameña, en el Km 458 del río Paraná, proximidades ciudad de San Lorenzo, provincia de Santa Fe, Argentina

FECHA Y HORA DEL SUCESO: 8 de noviembre de 2023 a las 14:05 (UTC-3)

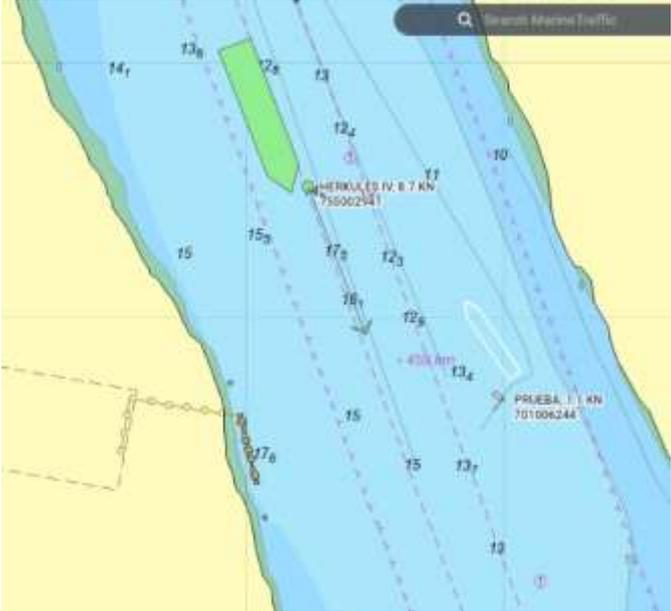
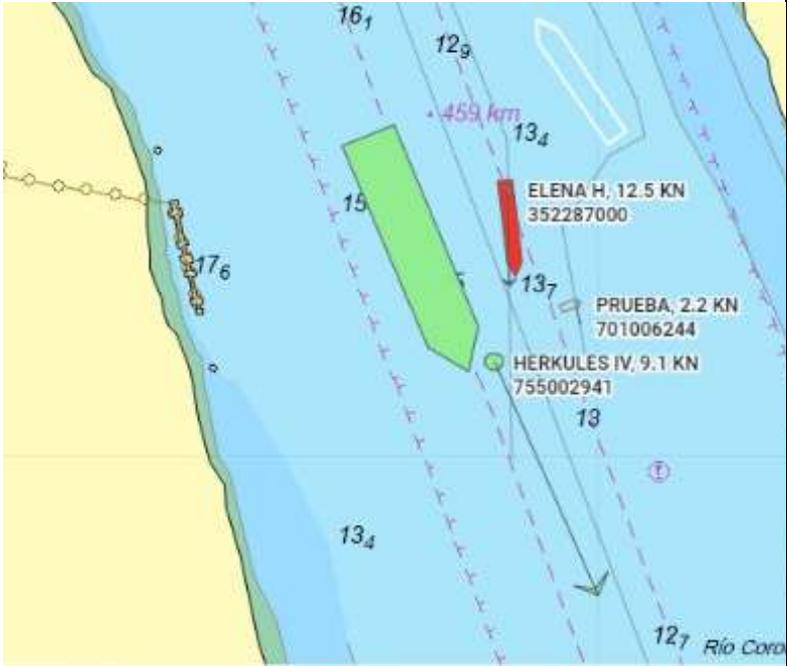
Figura 10. Elaboración propia. Fuente: registros del sistema AIS

Hora	Evento	Captura AIS
14:02	<ul style="list-style-type: none"> - R/E Herkules IV: velocidad 8,7 ns; Km 459,1; eje del canal - R/E Cavalier VI: velocidad 1,1 ns; Km 458,9; fuera de canal sobre margen izquierda

14:04	<ul style="list-style-type: none"> -Km 458,7 Instantes previos a la colisión. R/E Cavalier VI: velocidad 2,2 ns; fuera de canal próximo al veril verde - R/E Herkules IV: velocidad 9,1 ns; dentro del canal, recostado sobre veril rojo -B/T Elena H: velocidad 12,5 ns; entre medio de los dos remolcadores, dentro del canal, próximo al veril verde

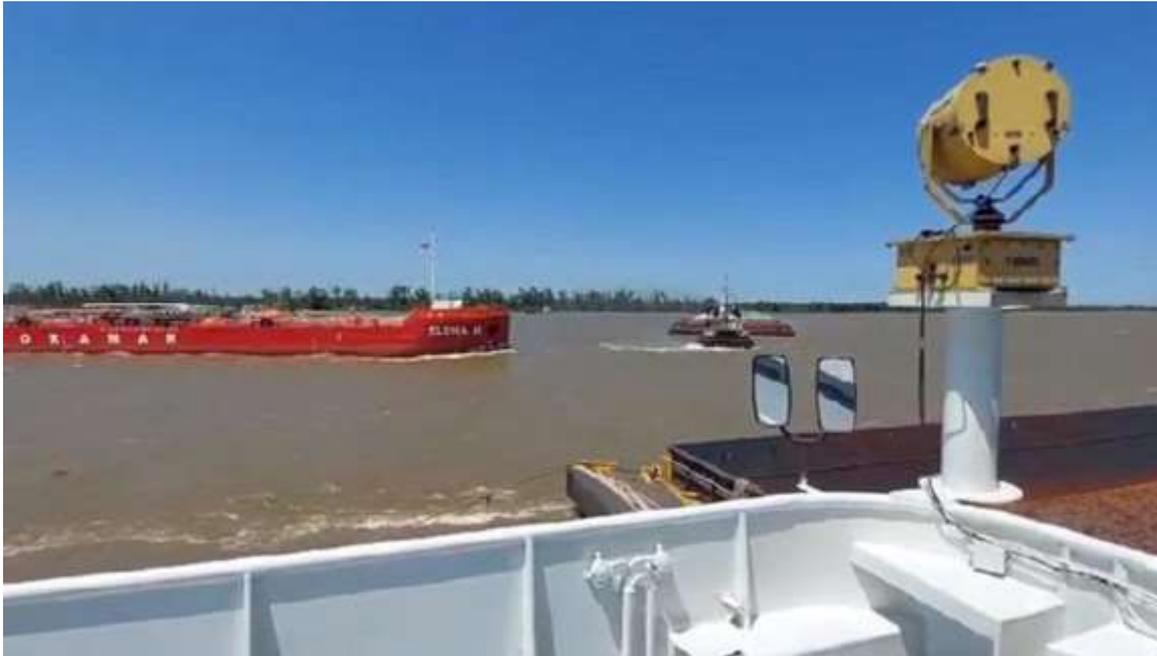
Figura 11. Se observa, desde la banda de estribor del R/E Hércules IV, al B/T Elena H (casco color rojo) por su banda de estribor navegando aguas abajo por el canal y la popa del R/E Cavalier VI que estaba atravesado al canal, con la proa hacia la margen izquierda del río

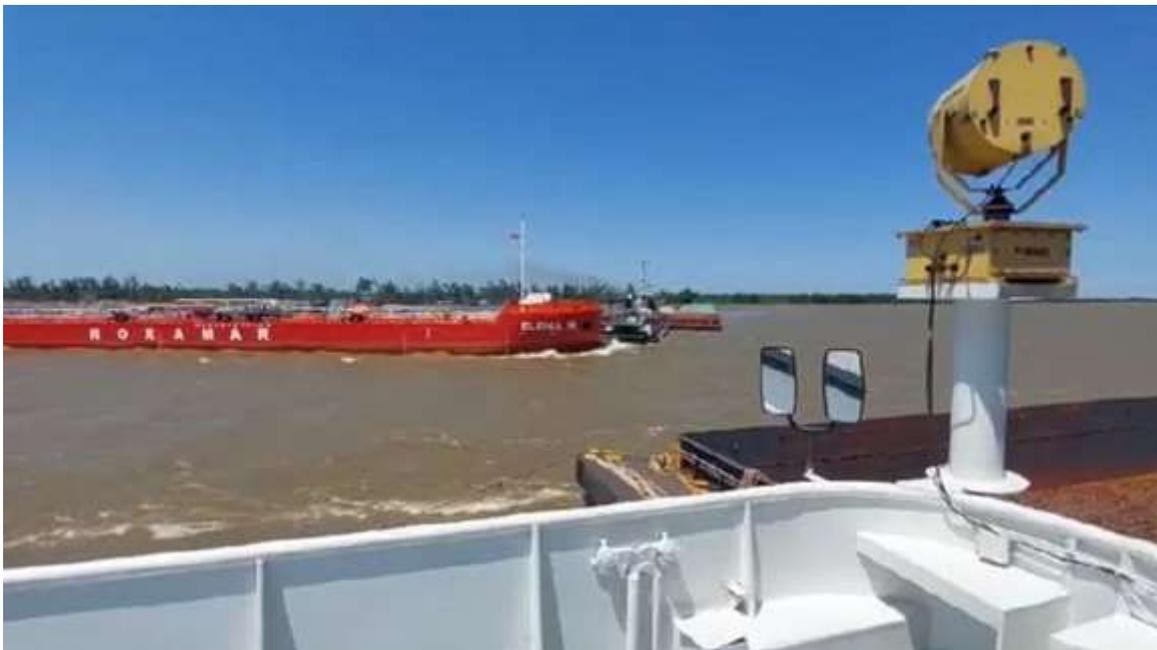
Figura 12. Se observa una aproximación excesiva entre el B/T Elena H y el R/E Cavalier VI

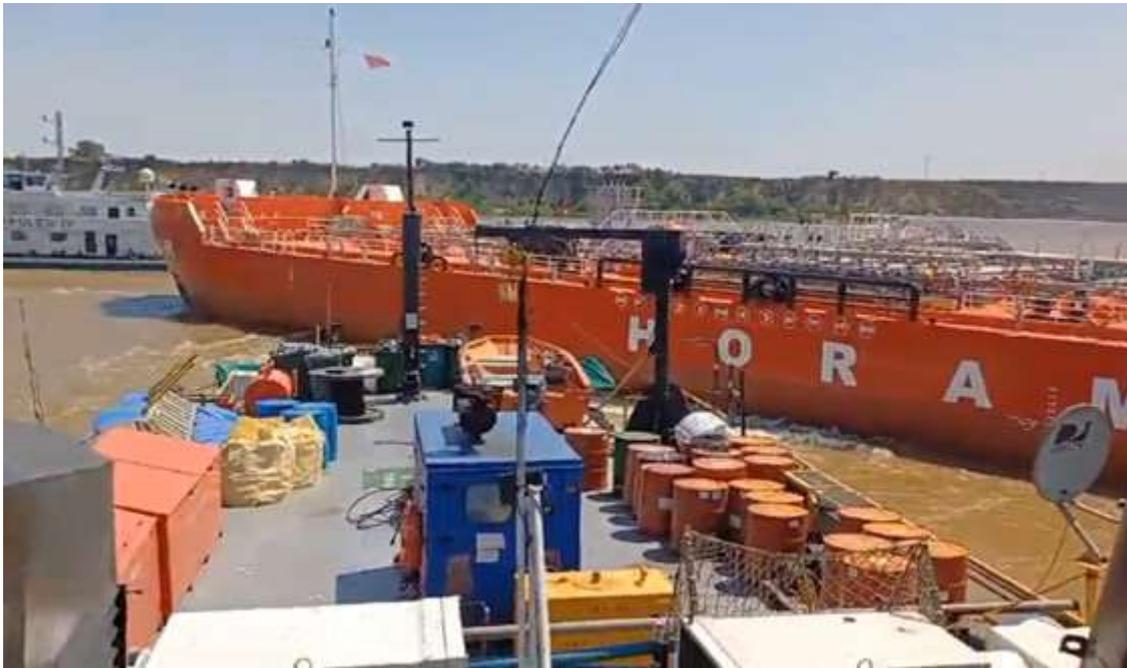
Figura 13. Se observa desde el R/E Cavalier VI la banda de babor del B/T Elena H, la popa del remolcador propio y, por detrás, la banda de babor del R/E Hérkules IV (casillaje blanco)

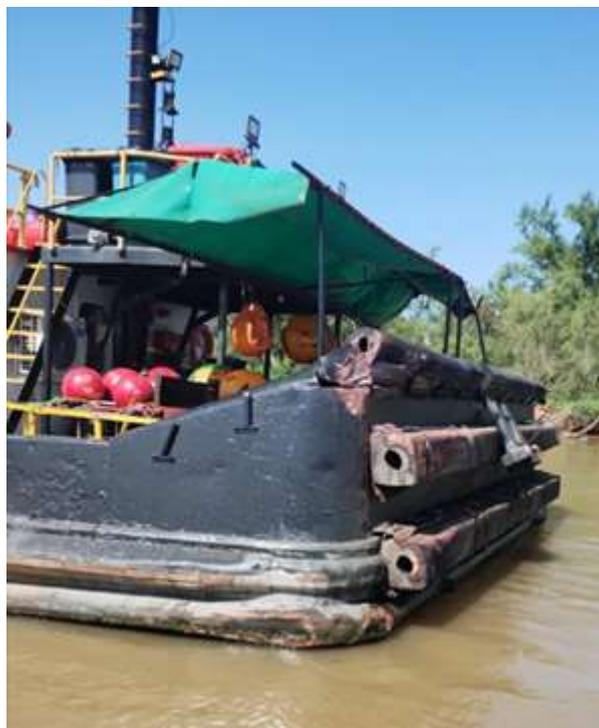
El Cavalier VI presentaba a la altura de la aleta de babor y en la borda, a 800 mm por encima de la cubierta, un rumbo de 500 mm por 40 mm sin ingreso de agua. Además de una deformación en el botazo de goma en el soporte de sujeción.

El R/E Cavalier VI sufrió en la aleta de babor una deformación en el casco, un rumbo a la altura de la regala, por encima de la línea de flotación y, además, se descuadró el botazo de goma de la popa.

Figura 14. Se observan los daños en la popa del R/E Cavalier VI

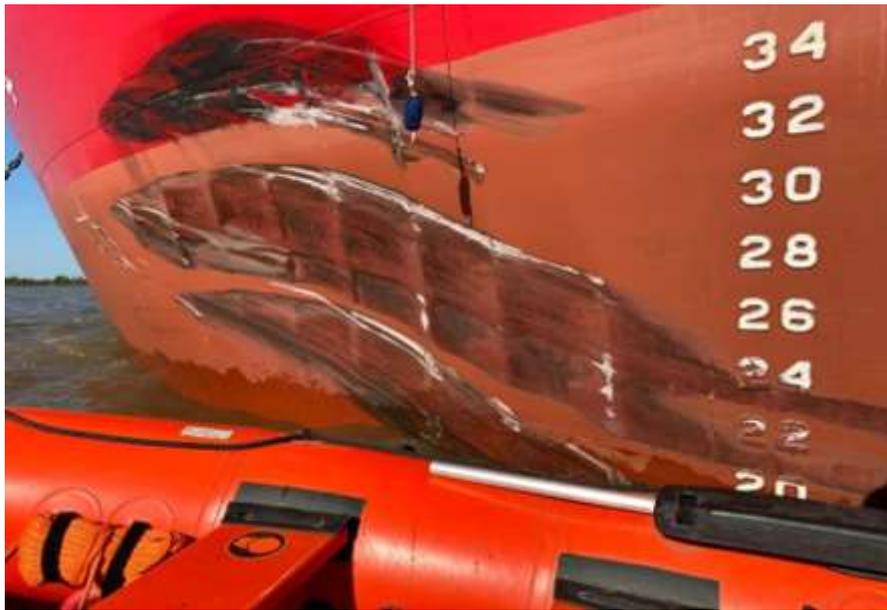
En ese contexto, se produjo un abordaje entre el B/T Elena H y el R/E Cavalier VI. Como consecuencia del suceso se produjeron averías en el casco del remolcador, que incluyeron deformaciones, daños en la regala y un rumbo por encima de la línea de flotación; además, se produjeron cortes en las retenidas que formaban la unión con las barcazas que transportaba. Por otro lado, el B/T Elena H sufrió una rozadura en la obra muerta a la altura de la amura de babor.

Figura 17. Se observa el daño en el B/T Elena H en su amura de babor

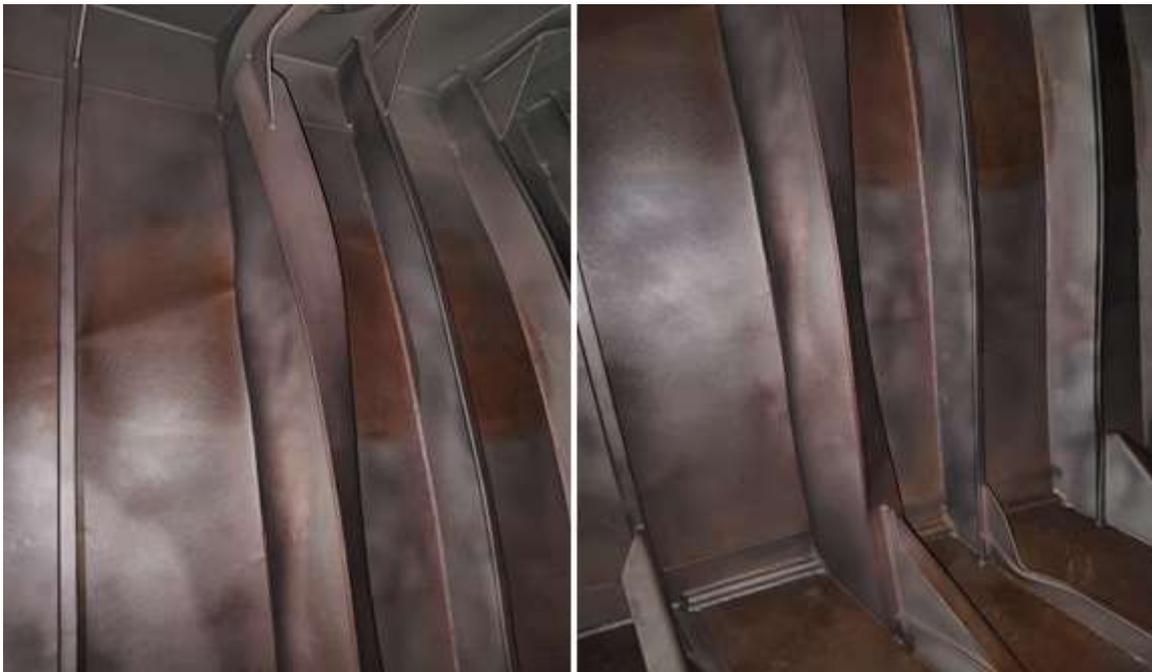
Figura 18. Se observa el daño interior del B/T Elena H en su amura de babor

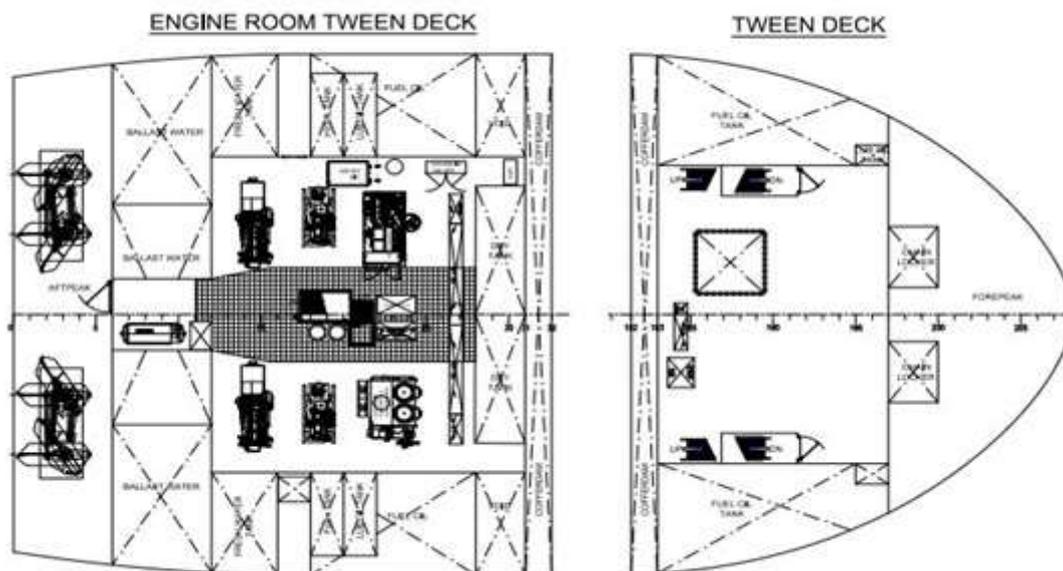
Figura 19. Se observa en el plano de Arreglo General del B/T Elena H el sector dañado
