# Informe Provisional

TÍTULO: Hundimiento del B/P Foca M (Mat. 03128), de bandera argentina, en proximidades del canal de acceso a puerto Rawson

FECHA Y HORA DEL SUCESO: 01 de diciembre de 2023 – 21:10 (UTC-3)

EXPEDIENTE: EX-2023-144302957- -APN-JST#MTR

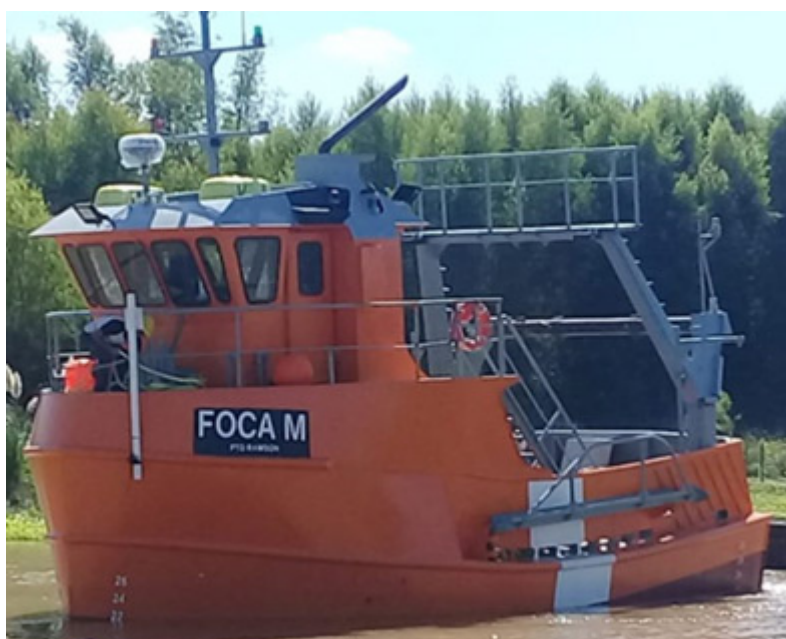
Figura 18. Foca M puesto a flote luego de reformas realizadas al diseño original (aumento de la manga del casco en el sector de popa por medio de un compartimiento estanco) que le dieron mayor flotabilidad en el sector de popa. Nótese la variación en el asiento (aproamiento).

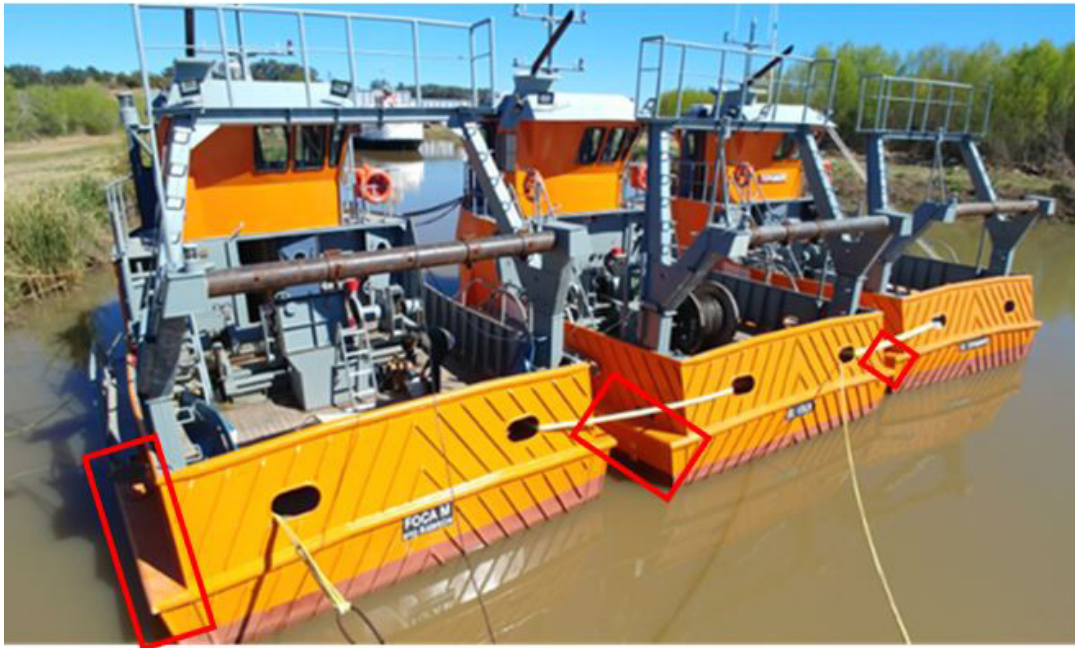
Figura 19. Buques gemelos Foca M, El Arca y El Tupamaro. Obsérvese resaltadas en rojo las reformas realizadas en el casco que aumentaron su manga para darle mayor flotabilidad.  
Fuente: material documental de investigación, DNISMFyL

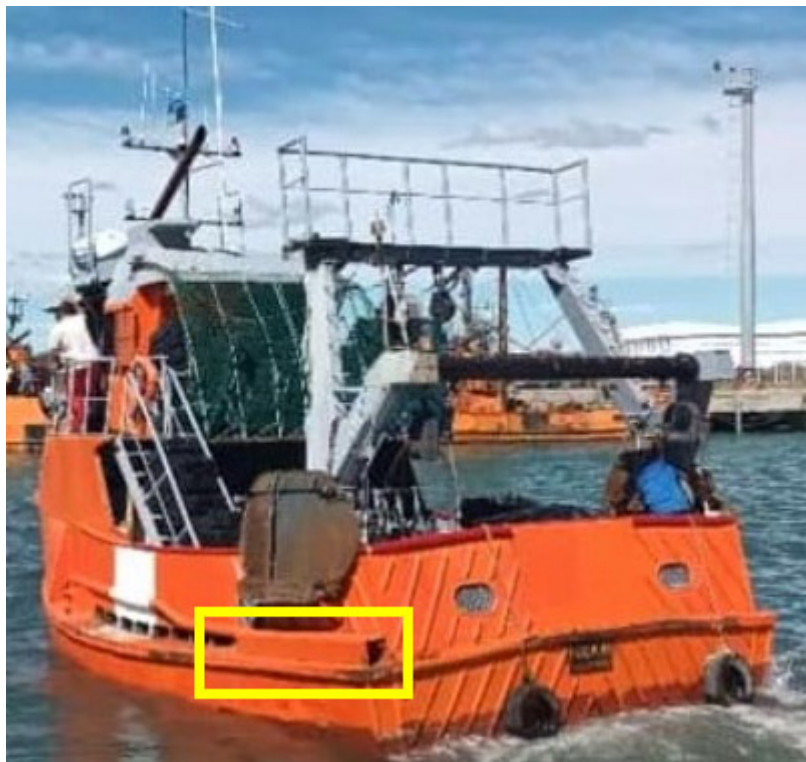
Figura 20. Última fotografía saliendo de Puerto Rawson. Obsérvese la estructura de refuerzo colocada sobre el botazo en la aleta de babor, zona donde entran y salen los portones, presumiblemente para evitar impactos con esos dispositivos y el casco. Estos

refuerzos no se verificaron incorporados en el plano. Fuente: material documental de investigación, DNISMFyL

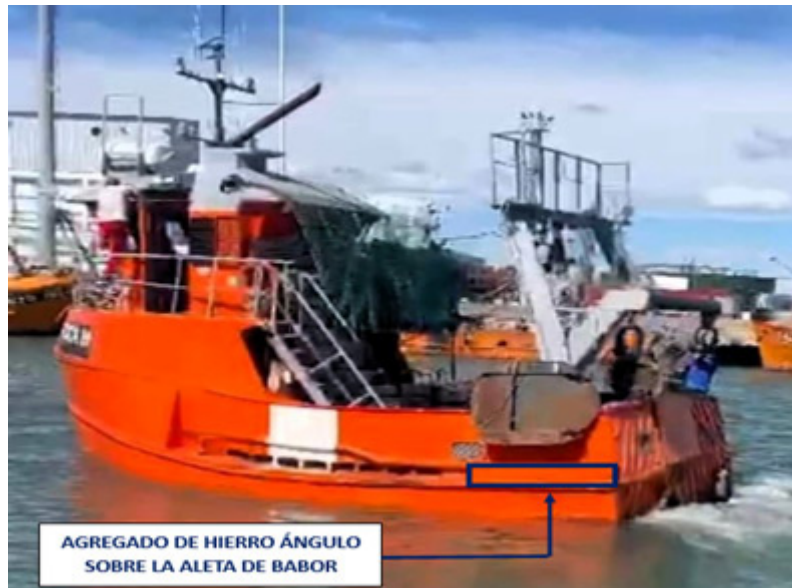
Figura 21. B/P Foca M con agregado de hierro ángulo sobre la aleta de babor

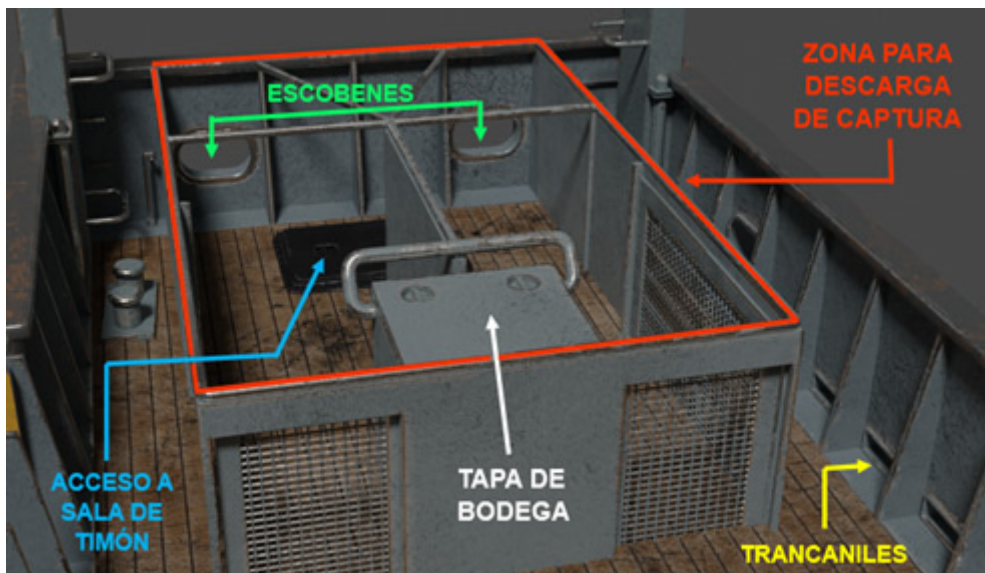
Figura 22. Cubierta de pesca del Foca M representada en 3D. Se observa el cerco metálico sobre la cubierta de pesca para contener la captura. Los porta-espías de popa se obturaban durante la pesca con un enjaretado desmontable que se quitaba para pasar las

amarras en puerto. La única compuerta de acceso a la sala de timón era la que estaba en la cubierta principal y, como se ve en la figura, quedaba dentro del cerco.

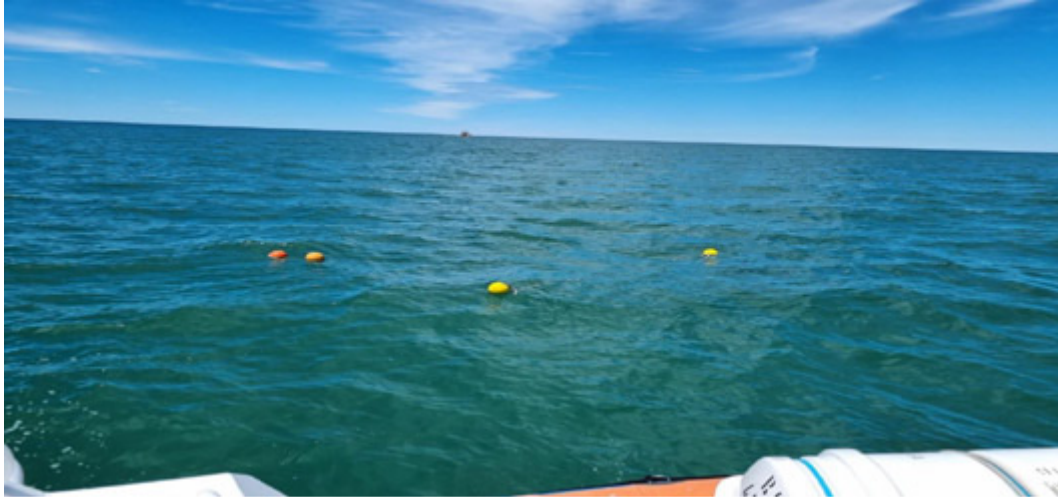
- Posición del pecio: lat: 43° 20,250 ´ sur y long.: 065° 00,806 ´ oeste.
- Profundidad: 13 m.
- Tipo de fondo: arena.
- Rumbo: aproximadamente 180°.
- Escora: aproximadamente 25° a estribor.
- Averías: no se detectaron.
- Contaminación: no se detectó.
- Equipo: redes, cabos y cables sueltos y dispersos sobre el buque
- Señalización: cuatro boyarines de 200 mm de manera preventiva.

- Otros: durante la bajamar podría aflorar parte del mástil de señales o de las artes de pesca.

Figura 27. Señalización provisoria del casco a pique con boyarines
