## INFORME PRELIMINAR

Suceso: Accidente muy grave

Título: Hundimiento R/E Urano (Mat. 02980), de bandera argentina, en el km 456 sobre la margen derecha del Río Paraná, Puerto General San Martín, departamento de San Lorenzo, provincia de Santa Fe

Fecha y hora del suceso: 8 de diciembre de 2023 00:00 h (UTC-3)

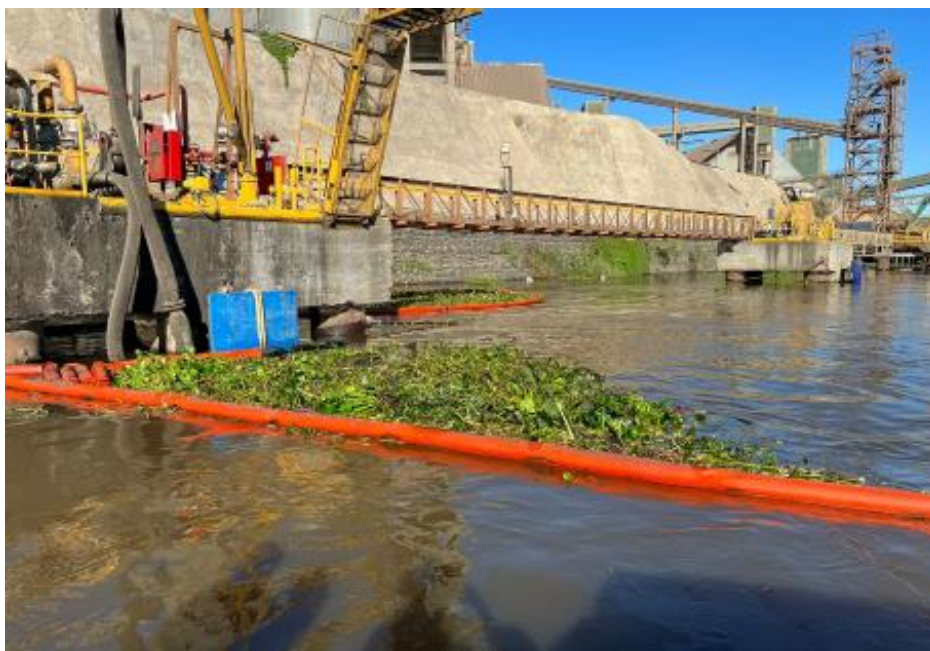
La Terminal activó su plan de contingencia, se colocaron barreras de contención de derrames con material absorbente hacia el interior de estas a fin de confinar y limpiar la superficie del agua de líquidos contaminantes.

Figura 3. Se observa tendido de barreras de contención.

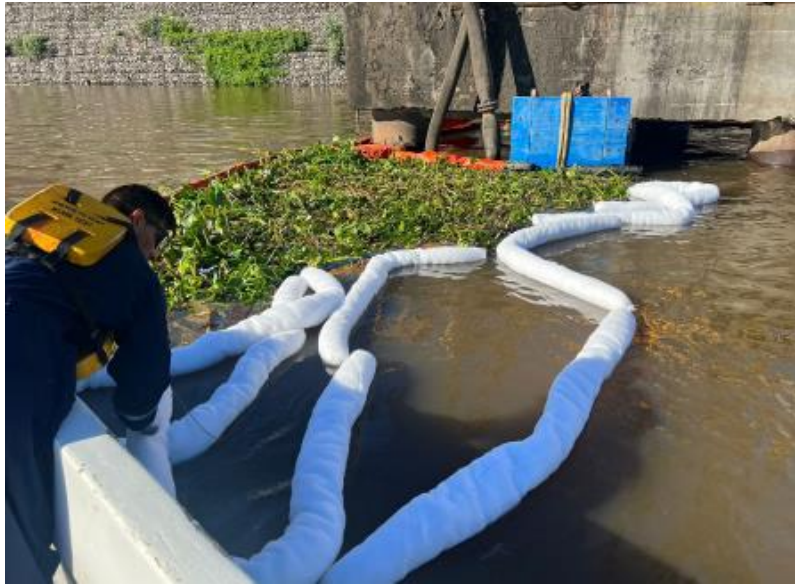
Figura 4. Vista del material absorbente.

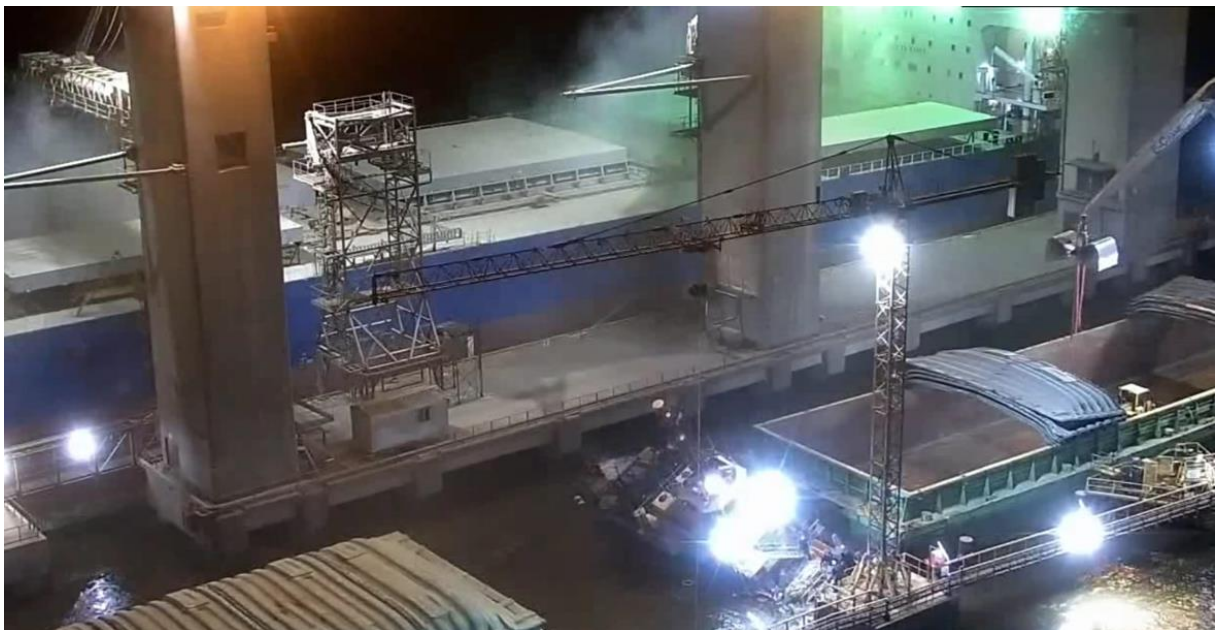
El 8 de diciembre de 2023 aproximadamente a las 00:00<sup>1</sup> el buque remolcador “Urano” (Mat. 02980) se encontraba en maniobra de aproximación para desatracar una barcaza en el muelle de barcazas de Terminal 6, en el km 456 margen derecha del río Paraná, cuando se escoró hacia la banda de estribor y se hundió.

Figura 5. Escora de R/E Urano hacia la banda de estribor.

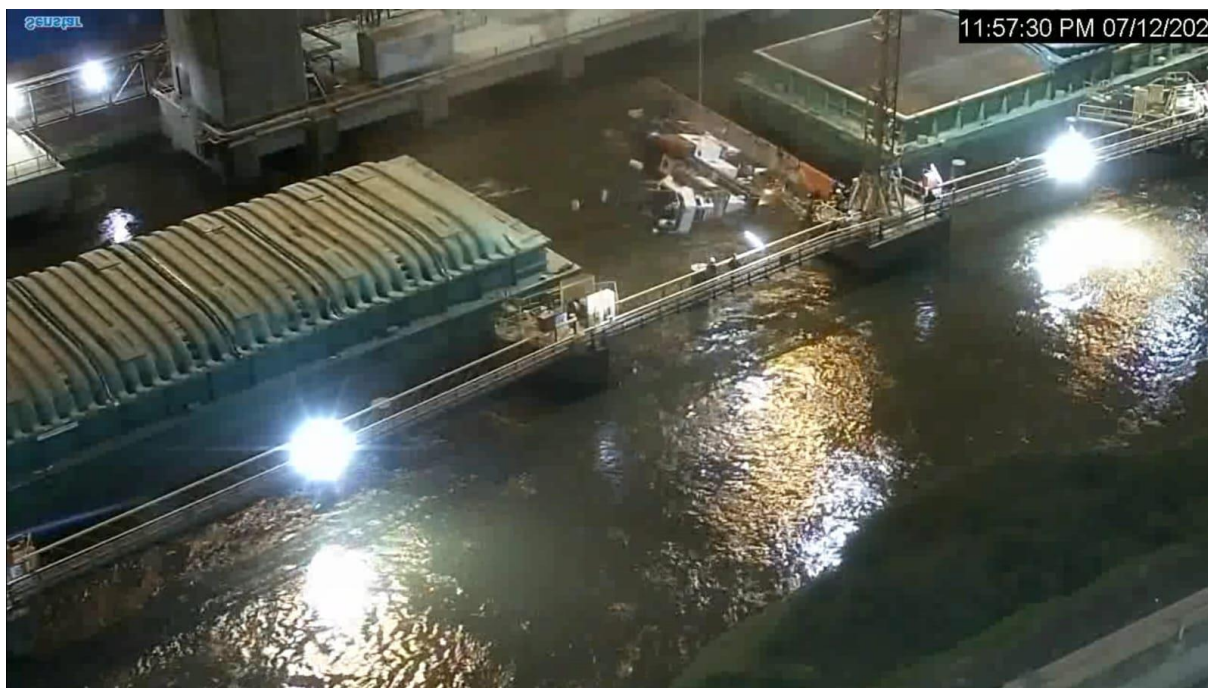
Figura 6. Vista del R/E Urano con aproximadamente 90° de escora.

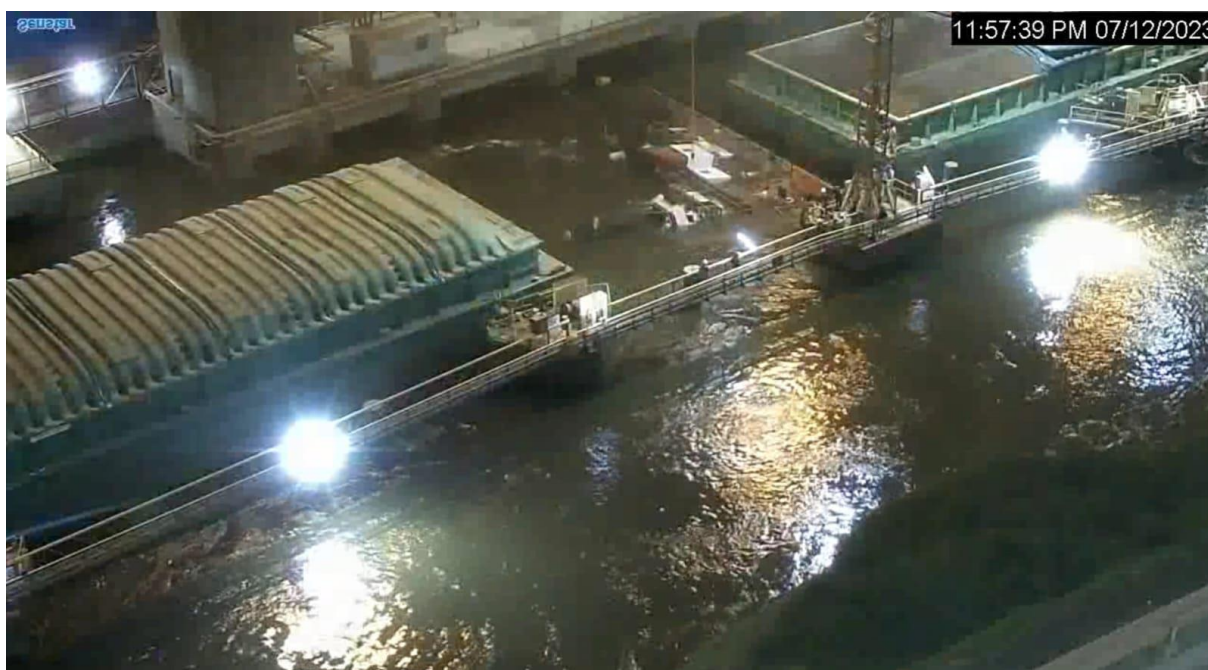
Como resultado del hecho se produjo la pérdida total del buque.

Figura 7. Se observa R/E Urano próximo a hundirse.
