Informe Provisional

SUCESO: Accidente muy grave

TÍTULO: Hundimiento R/E Urano (Mat. 02980), de bandera argentina, en el km 456 sobre la margen derecha del río Paraná, Puerto General San Martín, departamento de San Lorenzo, provincia de Santa Fe

FECHA Y HORA DEL SUCESO: 8 de diciembre de 2023 a las 00:00 (UTC-3)

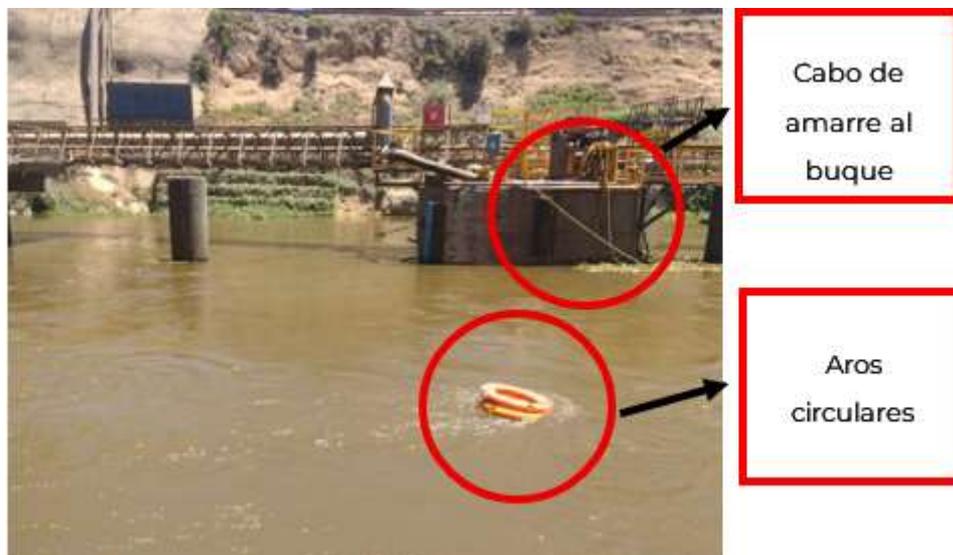
- Rumbo del casco: Rv 315°
- Distancia al muelle: proa = 5 m; popa = 26 m
- Escora: 90° hacia estribor.
- Averías: no se detectaron en los sectores a los que se pudo acceder.
- Señalización: provisoriamente se amarraron al casco dos aros circulares en la popa y un calabrote de nylon de 1" de mena que se pasó al muelle desde la proa del remolcador.

Figura 9. Se observa señalamiento provisorio y amarre del casco a pique

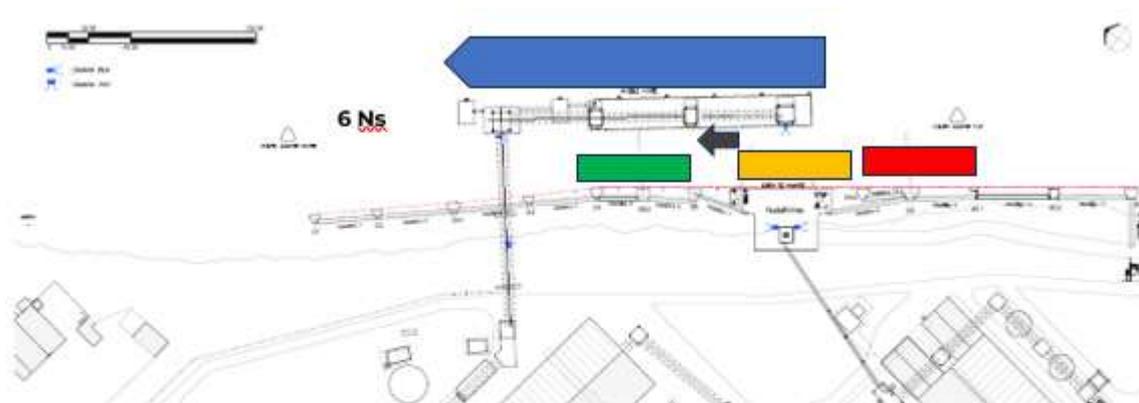
Figura 14: Muelle de barcazas. Arreglo general. Se observa la ubicación de las barcazas. La flecha negra señala el recorrido del remolcador para ir a buscar a la barcaza en lastre

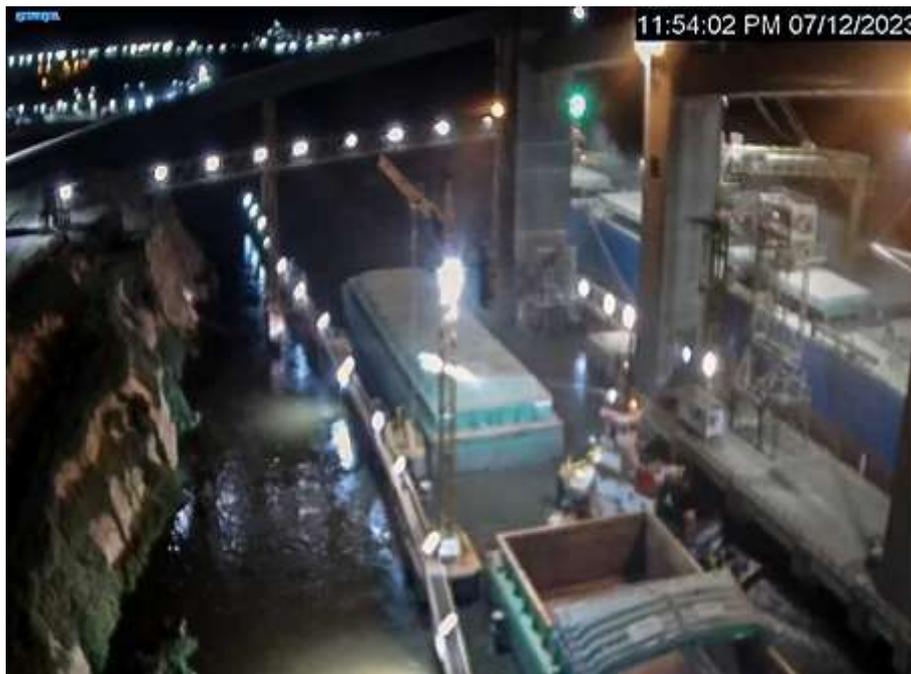
Figura 17. Se observa al Urano, visto por su banda de babor, cuando ingresaba aguas arriba entre la popa de la barcaza vacía que estaba amarrada en el sector norte del muelle y la proa de la barcaza en descarga, que estaba en el sector del centro del muelle

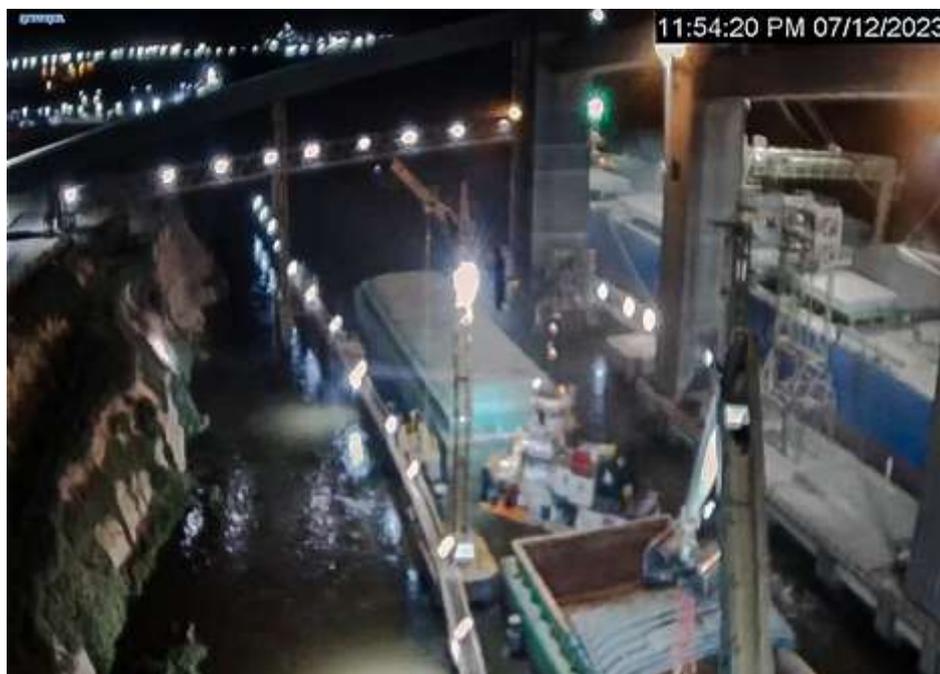
- El día del naufragio, entre las barcazas del sector norte y centro, había aproximadamente un espacio igual a dos tercios de la eslora del remolcador.
- El Urano navegaba aguas arriba, cuando se aproximó a la popa de la barcaza vacía cayó a babor para meter la proa. En ese contexto, la corriente de bajante que le daba por estribor lo desplazó hacia babor hasta que apoyó su costado de babor contra la proa de la barcaza que estaba en descarga; seguidamente, el remolcador se escoró a estribor hasta que se hundió en el lugar.
- Las barcazas que se encontraban operando el día del suceso eran tipo Jumbo³.
- El remolcador de empuje estaba navegando aproado, esta condición de asiento no era normal durante la navegación.
- No se encontró ningún registro que indique que previo al suceso se haya reportado algún inconveniente en el remolcador.

Figura 18: Vista R/E Urano próximo a tomar la barcaza en lastre. Con ángulo de entrada a babor y exponiendo el costado de estribor a la corriente

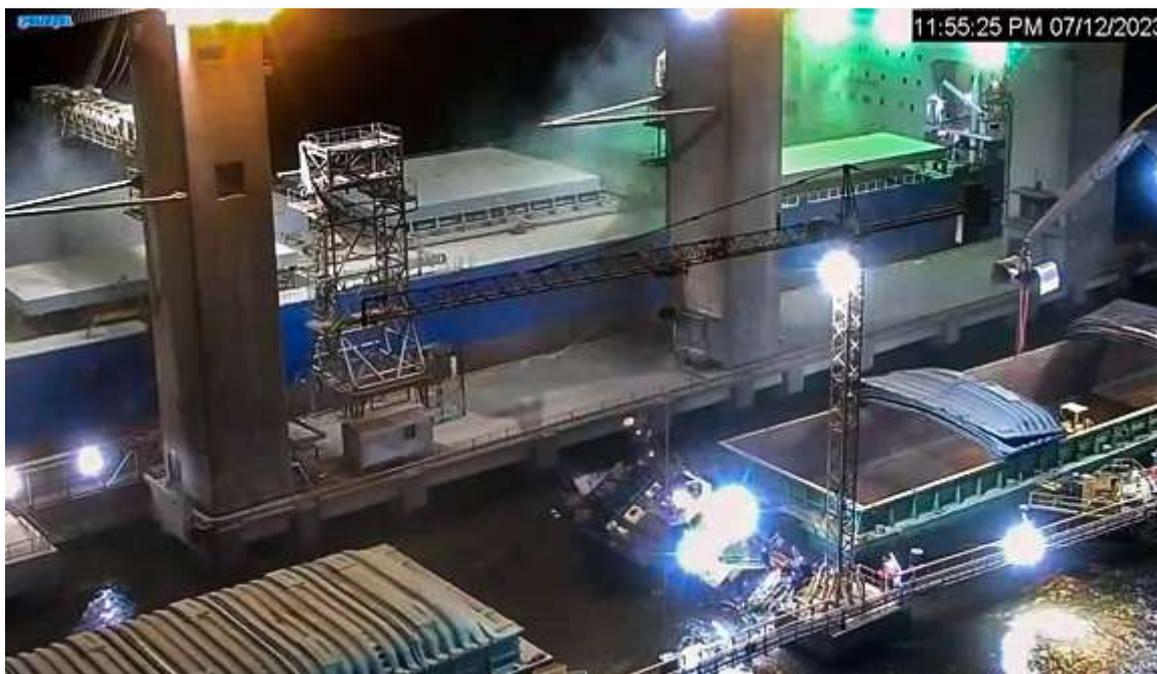
Figura 19: Se observa al Urano con su costado de babor apoyado sobre la proa de la barcaza que estaba en descarga y escorado hacia la banda de estribor

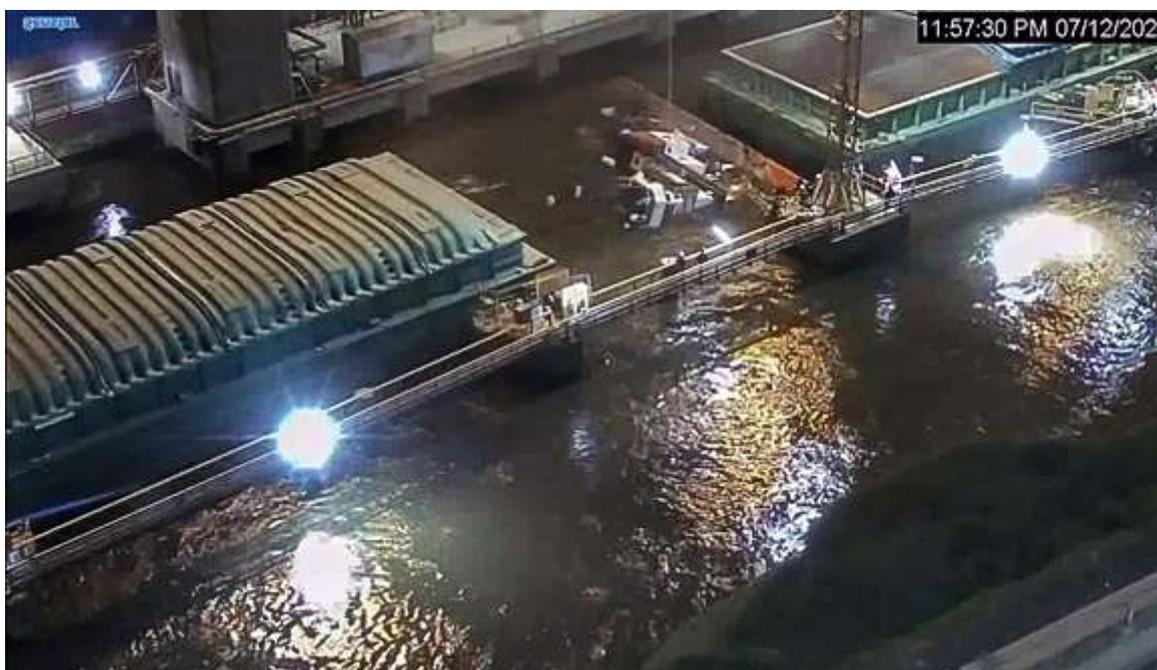
Figura 20: Vista del R/E Urano con aproximadamente 90° de escora hacia estribor
Fuente: Terminal 6 S.A.

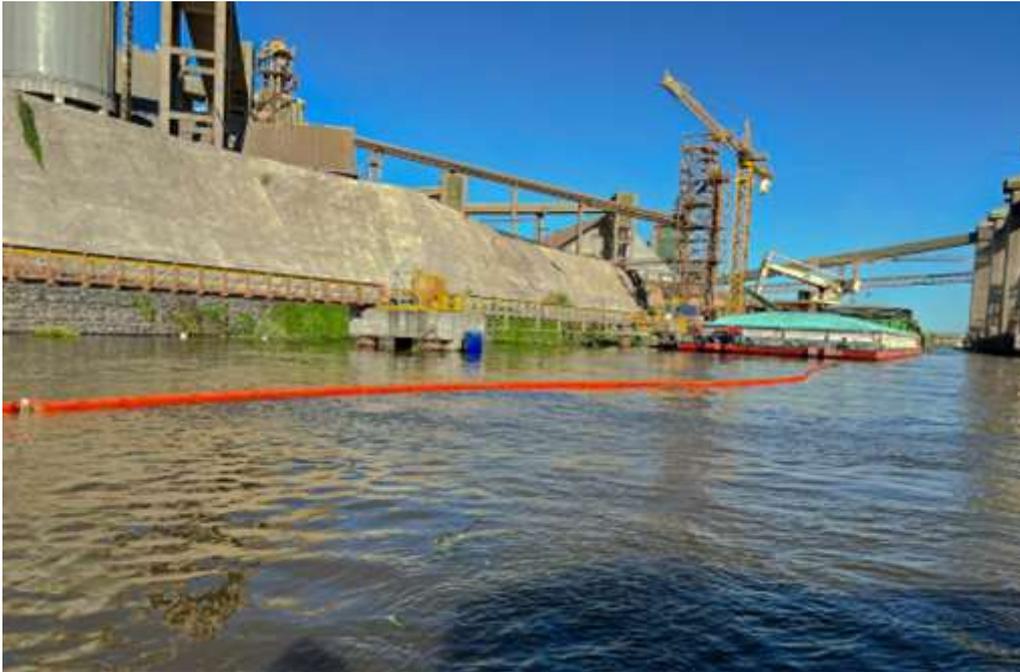
Aproximadamente dos horas después del accidente se colocó material absorbente en el interior de las barreras de contención de derrames que se desplegaron en los alrededores de la zona del suceso, en los muelles de T6 Sur y Arauco Argentina S.A.

Figura 22. Se observa parte del tendido de las barreras de contención de derrames

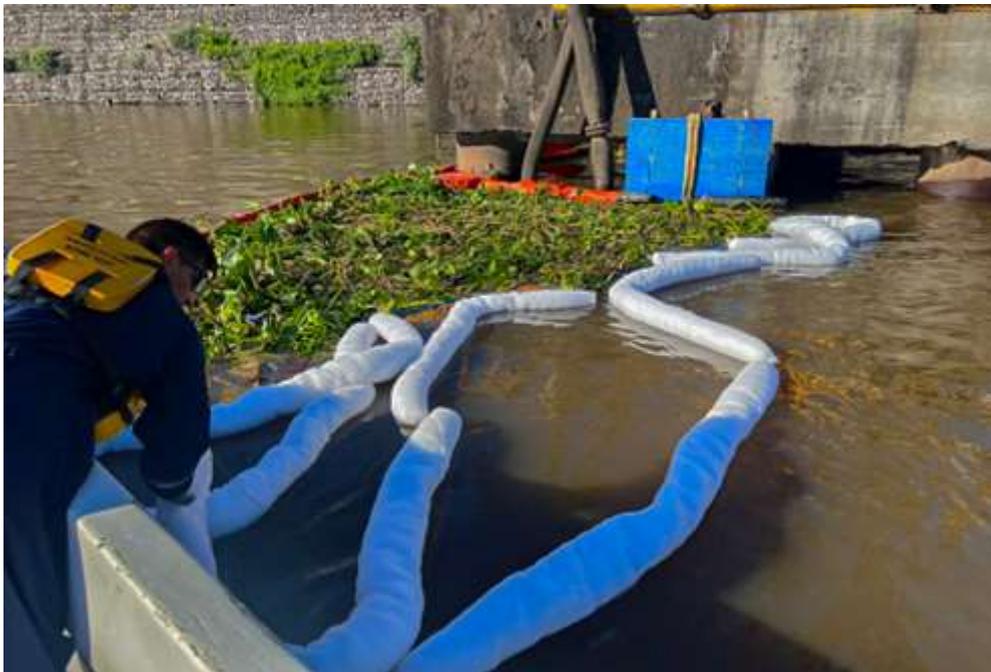
Figura 23. Se observa parte del material absorbente desplegado en la zona
