## INFORME PRELIMINAR

Suceso: Accidente muy grave

Título: Abordaje entre B/M Fuerza del Destino (Mat. 01562) y canoa de madera con dos ocupantes a bordo, en el km 1203 margen izquierda Río Paraná, altura Ciudad de Corrientes, provincia de Corrientes.

Fecha y hora del suceso: 12 de diciembre de 2023 07:45 HOA (UTC-3)

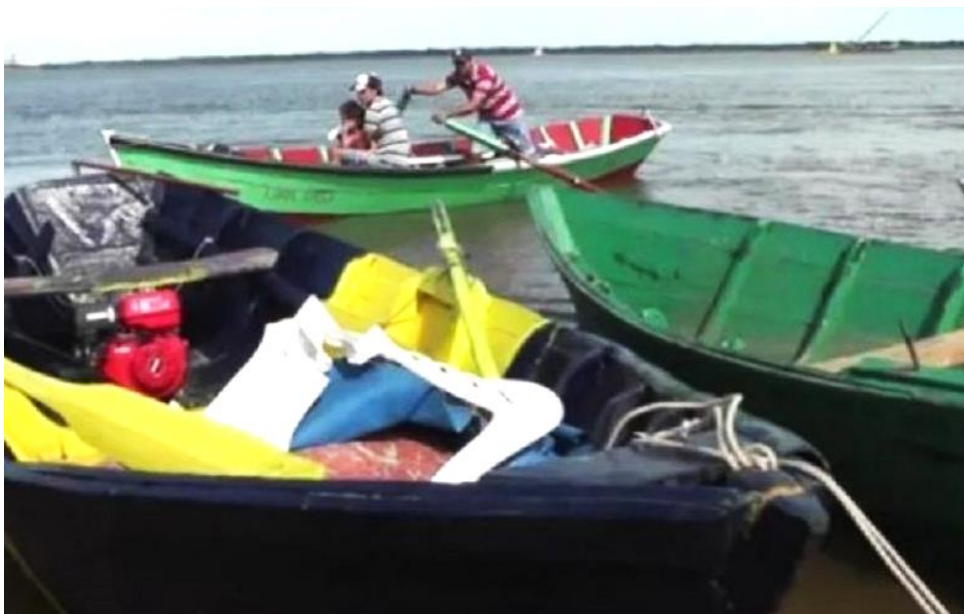
Figura 2. Vista de canoas similares a la involucrada en este suceso.

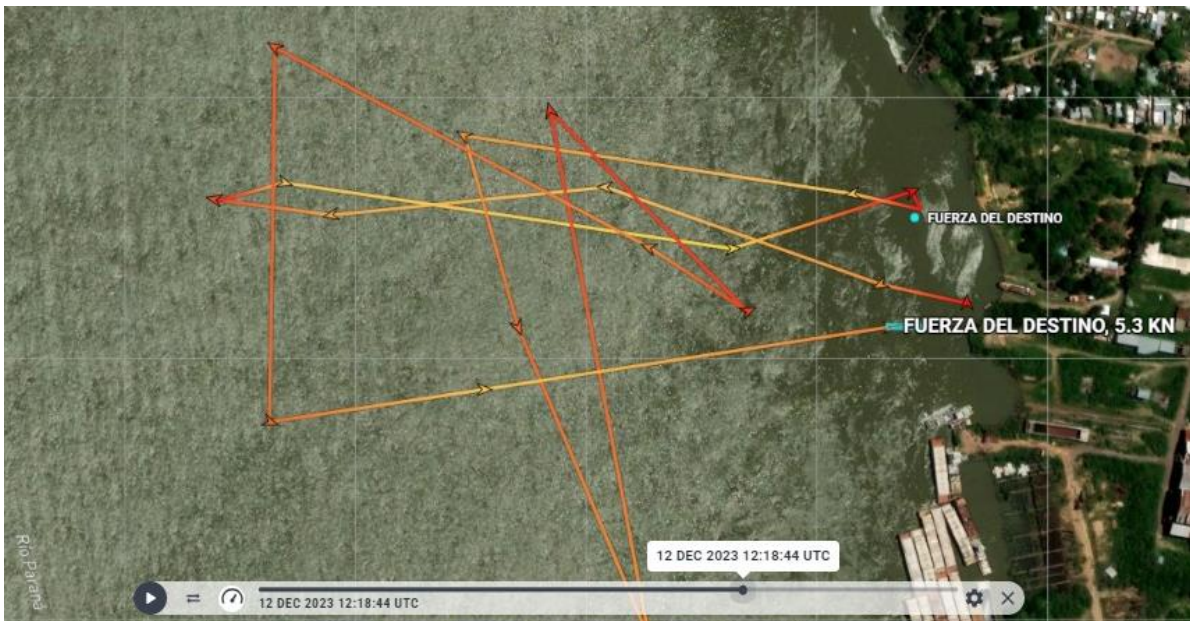
Figura 4. Derrota del Fuerza del Destino obtenida del AIS. Se observa desde su inicio de tareas (05:49) hasta su amarre (09:18) aproximadamente 1 hora y media luego del suceso
