Informe de Intervención

Título: Colisión contra estructura

Buque: En May, OMI 9789829, bandera Liberia

Lugar: Puente Bartolomé Mitre, Complejo Zárate Brazo Largo, km 106 del río Paraná de las Palmas, Zárate, Provincia de Buenos Aires

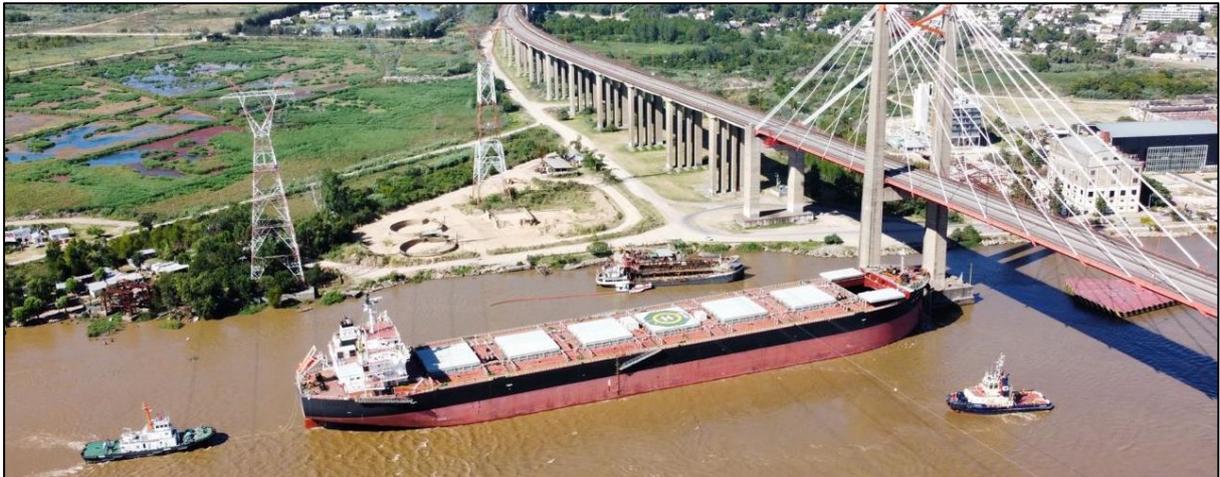
DATOS DEL BUQUE		
Daños	Buque	Rumbo en la proa, sobre amura de babor, con ingreso de agua. Afectó al pique, al Tanque 1 de babor y a la Bodega 1
	Defensa del puente	Daños materiales

Figura 1. Foto del suceso. Fuente: Material documental

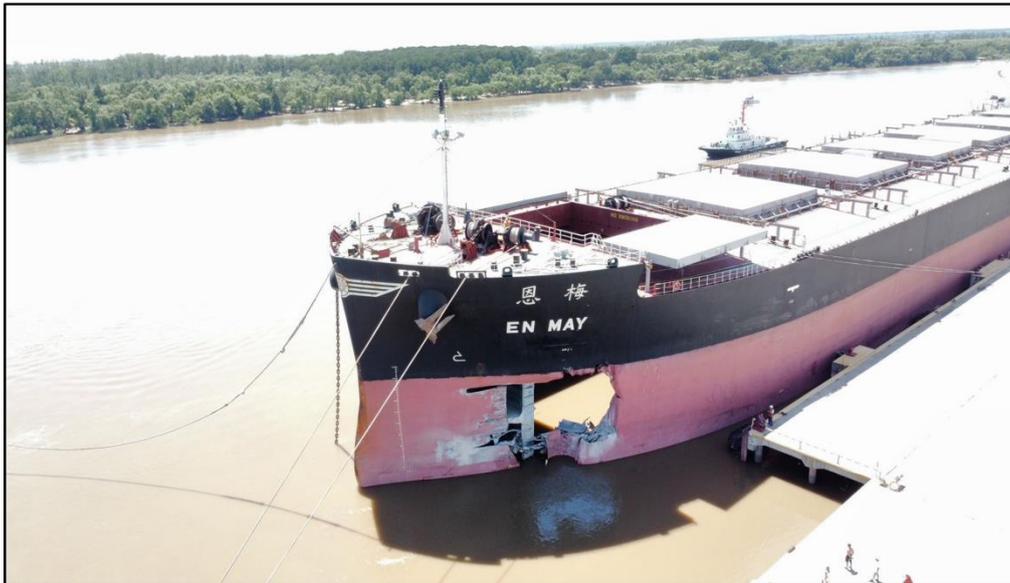
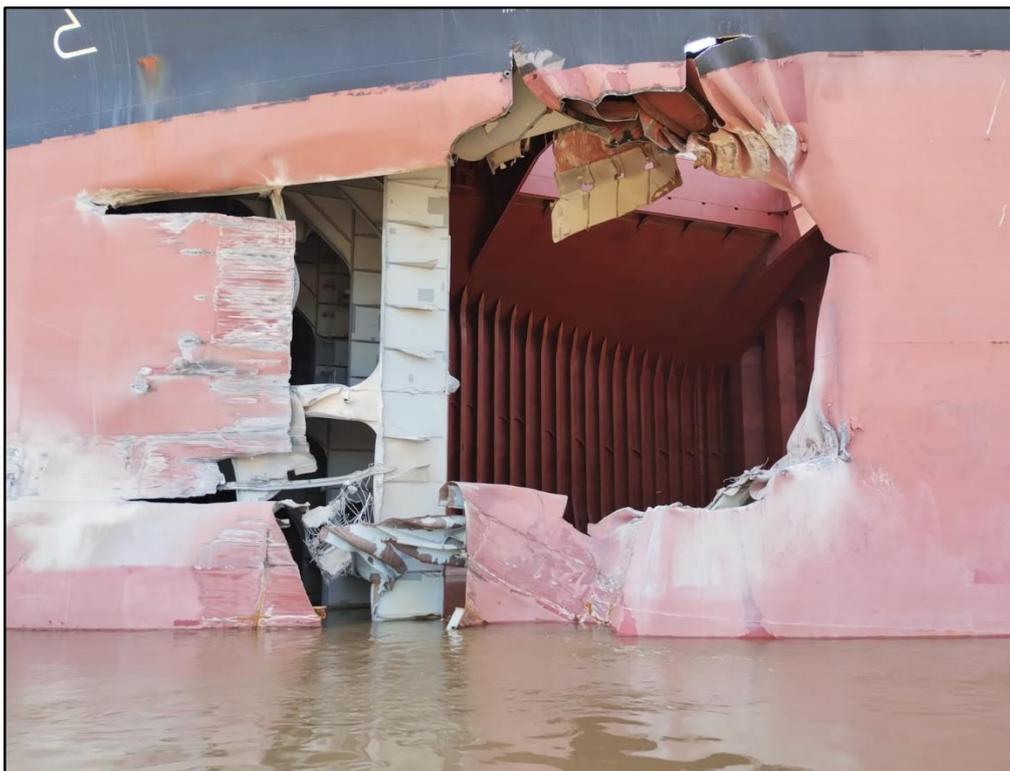
- Se reportó que la máquina y el timón funcionaban correctamente y que hubo un ingreso de agua al pique de proa y al tanque 1 de babor, pero no se identificó ni la avería ni el ingreso de agua por la bodega 1.

Figura 4. Daños del buque una vez retirado del lugar del accidente

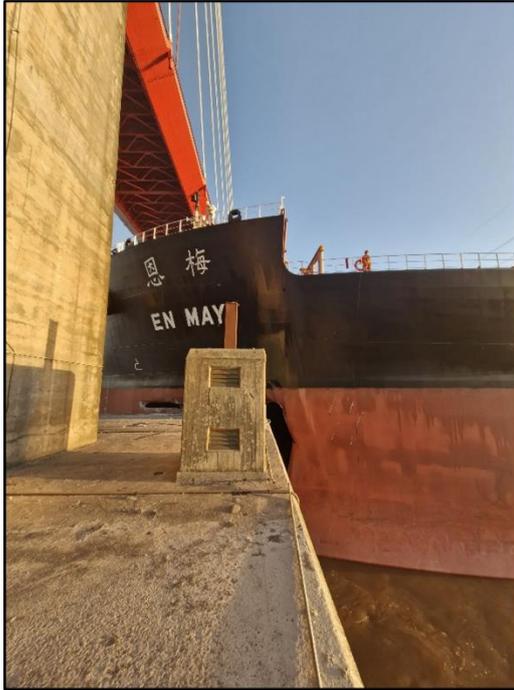
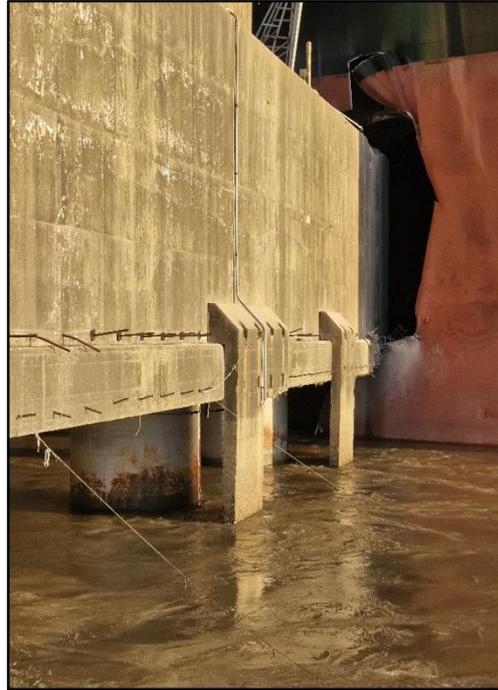
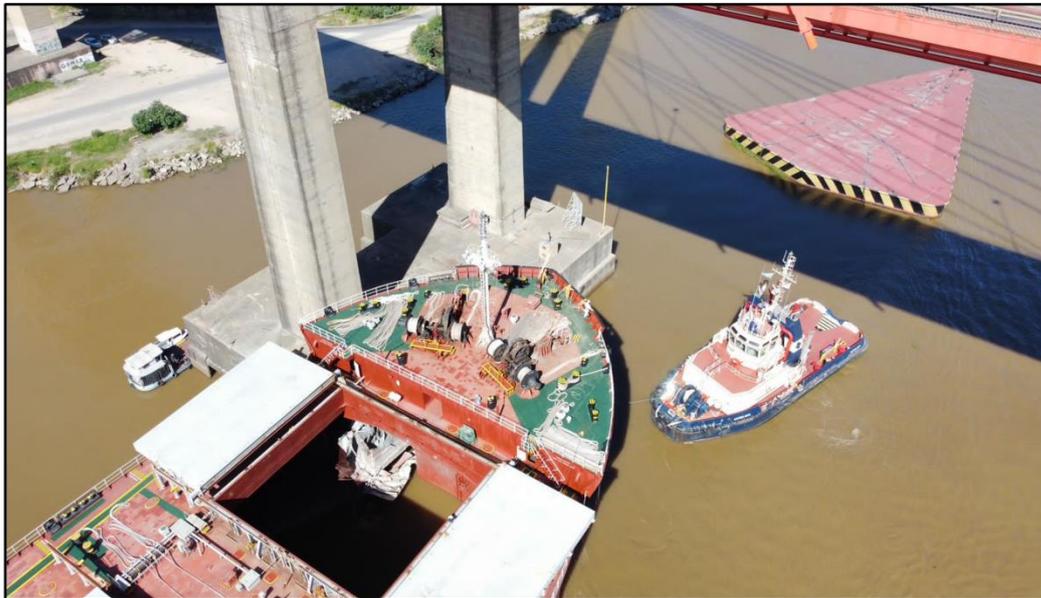
Figura 5. Capturas registradas en el lugar del accidente, desde el exterior del buque

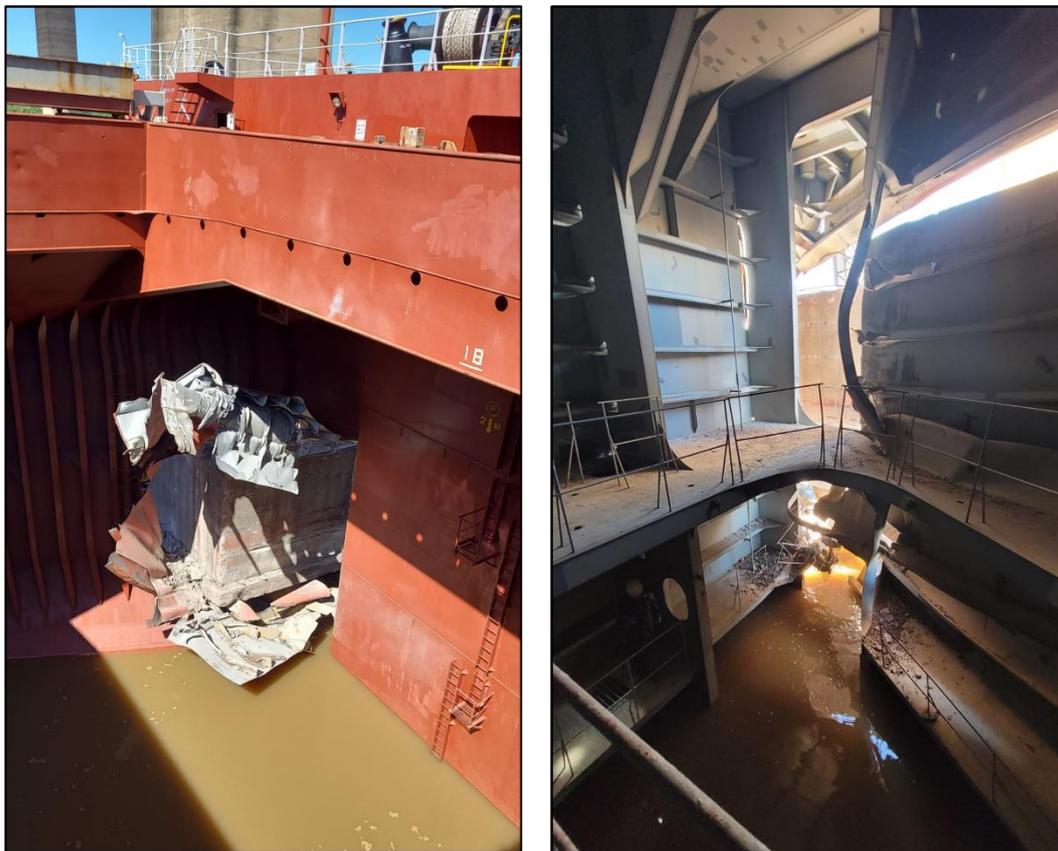
Figura 6. Capturas registradas en el lugar del accidente, desde el Interior del buque

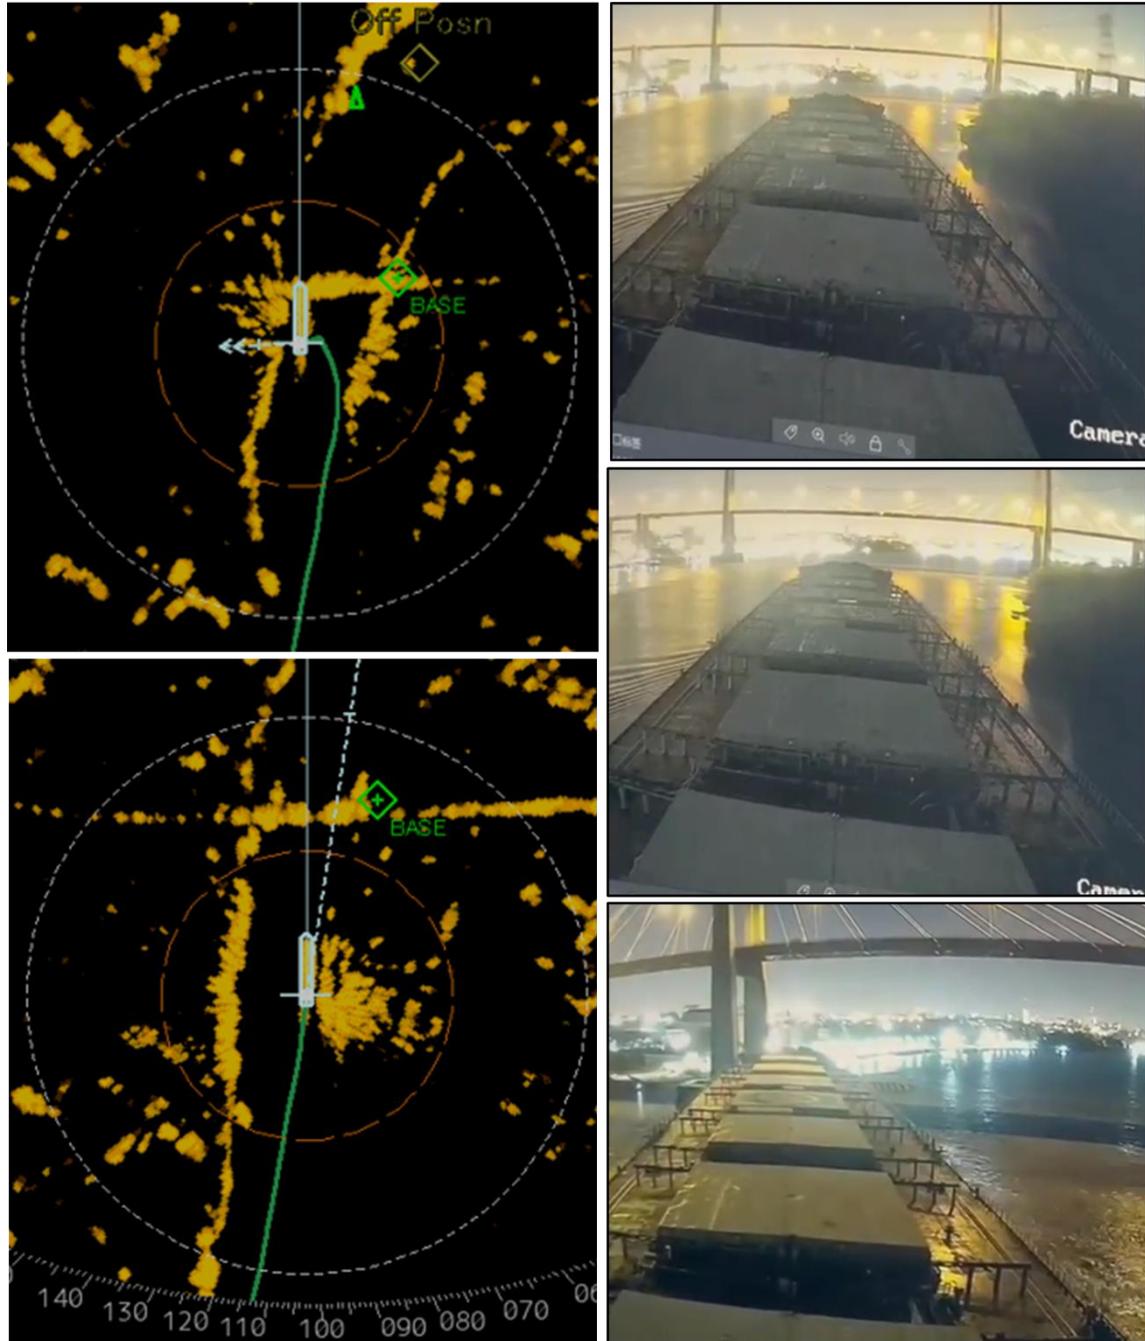
Figura 7. Capturas del Radar y del sistema de CCTV a bordo del buque

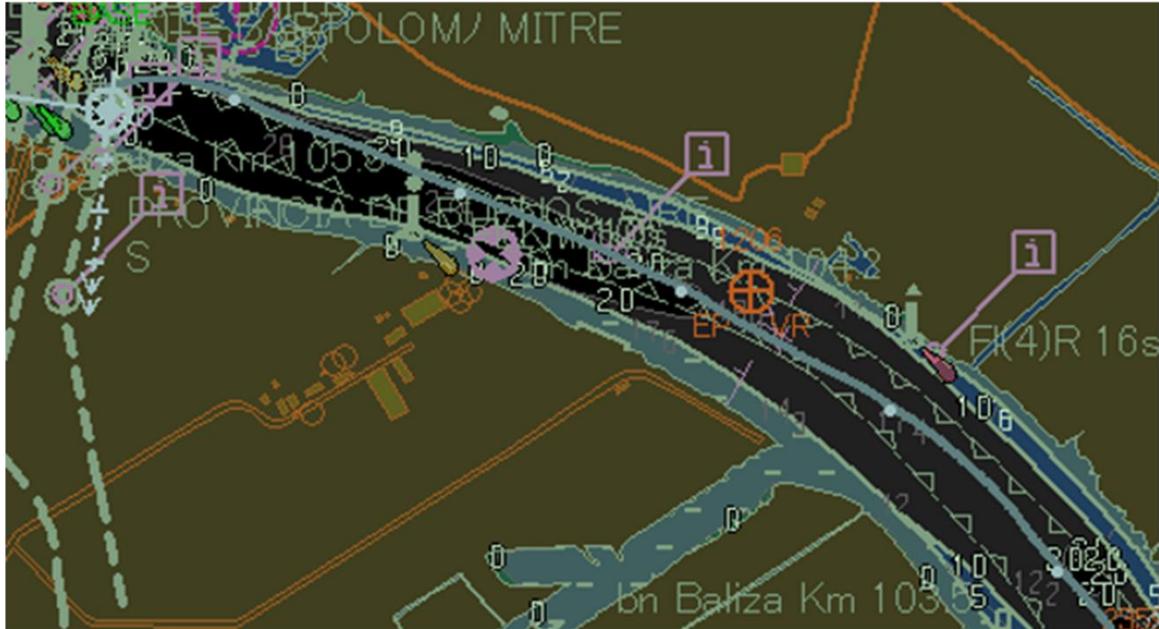
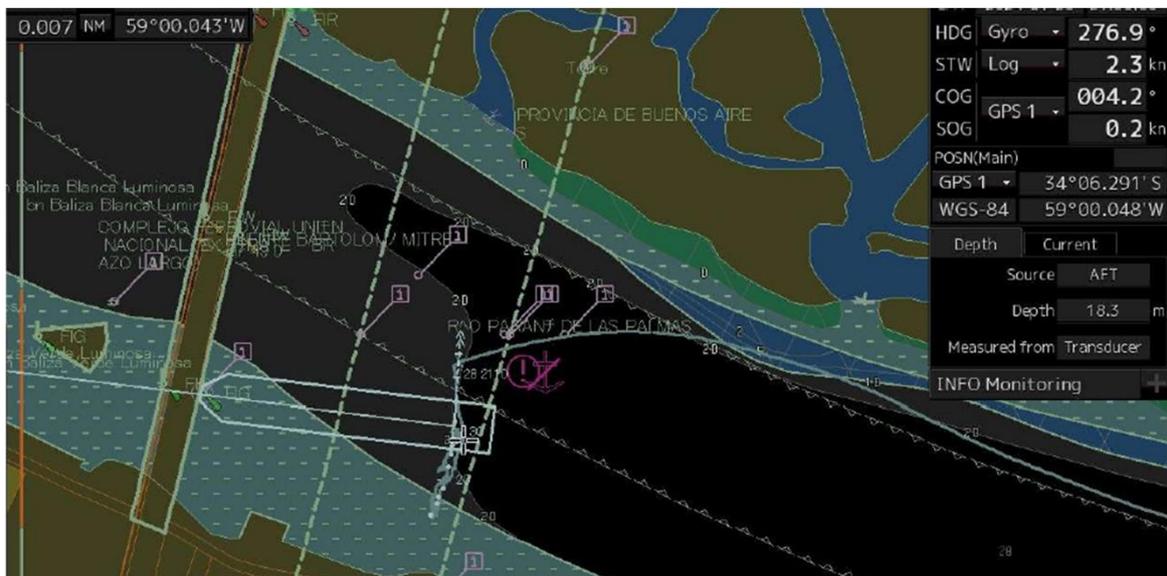
Figura 8. Capturas del ECDIS. Se observan las posiciones pasadas, el puente de Zárate y la silueta del buque

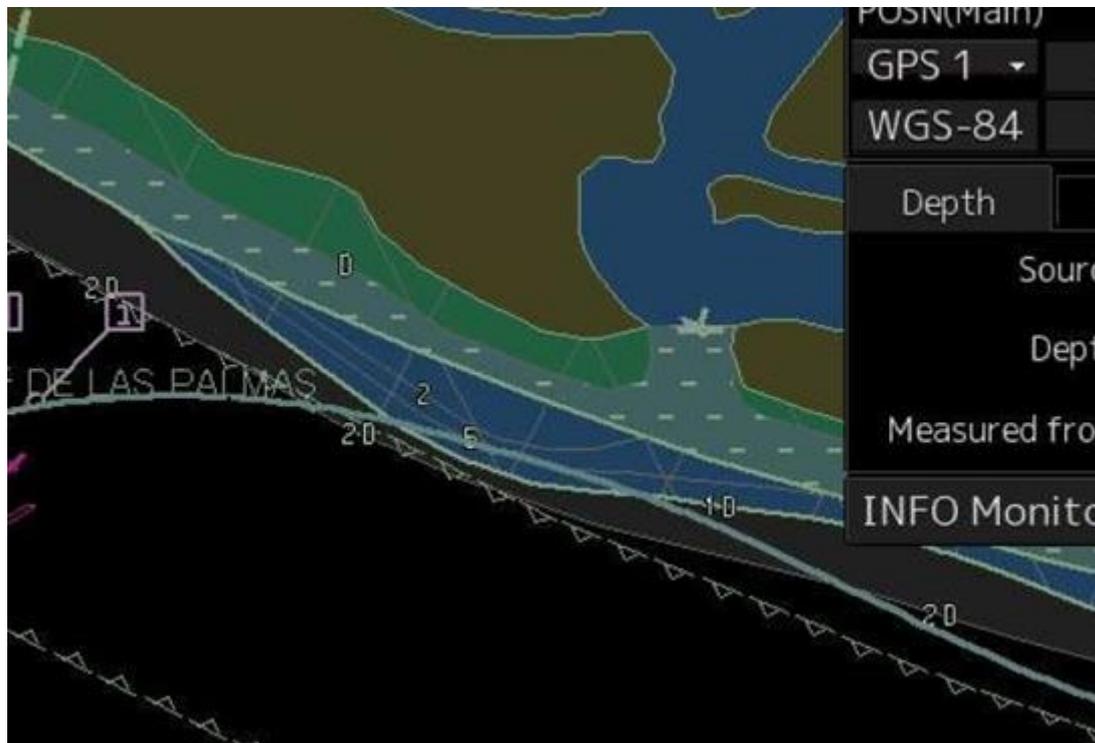
- Aproximadamente 1,5 esloras (350 m) antes del puente, el buque se aproximó a la costa de la margen izquierda a una velocidad al fondo de 10 ns. Se encontraba en un sector donde hay una abrupta disminución de la profundidad, la cual estaba marcada en la carta de navegación del sistema de visualización e información de cartas electrónicas (ECDIS, *Electronic Chart Display and Information System*) del buque.

- Luego, el buque sufrió un desgobierno producto del efecto de interacción con el banco, lo que le provocó una caída rápida de su proa hacia babor.
- Se ordenó todo el timón a estribor (hasta los momentos previos se ordenaba indicando el nuevo rumbo y no el ángulo de pala) y toda adelante de navegación, lo que equivalía a aumentar 4 RPM, de 66 a 70.

Figura 9. Lugar donde se produjo el efecto banco. Se ven las isobatas de 20, 10, 5, 2 y 0 metros
