Informe Provisional

SUCESO: Accidente muy grave

TÍTULO: Hundimiento de la L/M Gringa XXII (Mat. 03335M), bandera de Argentina, a la altura del sitio 2/3 de Puerto Galván, Bahía Blanca, Provincia de Buenos Aires, Argentina

FECHA Y HORA DEL SUCESO: 27 de mayo de 2024 a las 21:30 (UTC-3)

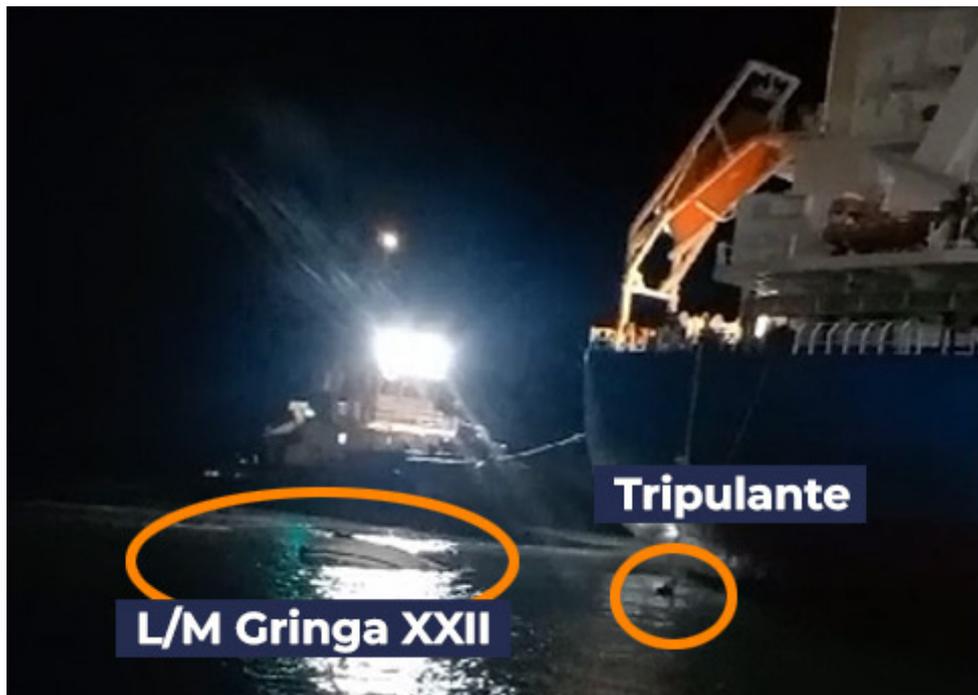
Según lo señalado, instantes previos al accidente la lancha estaba ubicada entre el buque que asistía y el muelle cuando quedó a la deriva³ (sin propulsión ni gobierno).

En ese contexto, el chorro de expulsión de la hélice del buque habría influido para que la lancha embarcara agua, se diera vuelta campana y se hundiera.

Figura 7: Se observa a L/M Gringa XXII de vuelta campana y tripulantes en el agua.

Además, una amarra del B/M Voras del lado exterior de su aleta de estribor y al remolcador que lo asistía en la popa. El buque estaba atracando por su banda de estribor.
