Informe Preliminar

TÍTULO: Hundimiento de B/P Triunfador (Mat. 02711 M), bandera argentina, en la Bahía Samborombón en posición Latitud 36° 11' S y Longitud 057° 10' O, a la altura de la ciudad de Dolores, Pcia. de Buenos Aires, Argentina.

FECHA Y HORA DEL SUCESO: 12 de septiembre de 2024 a las 13:50 (UTC-3)

**DIRECCIÓN NACIONAL DE INVESTIGACIÓN DE SUCESOS MARÍTIMOS,
FLUVIALES Y LACUSTRES**

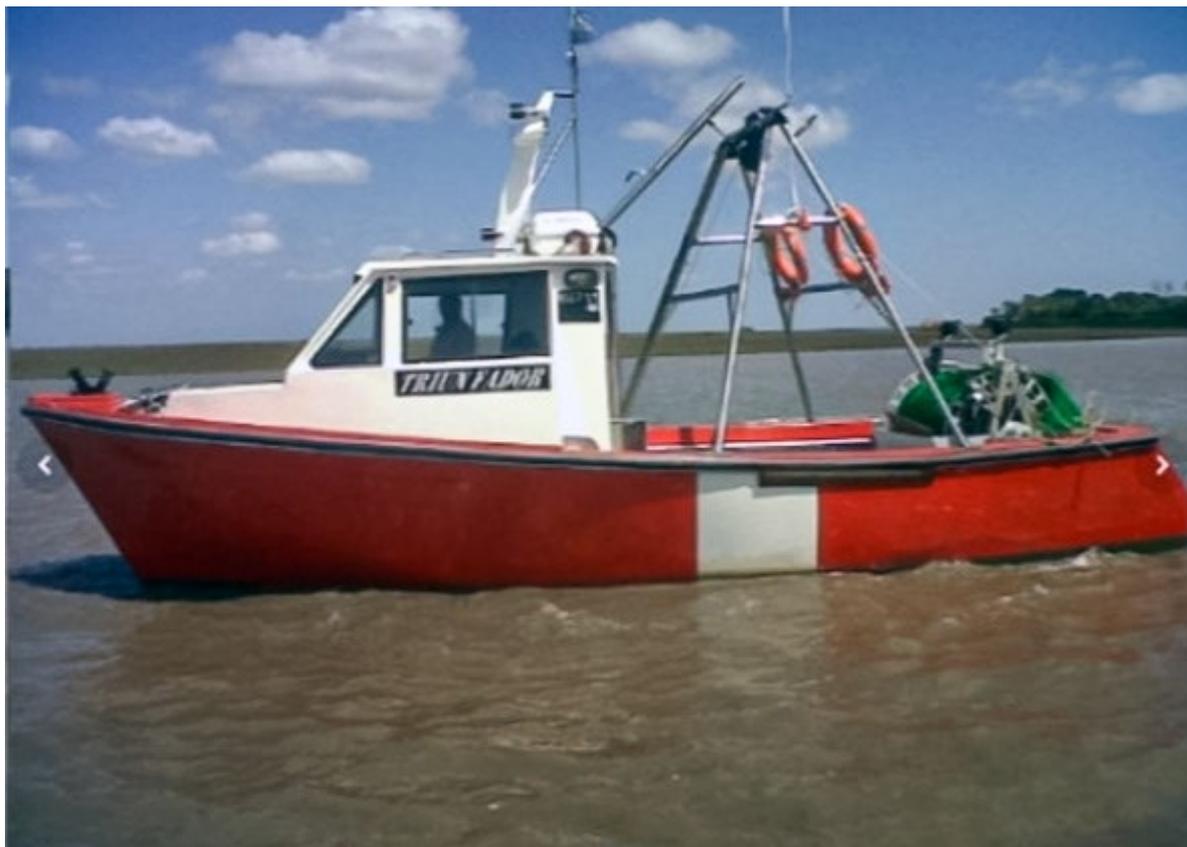
Figura 1. B/P Triunfador

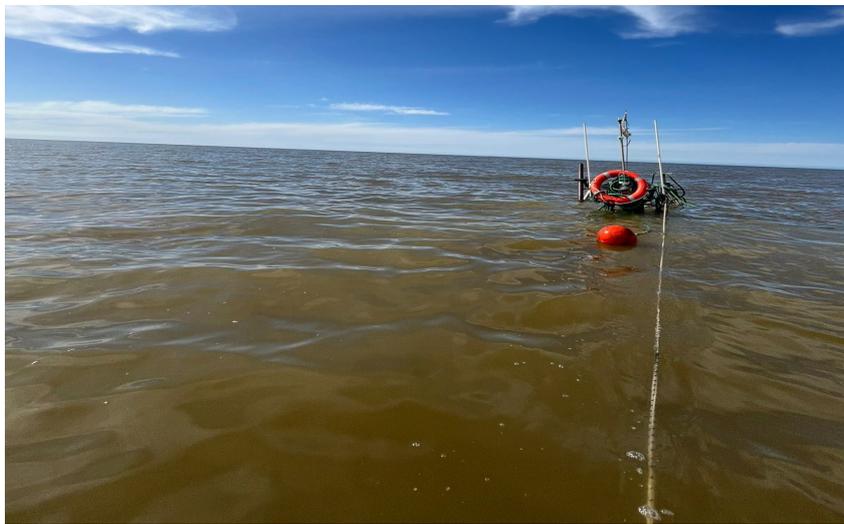
- Posición: Latitud 36° 11' 11,95" S, Longitud 057° 10' 10,24" O.
- Distancia a la costa: Aproximadamente una (1) milla náutica.
- Exposición fuera del agua: Parte del mástil de señales y el escape del motor.
- Enterramiento del casco: Aproximadamente 1 m en proa y 1,5 m en popa.
- Escora: Aproximadamente 3° a estribor.
- Orientación: Aproximadamente al Rumbo 250°.
- Elementos recuperados:
 - una radiobaliza EPIRB,
 - dos radios portátiles (HT),
 - un matafuego,
 - una balsa salvavidas (cerrada y a flote en las cercanías).
- Señalización: Se instaló en el lugar un boyarín rojo.
- Descripción general del pecio:

- en el área accesible del casco a ambas bandas no se detectaron anomalías o deformaciones.
- el sistema de gobierno y propulsión se encontraban completamente enterrados.
- la bodega se encontraba completamente cargada con pescado a granel y equipos de pesca. No se observaron averías.

Figura 4. Se observa que aflora el Mástil del B/P Triunfador y el boyarín rojo
