# Informe Preliminar

**TÍTULO:** Vuelta campana – Personas al agua – Víctimas fatales de balsa neumática Lola (LARG 62), bandera argentina, en el Río de las Vueltas, El Chaltén, provincia de Santa Cruz, Argentina

**FECHA Y HORA DEL SUCESO:** 17 de enero de 2025, aproximadamente 11:00 (UTC-3)

## **Junta de Seguridad en el Transporte**

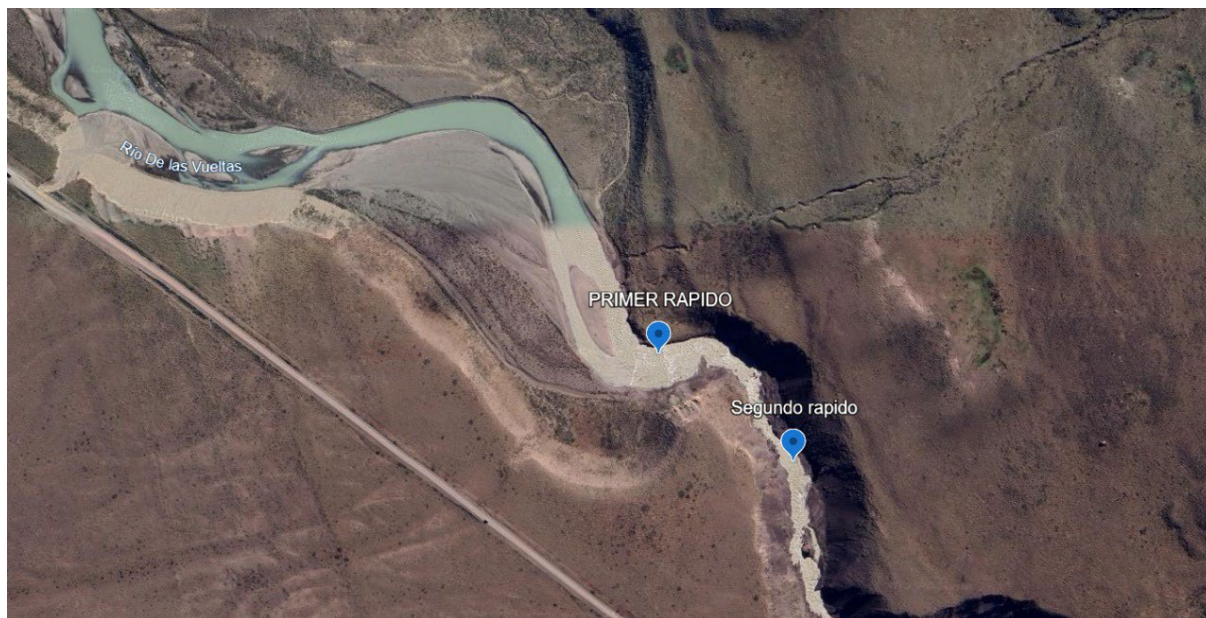
Figura 3. Cañadón del Río de las Vueltas, sector donde se reportó el suceso

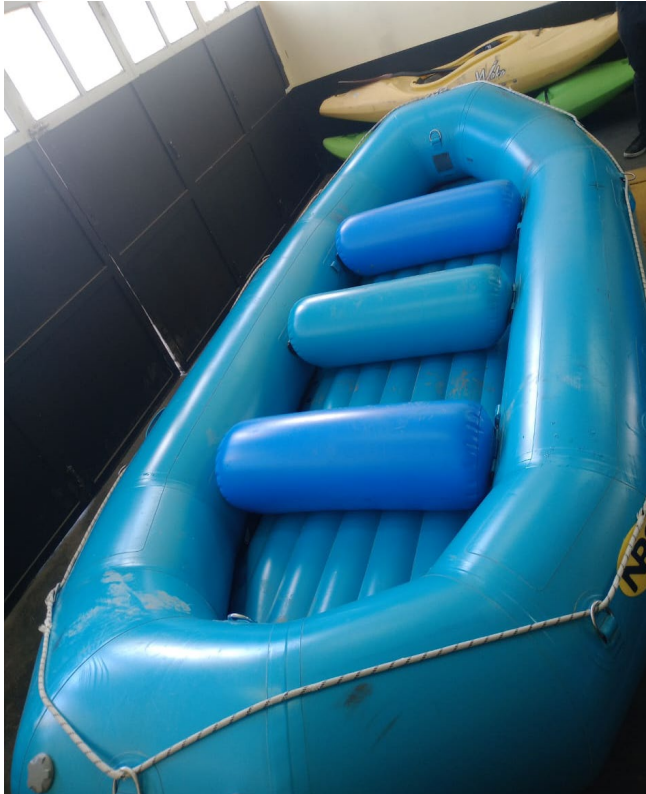
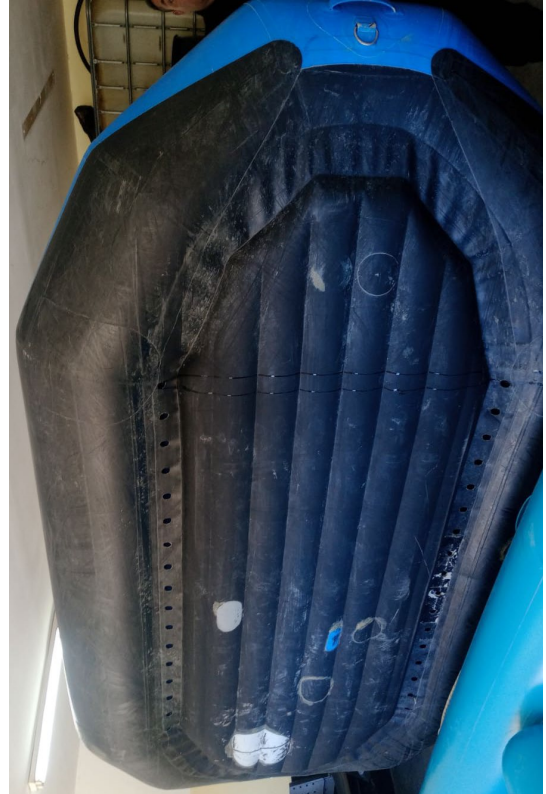
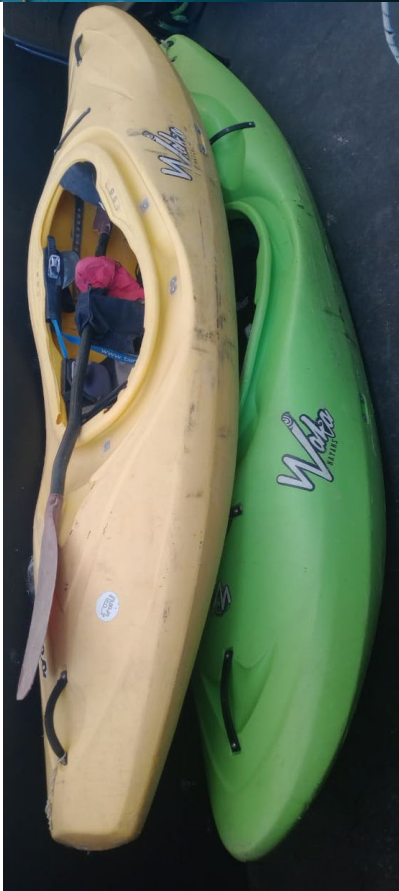
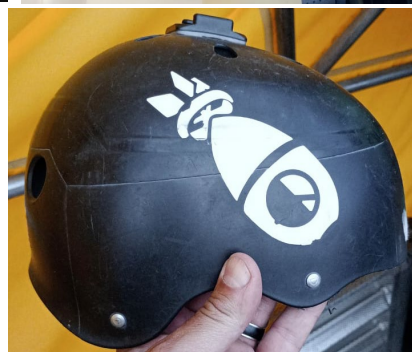
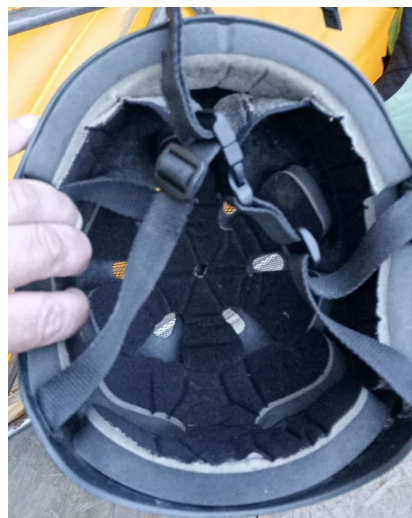
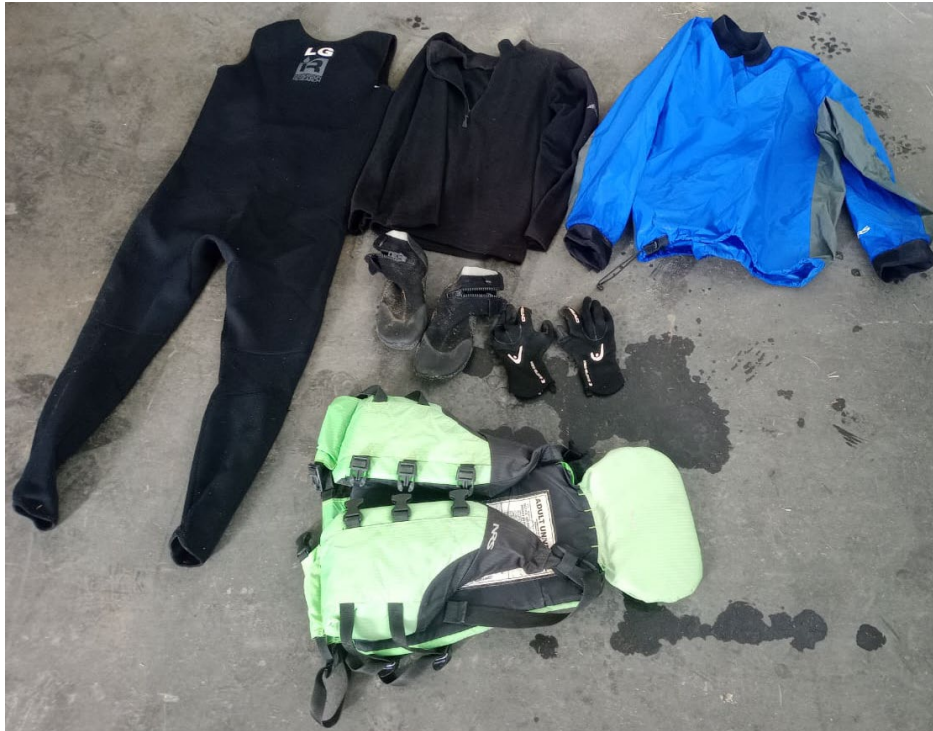
Un equipo de investigadores de campo de la JST se dirigió al lugar del accidente y con la colaboración de personal de Protección Civil y de la Policía de la provincia de Santa Cruz pudieron registrar imágenes del lugar, de las embarcaciones y de la ropa de protección que se había entregado a los pasajeros.

Figura 4. Tomas fotográficas de las embarcaciones involucradas y de la ropa de protección entregada a los pasajeros

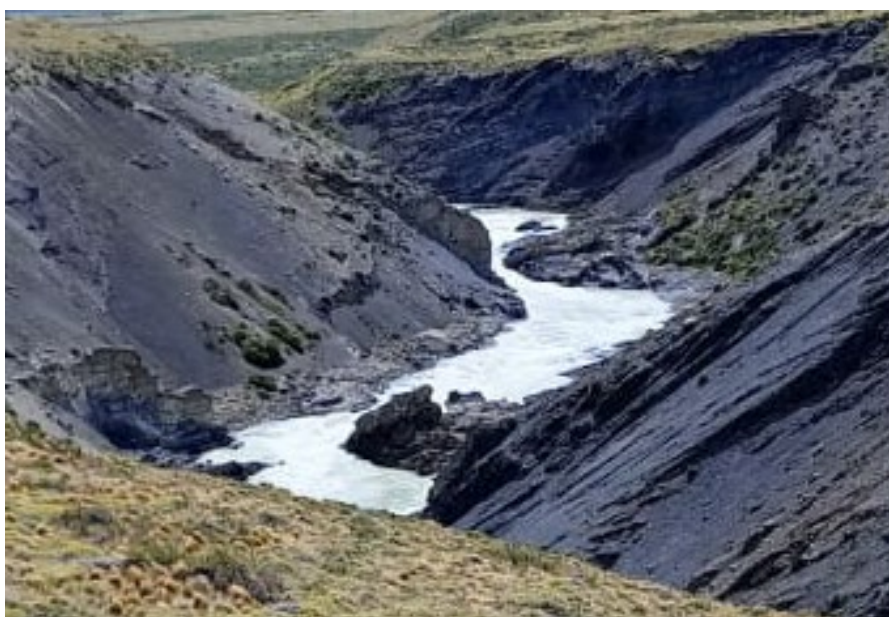
Figura 6. Sector del río donde sucedió el accidente
