# Informe Básico

SUCESO: Accidente muy grave

TÍTULO: Hundimiento del buque pesquero Carlillo (Mat. 03131) en Mar Territorial, aproximadamente a 17 mn al sur de Puerto Rawson, provincia de Chubut

FECHA Y HORA DEL SUCESO: 07 de febrero de 2025 a las 10:30 (UTC-3)

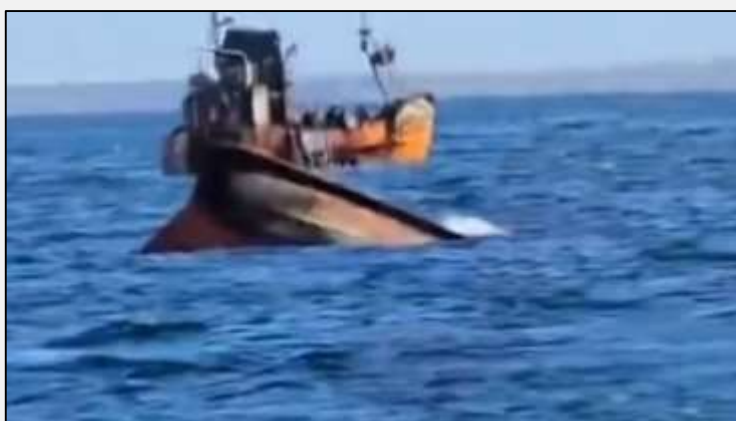
Figura 3. B/P Carlillo al momento del suceso. Se lo observa de vuelta campana instantes antes de su hundimiento
